DIRECCION DE PREVENCION Y ATENCION DE EMERGENCIAS

DIAGNÓSTICO TECNICO No. DI-1612

LOCALIDAD	Santa Fe (03)
BARRIO	El Mirador
DIRECCIÓN	Diagonal 6A sur No. 7A – 44 Este
FECHA VISITA	Octubre 4 de 2002
SOLICITANTE	Sra. Ana Rosa de Castellanos
ÁREA DE INFLUENCIA	300 m ² aproximadamente.
VIGENCIA	Temporal mientras no se modifiquen significativamente las condiciones físicas del sector o se realicen obras de mitigación.

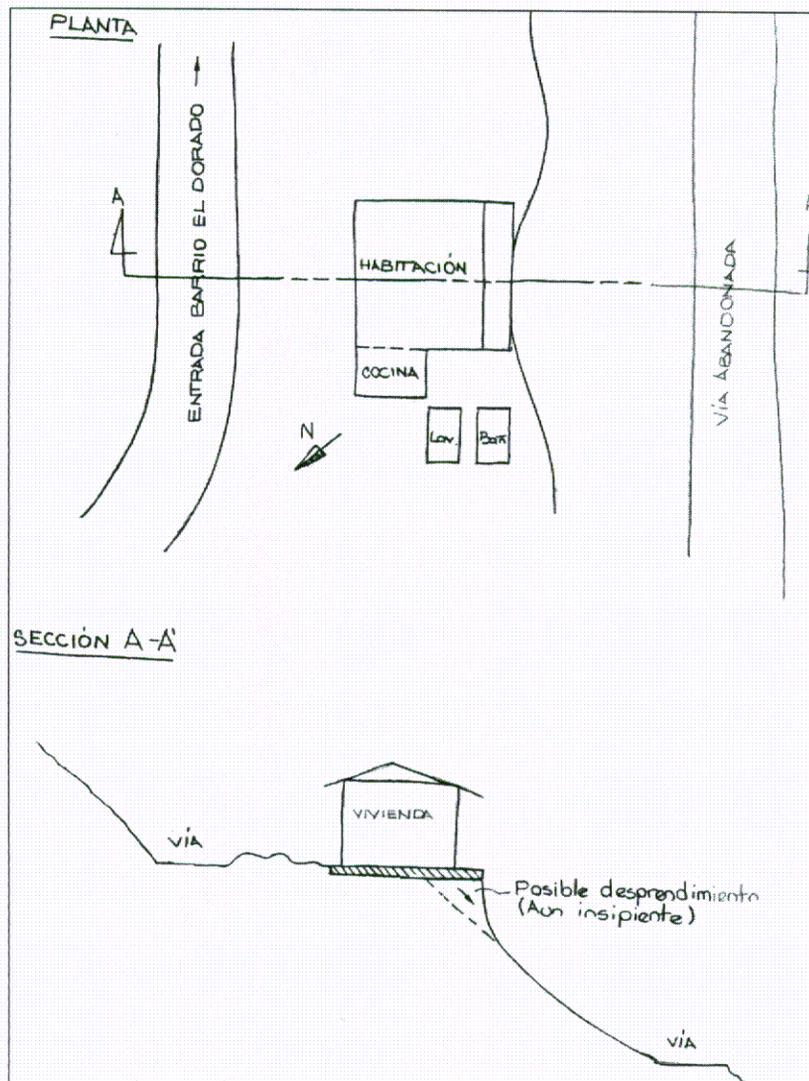
Figura No. 1. Esquema de localización de la vivienda

La vivienda se localiza en el borde superior del escarpe de una antigua explotación (chircal) tal como se ilustra en la figura No. 1.

La edificación se ve afectada por agrietamientos en sus paredes y el piso; situación que se asocia a su deficiencia estructural y a un desprendimiento, aun incipiente, en la parte superior del escarpe (ver figura No. 1).

El agrietamiento que se presenta en la edificación, puede asociarse a las condiciones constructivas de la vivienda y a al desprendimiento de suelo, aun incipiente, que sirve de soporte de la edificación en la parte superior del escarpe.

En vista de lo anterior, se recomienda incluir, con prioridad 2, en el Proyecto de Reubicación de Familias en Alto Riesgo No Mitigable que adelanta el Fondo de Prevención y Atención de Emergencias FOPAE., la vivienda ubicada en la diagonal 6A No. 7A - 44 Este, barrio El Mirador de la localidad de Santa Fe y de propiedad de la señora Ana Rosa Velandia de Castellanos.
