DIAGNOSTICO DE EMERGENCIA No. DI-1618
AREA DE ANALISIS DE RIESGOS

Datos Generales sobre el Evento:	
Fecha	: Abril 26 de 2002
Hora	: 9 : 00 pm
Dirección	: Calle 80B sur No. 17A - 73
Barrio	: San Joaquín del Vaticano, sector Carrizal
Localidad	: Ciudad Bolívar (19)
Área directa	: 200 m ² aproximadamente

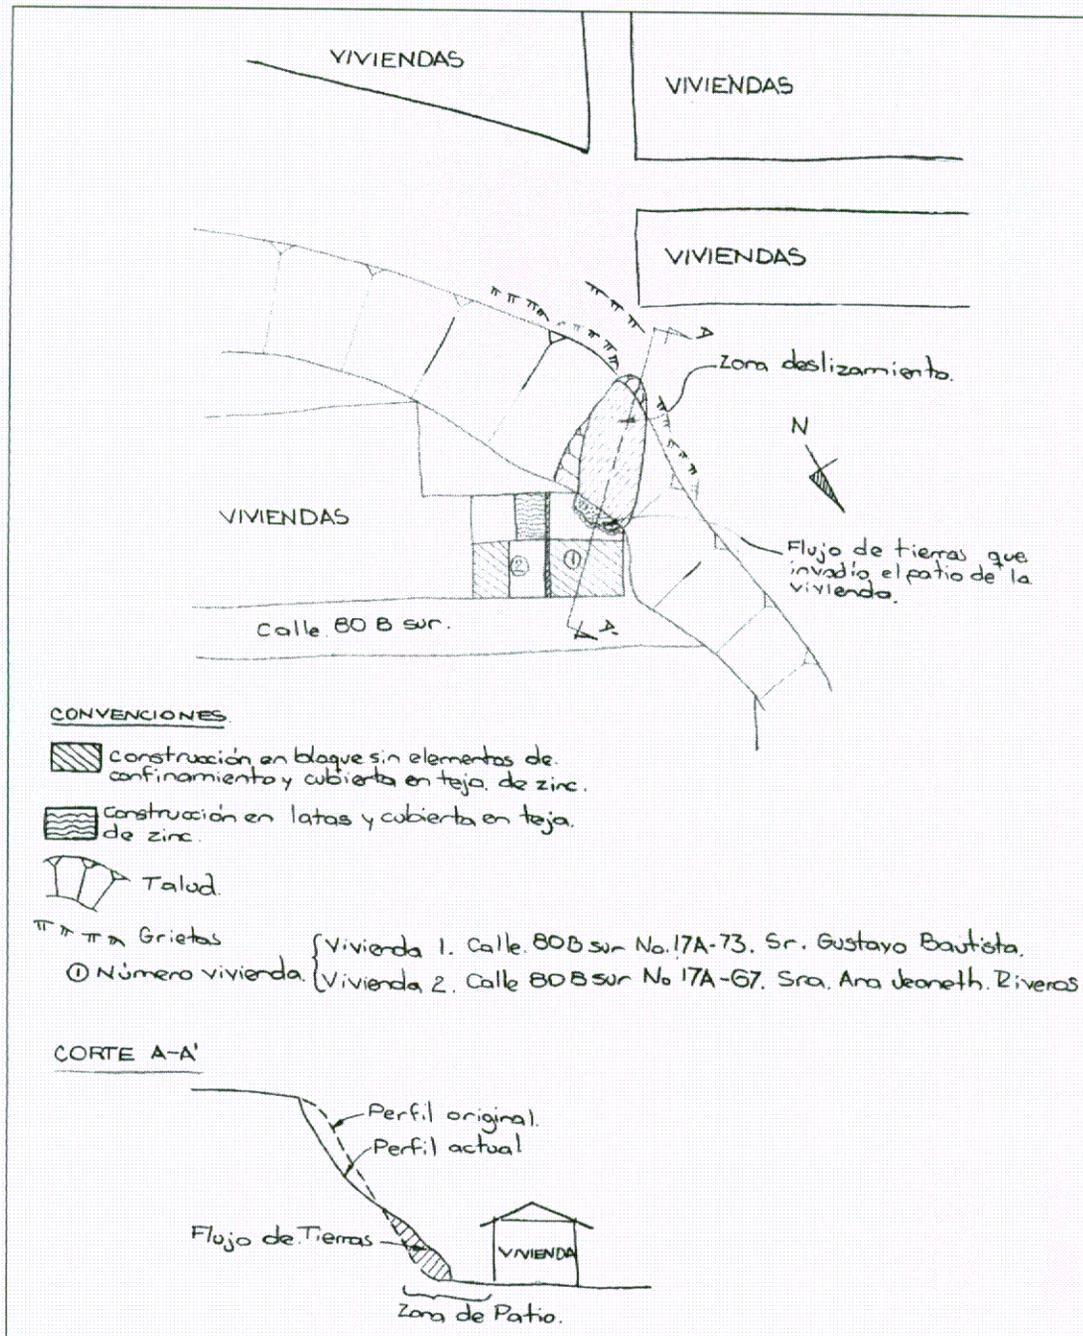
Figura No. 1. Esquema de localización deslizamiento y zona afectada.
