ALCALDIA MAYOR DE BOGOTA D.C.

DIRECCION DE PREVENCION Y ATENCION DE EMERGENCIAS

DIAGNOSTICO DE EMERGENCIA No. DI-1620
AREA DE ANALISIS DE RIESGOS

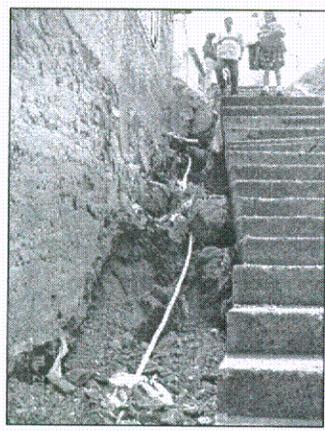
El poder de arrastre del lodo causó la socavación de las escaleras de acceso al barrio por las carreras 48 y 48A, dejando al descubierto las redes de gas natural, alcantarillado y las domiciliarias de acueducto, a la vez que removió parcialmente el terreno de apoyo de las escaleras (incluyendo algunos muros de mampostería que lo confinaban) y descubrió algunos cimientos de viviendas ubicadas en el corredor por el cual bajó el flujo.

Fotografía 1 Redes descubiertas

Adicionalmente se recomienda la colocación de rellenos seleccionados y compactados en los sitios donde socavó el agua y dejó al descubierto redes de gas, acueducto y alcantarillado. Igualmente se deben restituir los rellenos, muros de contención de las escaleras y reconstruir los tramos que resultaron agrietados.

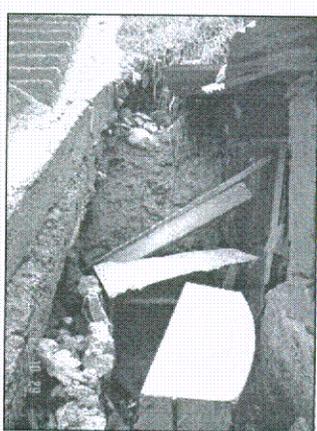
Fotografía 2 Vivienda de Maria Silva Parra

La primera vivienda con afectación importante fue la ubicada en la Carrera 48A # 68G - 85 Sur de propiedad de la Señora María Silva Parra. La construcción es de mampostería no confinada y cubierta en teja de zinc, la cual presenta grietas en el muro de fachada por los empujes del agua y el colapso del muro que confinaba las escaleras de acceso al barrio ubicado al frente de la citada casa.

Se recomienda la evacuación de las tres viviendas que presentaron las mayores afectaciones por el ingreso de lodo y agua, hasta tanto se retiren estos materiales de su interior. En el caso de la Familia Reyes se debe extender la medida de evacuación al costado nor occidental de la casa hasta tanto se realice la reconstrucción de los cimientos y muros de contención.

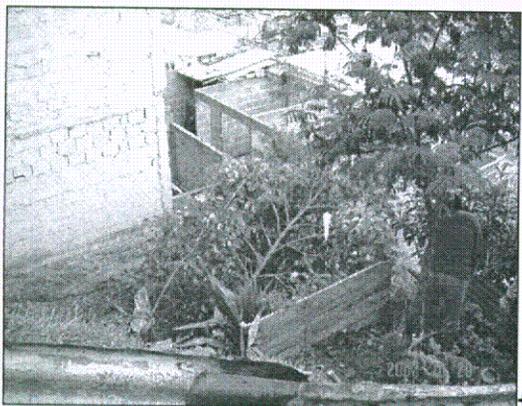
El flujo de lodos pasó por las escaleras hasta la Calle 68F Sur, donde se desvió a la izquierda por un antiguo canal de drenaje, arrastrando árboles y afectando la vivienda identificada con la nomenclatura Carrera 48A # 68F - 27 Sur y de propiedad de los Señores Imelda Reyes y Narciso García.

Fotografía 3 Árbol arrasado por el lodo

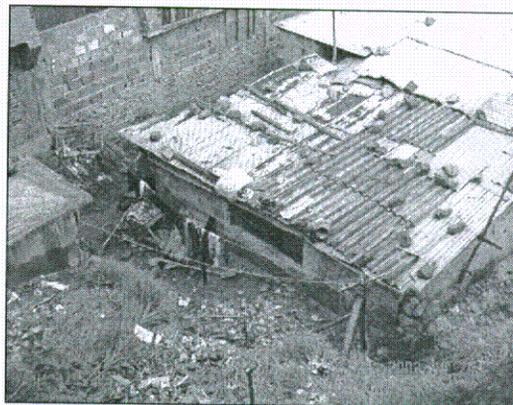
Fotografía 4 Vivienda de la Flia. Reyes

La vivienda de la Familia Reyes resultó afectada en la parte nor occidental, donde entró el agua causando la socavación del terreno de fundación, el colapso del muro en piedra pegada y las columnas que confinaban dicha estructura. La casa de un piso está constituida en mampostería confinada y cubierta en teja de zinc.

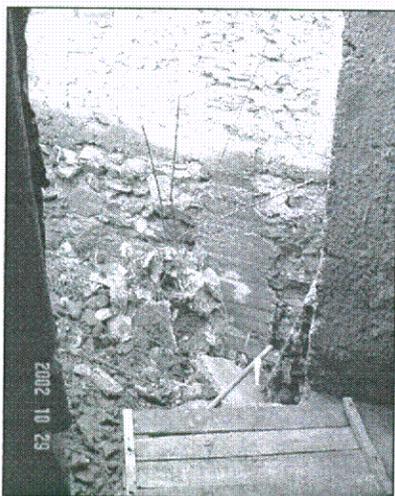
Fotografía 5 Destrucción de muro de contención

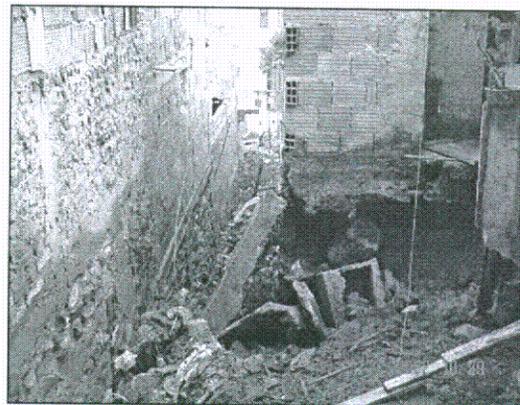
Fotografía 6 Socavación de cimientos

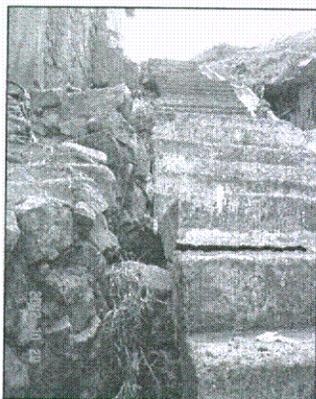
Fotografía 7 Agrietamiento de escaleras

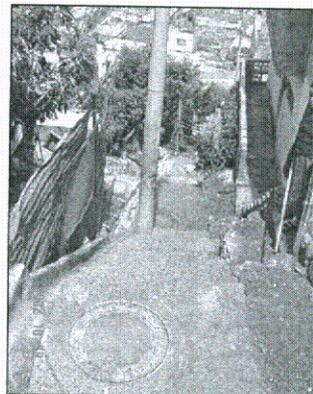
Fotografía 8 Vista ladera abajo

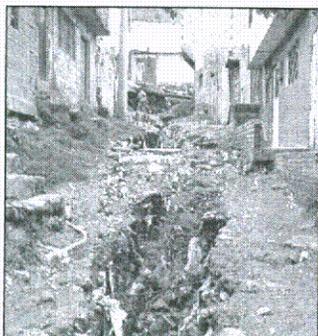
Fotografía 9 Erosión del relleno de la vía

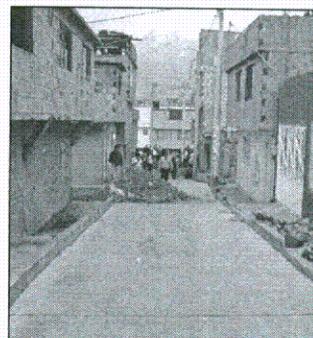
Los efectos de socavación fueron mayores en la parte del barrio ubicada en terrenos de pendiente alta a media, mientras que en la parte baja los daños se produjeron por la acumulación del material deslizado.

Fotografía 10 Zona plana de acumulación de lodo

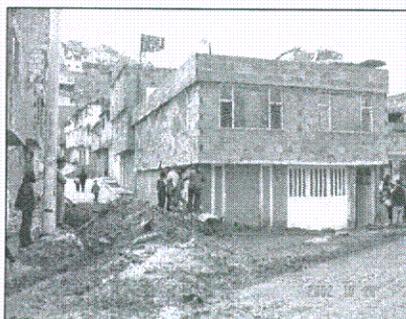
La tercera vivienda afectada fue la ubicada en la Calle 68B Sur # 48 - 07 de propiedad de la Señora Cecilia Moreno, donde entró el flujo de lodos afectando el primer piso. La construcción es de dos pisos en mampostería confinada y placa maciza de entrepiso en concreto reforzado.

Fotografía 11 Sitio final de acumulación de lodo. Vivienda de Cecilia Moreno
