DIRECCION DE PREVENCION Y ATENCION DE EMERGENCIAS

DIAGNÓSTICO No DI-1785

En atención a la solicitud realizada por la Federación de Acción Comunal de Bogotá, la Dirección de Prevención y Atención de Emergencias "DPAE" realizó visita de inspección el día 29 de julio de 2003, para establecer las condiciones de construcción de dos (2) salones comunales.

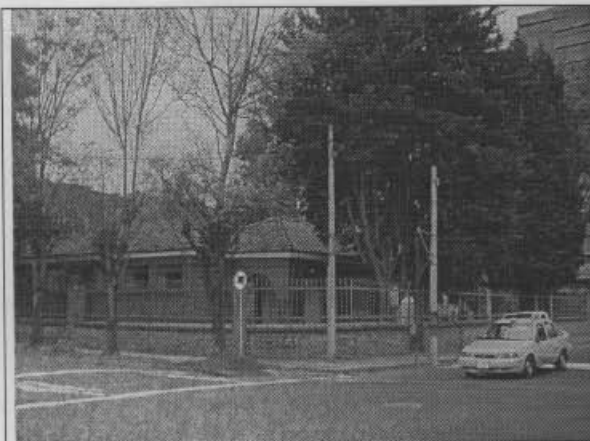
Foto 1. Vista general Salón Comunal Acevedo Tejada.

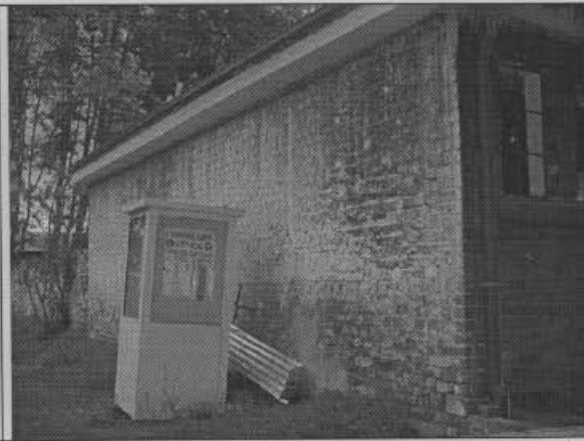
Foto 2. Vista posterior Salón Comunal Acevedo Tejada; su sistema estructural es de mampostería no reforzada.

En general, para que las edificaciones de los salones comunales cumplan con el nivel de exigencia y requerimiento, es necesario realizar un estudio de vulnerabilidad, el diseño y las obras de reforzamiento de acuerdo a los parámetros establecidos en las Normas Colombianas de Diseño y Construcción Sismo Resistente NSR-98, Ley 400 de 1997 y sus decretos reglamentarios.

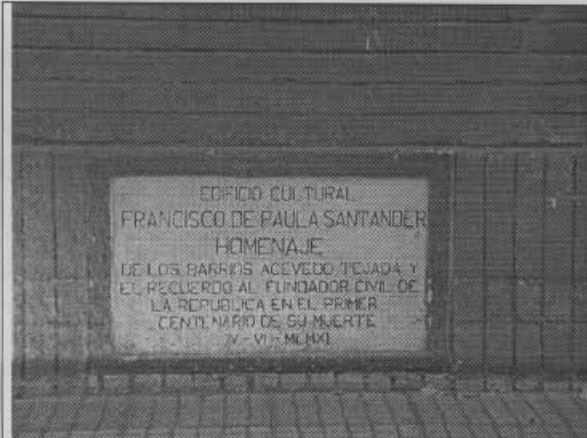
Foto 3. Placa ubicada en el Salón Comunal Acevedo Tejada. La edificación es patrimonio cultural.

Debe verificarse si la edificación posee valores patrimoniales para la ciudad. Esta condición debe ser determinada mediante Concepto Urbanístico por el Departamento Administrativo de Planeación Distrital DAPD. En el evento de que el inmueble posea valores patrimoniales para la ciudad, se impedirá bajo cualquier circunstancia su demolición. Los agrietamientos observados en algunos muros de fachada no comprometen la estabilidad de la construcción ante cargas verticales, sin embargo, se recomienda adelantar su reparación.

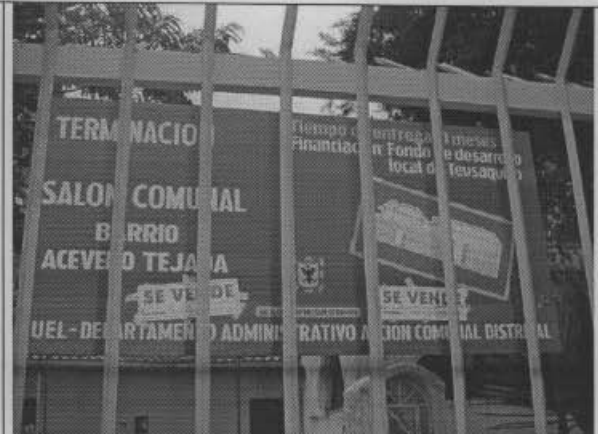
Foto 4. Valla instalada que indica la inversión de parte de la UEL – Departamento Administrativo Acción Comunal Distrital.

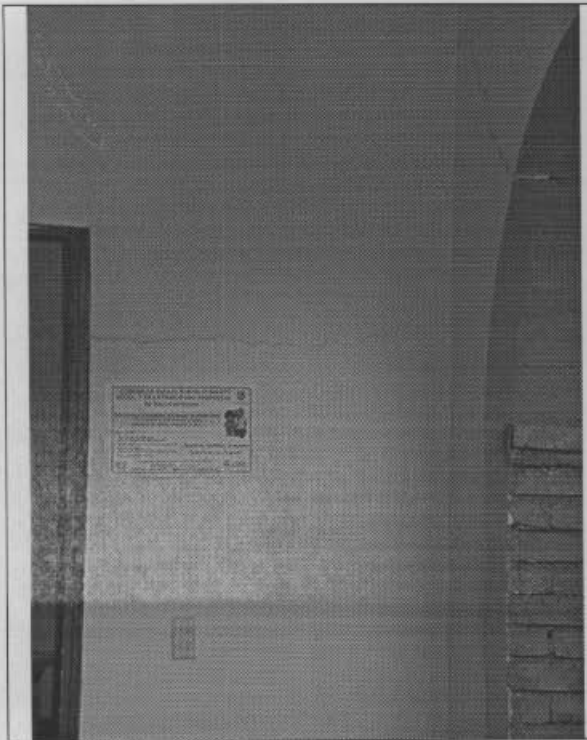
Foto 5. Agrietamientos en muros.

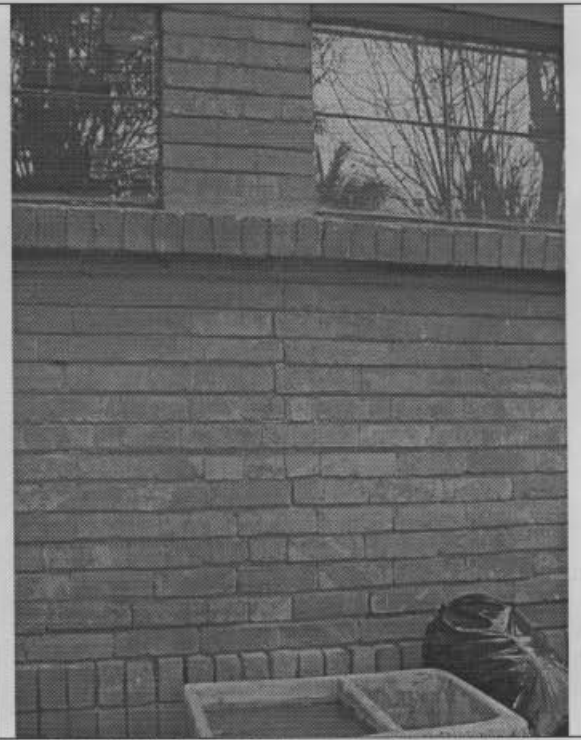
Foto 6. Agrietamiento vertical en muro de fachada.

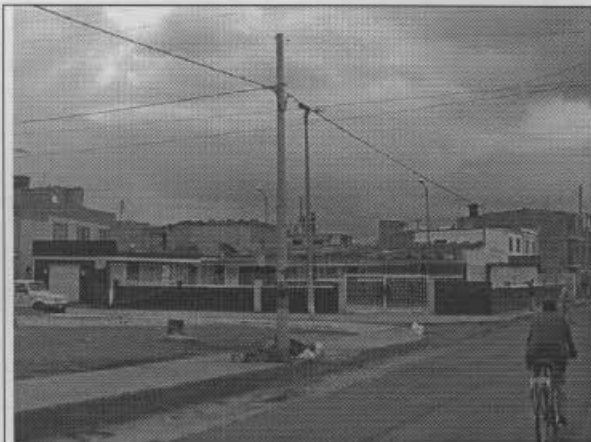
Foto 7. Vista general Salón Comunal Barrio Muzu.

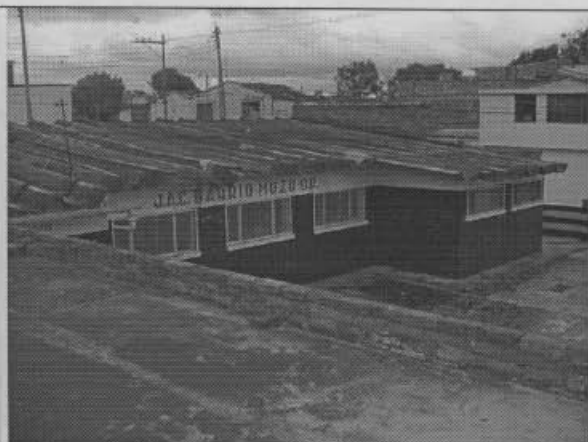
Foto 8. Vista general Salón Comunal Barrio Muzu. Algunas tejas no cuenta con el amarre adecuado y se pudo establecer que las tejas se corrieron de su posición original

Se recomienda realizar la reparación y/o reemplazo del muro de cerramiento en las zonas que presentan peligro de caer, y realizar el amarre adecuado de las tejas. Las instalaciones y su distribución arquitectónica no son las más adecuadas y se debe estudiar la posibilidad de adelantar un proyecto nuevo que cumpla con las normativas vigentes de sismo resistencia y funcionalidad.

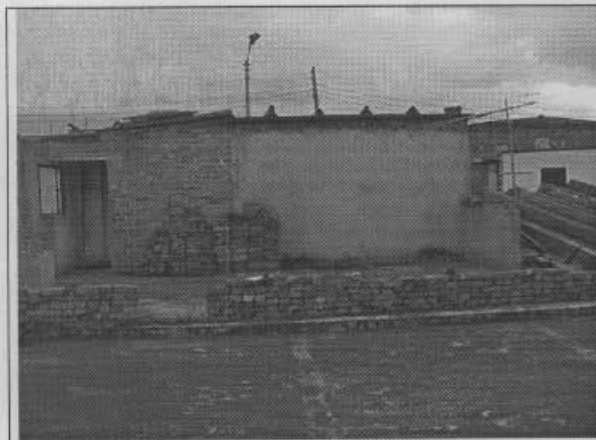
Foto 11. Vista segundo nivel. Presenta posibilidad de ampliación.

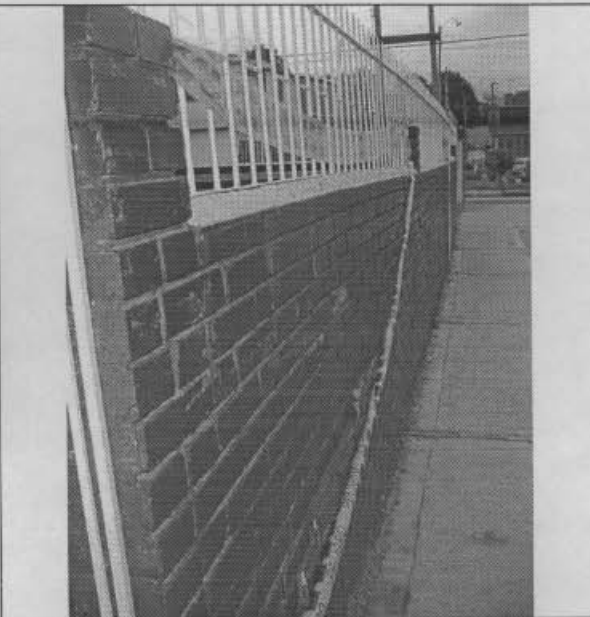
Foto 12. Muro de cerramiento; ha perdido verticalidad y está suelto.
