DIRECCION DE PREVENCION Y ATENCION DE EMERGENCIAS

DIAGNÓSTICO TECNICO No. DI-1793

LOCALIDAD	:	Barrios Unidos
BARRIO	:	El Polo
DIRECCION	:	Diagonal 84 # 23-16
FECHA DE VISITA	:	Septiembre 5 de 2033
SOLICITANTE	:	Juzgado Tercero Civil Municipal
ÁREA DE INFLUENCIA	:	0.10 ha
VIGENCIA	:	Temporal mientras no se modifique significativamente las condiciones físicas del sector o se realicen obras de mitigación.

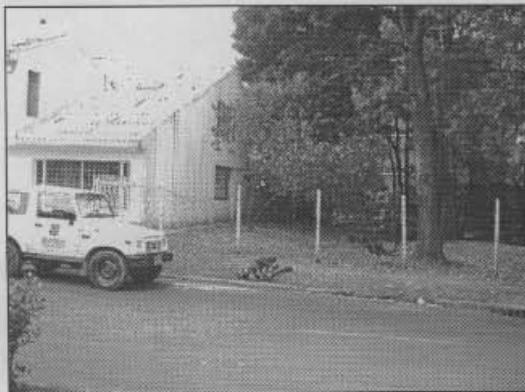
De acuerdo con la Acción de Tutela # 03 – 1456 instaurada por el Señor Guillermo Estupiñán Villareal, como representante de CIARQUELET LTDA y propietario de la vivienda ubicada en la Diagonal 84 # 23-16, en el costado oriental al citado predio se encuentra una zona verde (ver Fotografía 1).

Fotografía 1 Zona verde y la vivienda

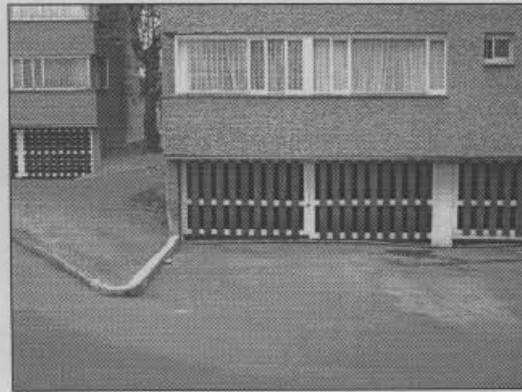
Fotografía 2 Asentamientos en edificios vecinos

En este sector del Distrito Capital la calidad del suelo ó depósitos lacustres que sirven de apoyo a las edificaciones denotan alto grado de compresibilidad (ver Fotografía 2), situación que tiene los mayores efectos sobre las estructuras cimentadas superficialmente.

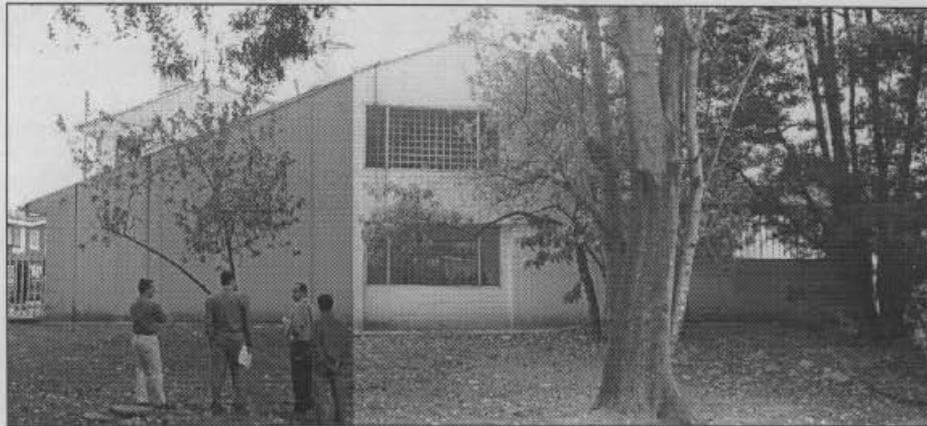
La vivienda ubicada en la Diagonal 84 # 23-16 consta de una construcción de dos pisos en la parte frontal del predio (costado sur) y un patio con cerramiento en la parte posterior del predio (costado norte), como se aprecia en la Fotografía 3, establecida en una zona plana del nor oriente del Distrito Capital.

Fotografía 3 Vista general del muro del costado oriental de la vivienda

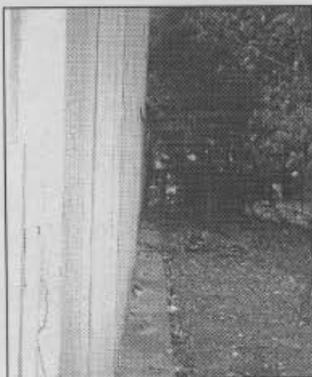
La consolidación generalizada de este sector de la ciudad genera asentamiento totales importantes, especialmente en las estructuras con cimientos superficiales como la casa en mención, pero unido a lo anterior se observa un cono de asentamientos alrededor del Urapán ubicado en el centro de la zona verde contigua a la vivienda (con una diferencia de nivel máxima de 0.7 m aproximadamente), causando asentamientos diferenciales en la construcción que por su sistema estructural es incapaz de soportar.

El mecanismo mediante el cual los árboles inducen los asentamientos es la succión de agua por las raíces, que producen el abatimiento del nivel freático y la reducción de los esfuerzos efectivos in situ, que a la vez reducen la resistencia del suelo.

Los efectos de estas deformaciones en inmediaciones de la vivienda, generaron la inclinación y agrietamiento del muro del costado orienta (ver Fotografía 4) y la separación del muro del costado occidental respecto al muro de culata de la casa vecina (Fotografía 5).

Fotografía 4 Inclinación muro oriental

que para evitar la influencia de los cambios del nivel de la tabla de agua, se requiere implementar el recalce de los cimientos con un sistema semi - profundo (barretes) ó profundo (pilotes), así como realizar el reforzamiento estructural de toda la vivienda de acuerdo con la NSR-98.

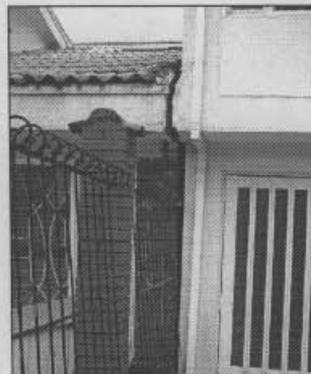
Fotografía 5 Separación muro occidental

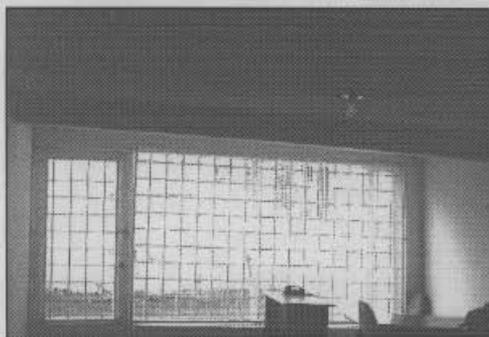
Los desplazamiento en los muros portantes generan la inclinación hacia el oriente de la placa de entrepiso (ver Fotografía 7), induciendo un giro que separa los muros respecto a la placa (Fotografía 6).

Fotografía 6 Inclinación de la placa de entrepiso de primer piso

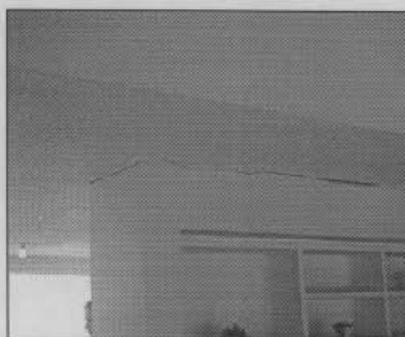
Fotografía 7 Separación muros y placa

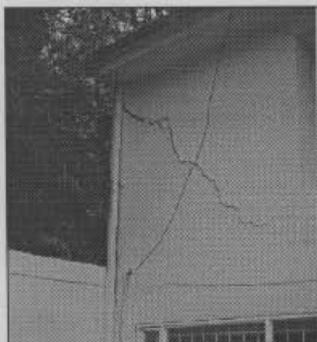
Las deformaciones de la casa generan un compromiso estructural a todo lo ancho (Fotografía 8) y largo (Fotografía 9) de la construcción. En la Fotografía 10 se muestra el agrietamiento del muro del costado oriental y una viga pedestal construida pero que ya sufrió asentamientos. Otro efecto de las deformaciones, asentamiento y giros de los elementos estructurales que componen la vivienda, es la pérdida de verticalidad que causa que se ajusten los marcos de las puertas y ventanas.

Fotografía 8 Grieta muro norte

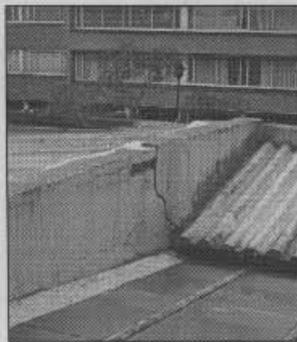
Fotografía 9 Grieta muro N-W

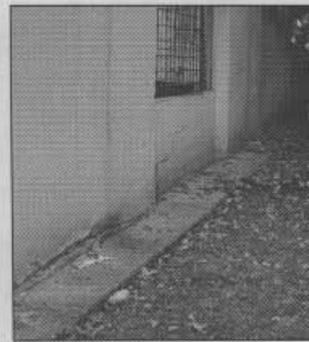
Fotografía 10 Grieta muro E
