DIRECCION DE PREVENCION Y ATENCION DE EMERGENCIAS

DIAGNÓSTICO TECNICO No. DI-1637

BARRIO	:	EL TESORO
UPZ	:	68 El Tesoro
DIRECCIÓN	:	Carrera 18G Bis # 77 - 23 Sur
LOCALIDAD	:	Ciudad Bolívar (19)
FECHA DE VISITA TECNICA	:	Noviembre 14 de 2002
SOLICITANTE	:	Comunidad
AREA IMPACTO	:	0.06 Ha
AREA PRODUCTO	:	0.06 Ha

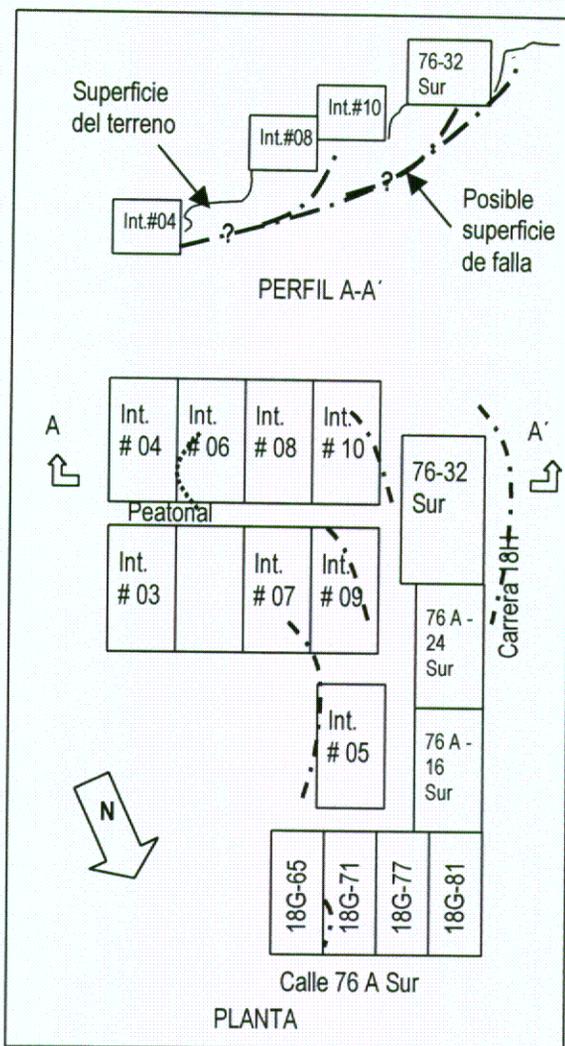
Figura 1. Esquema en perfil y planta del deslizamiento

Las fugas y desempates en la red de acueducto y alcantarillado sobre la carrera 18H entre calles 76 Sur y 77 Sur detonaron el deslizamiento generando una superficie de falla circular, de acuerdo con las observaciones hechas en campo.

Luego de haberse generado la superficie de falla se facilitó la filtración de agua lluvia en la masa de suelo deslizada, aumentando la saturación y por ende la velocidad de desplazamiento del material. Lo cual generó daño en las viviendas ubicadas en la masa del deslizamiento, como se muestra en la Figura No. 1.

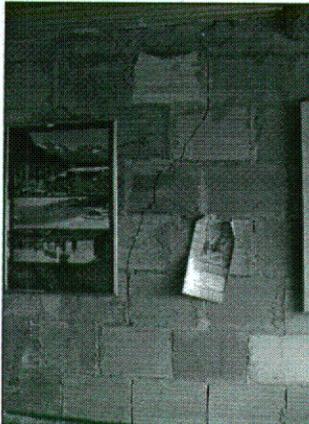
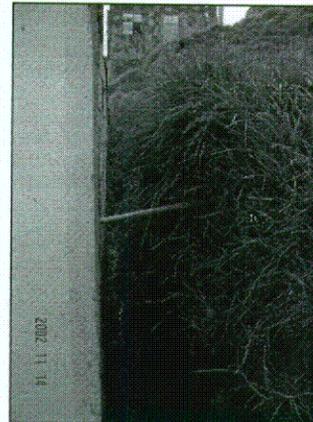
En la visita técnica realizada el día 14 de noviembre de 2002, se observó que en la vivienda correspondiente al Interior No. 4 de la Carrera 18G Bis # 77 - 23 Sur aparecieron nuevas grietas en el muro de carga exterior que limita con el deslizamiento, (Ver la Fotografía No. 1), con lo que se evidencia que el movimiento continúa y ratifica la presencia de la base del deslizamiento en este sector.

Fotografías 1 y 2. Muro del costado oeste de la vivienda correspondiente al Interior No. 4 de Carrera 18G Bis # 77 - 23 Sur. Se observan las grietas en el muro.

Incluir en el Proyecto de Reubicación de Familias en Alto Riesgo No Mitigable en Prioridad 1 el predio del Interior No. 4 en la Carrera 18G Bis # 77 - 23 Sur, propiedad del señor Ciro Antonio Rojas.

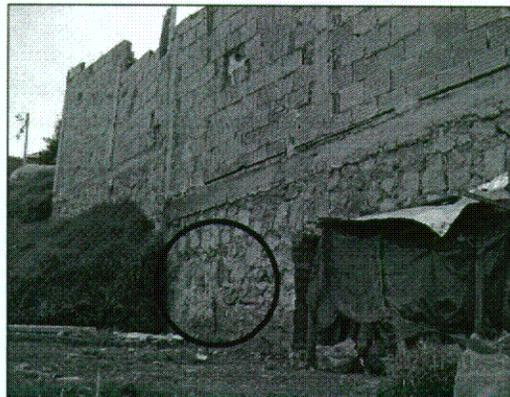
Igualmente en el Interior No. 8 de la Carrera 18G Bis # 77 - 23 Sur, se observan deformaciones en la cimentación, la cual está compuesta por un muro en piedra pegada confinado con columnas y vigas en concreto (ver la Fotografía No. 3).

Fotografía 3. Interior No. 8 de Carrera 18G Bis # 77 - 23 Sur, donde se observa una grieta de corte en el muro de cimentación, que se prolonga hasta la parte posterior de la vivienda (Incluida en el Proyecto de Reubicación de Familias). El Interior No. 6 corresponde a un lote vacío.
