**DIAGNOSTICO DE EMERGENCIA No. DI-1651**

**Reporta La Emergencia:** Policía Metropolitana  
**Emergencia No. 276 de 2002**

**Fecha:** Diciembre 11 de 2002  
**Dirección:** Transversal 32 No. 48 C-21 sur  
**Barrio:** Fátima  
**Localidad:** Tunjuelito

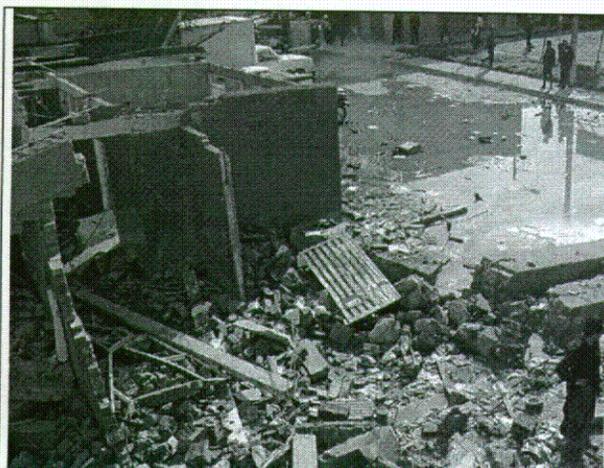
El otro sistema estructural de las instalaciones de la policía es de muros de mampostería no reforzada y se encuentra en la edificación de un (1) piso donde estaba ubicada parte del área administrativa. Esta estructura sufrió colapso parcial.

**Foto 1.** Punto donde se produjeron las explosiones. Las instalaciones del área administrativa sufrieron daño severo: ruptura generalizada de vidrios, caída de muros, ruptura y caída de tejas.

- En la edificación de un piso correspondiente al área administrativa se debe restringir su uso y desconectar servicios públicos.
- Restringir el paso peatonal cerca de las fachadas hasta tanto no se retiren los pedazos de vidrios ubicados en las ventanas.
- Retirar los elementos en peligro de caer tales como: cubiertas, vidrios, muros.
- Retirar escombros.
- Coordinar con las empresas de servicios públicos para la revisión de las instalaciones y procedimientos respectivos.

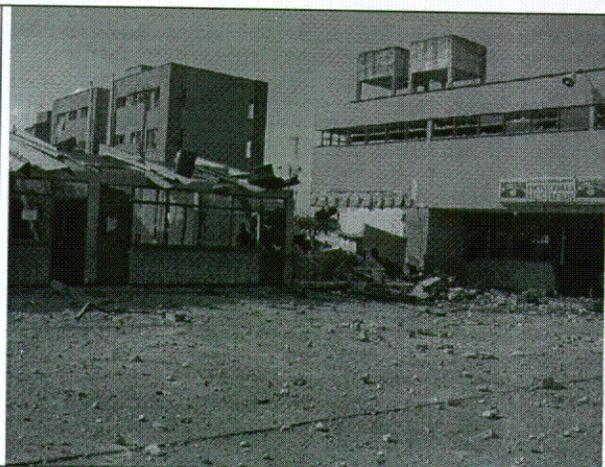
**Foto 2.** Vista desde el interior de la Estación de policía a la zona de mayor afectación. Al fondo edificio casas fiscales. Al frente izquierda área administrativa (1 piso). A la derecha comedor primer piso y alojamientos segundo piso.

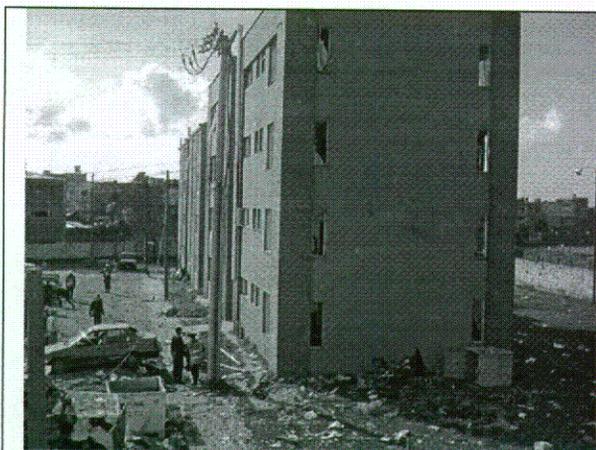
Los edificios o casas fiscales no sufrieron daños en la estructura (ver fotos 3, 5 y 6).

**Foto 3.** Vista desde los alojamientos, se observan dos edificios correspondientes a las casas fiscales.

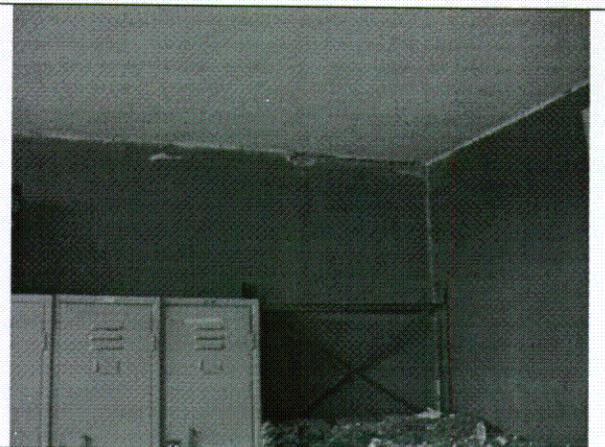
- Ruptura generalizada de vidrios en las instalaciones de la estación de policía, casas fiscales y viviendas aledañas.
- Colapso parcial del edificio de un piso del área administrativa; lugar donde se produjo la explosión. (ver fotos 1 y 2).
- En la zona de alojamientos se presentó agrietamiento horizontal entre muros de fachada y placa de cubierta cercanas a la zona de impacto (ver foto 4). En algunos muros divisorios se observó el mismo daño.
- Fractura y caída parcial de poste de teléfonos localizado en el lugar de la explosión.

**Foto 4.** Desde el interior del alojamiento mas cercano a la explosión. Se observa agrietamiento entre el muro de fachada y la placa de cubierta.

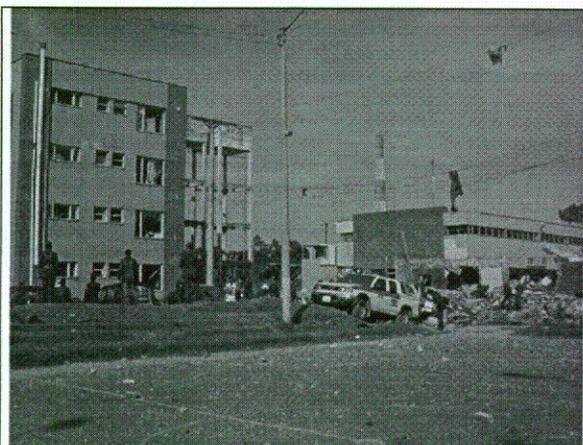
**Foto 5.** A la derecha edificio casas fiscales. A la derecha lugar de la explosión, al fondo instalaciones del comedor y alojamientos.

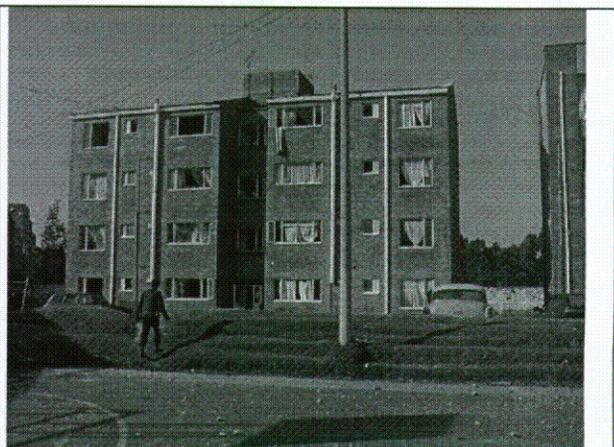
**Foto 6.** Edificio casas fiscales.
