**DIRECCION DE PREVENCION Y ATENCION DE EMERGENCIAS**

**DIAGNOSTICO No. DI-1654**

**LOCALIDAD:** Ciudad Bolívar  
**BARRIO:** Urbanización El Peñón del Cortijo  
**DIRECCIÓN:** Calles 66 a 67 sur con Carreras 73 a 73B  
**FECHA DE VISITA:** Diciembre 3 de 2002.  
**SOLICITANTE:** Subsecretaría de Control de Vivienda.

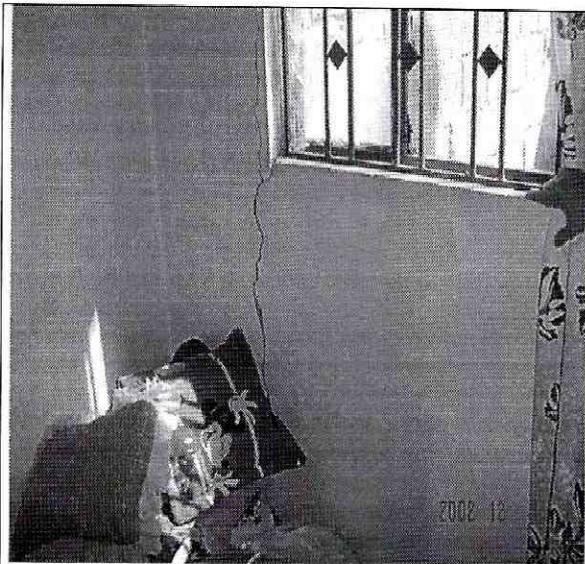
<b>Dirección</b>	Carrera 73 No. 66 A – 14 sur	<b>Propietario</b>	Luz Myriam Díaz Laverde
<b>Descripción:</b>			
Casa de dos pisos, muros interiores en bloque de arcilla de perforación horizontal. De acuerdo a lo observado el sistema estructural es de mampostería no reforzada. El entrepiso es de concreto prefabricado conformado por viguetas y plaquetas, cubierta en teja de asbesto cemento. La casa esta ubicada en una ladera de pendiente baja (ver foto 7 casa de la derecha).			
<b>Estado de la Edificación:</b>			
<i>Primer piso:</i> agrietamiento vertical en muro de fachada y pañete suelto. Sobre muro de escalera se presenta agrietamiento horizontal. Se observó separación leve en las uniones de las plaquetas del entrepiso y viguetas.			
<i>Segundo piso:</i> Agrietamiento vertical en muro que separa escalera y alcoba posterior. Agrietamiento en intersección dintel puertas alcobas y muro longitudinal. Agrietamiento vertical sobre el muro de fachada posterior en los vértices de la ventana (ver foto 1). Agrietamientos sobre muros de fachada principal (ver foto 2). Se marca dilatación entre muros de escalera y placa de entrepiso.

Foto 1. Agrietamiento vertical muro fachada posterior en segundo piso.

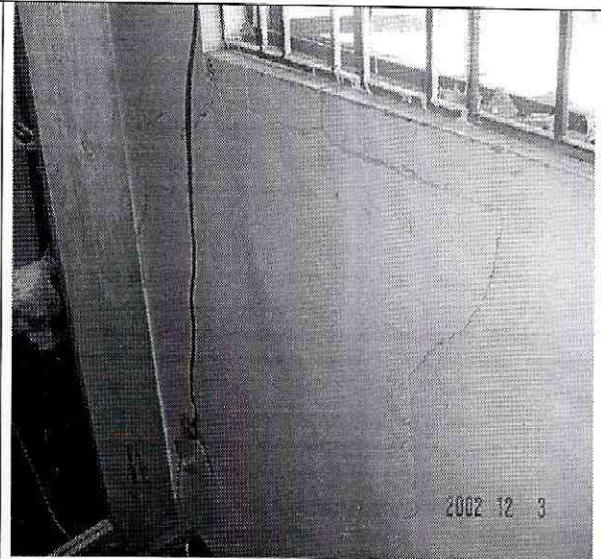
Foto 2. Agrietamientos muro fachada en segundo piso.

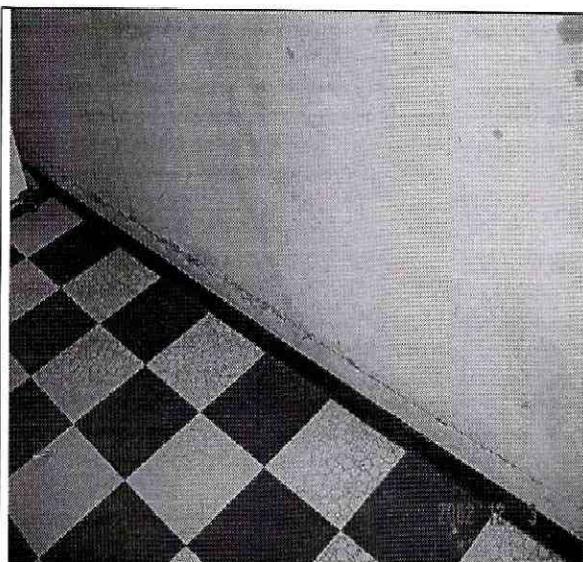
<b>Dirección</b>	Carrera 73 No. 66 A – 02 sur	<b>Propietario</b>	Gilma García
<b>Descripción:</b>			
<p>Casa de dos pisos, muros interiores en bloque de arcilla de perforación horizontal. De acuerdo a lo observado el sistema estructural es de mampostería no reforzada. El entrepiso es de concreto prefabricado conformado por viguetas y plaquetas, cubierta en teja de asbesto cemento. La casa es esquinera y en la fachada lateral (ver foto 6) se destaca un primer nivel que corresponde a un muro de contención. No se pudo determinar las características del muro de contención.</p>			
<b>Estado de la Edificación:</b>			
<p><i>Primer piso:</i> Agrietamiento diagonal muro de fachada desde el vértice de la ventana. Se observa agrietamiento horizontal en muro longitudinal a nivel del piso (ver foto 3). Sobre muro de escalera se presenta agrietamiento horizontal (ver foto 4), de la misma forma se presenta en el muro que divide baño y cocina. Se observó separación leve en las uniones de las plaquetas del entrepiso y viguetas. Agrietamiento en muro fachada del patio (ver foto 5) en el que se puede ver a través de él.</p> <p><i>Segundo piso:</i> agrietamiento horizontal parte superior en muro compartido con casa vecina. Agrietamiento en dinteles acceso alcobas. Agrietamiento diagonal en muro fachada desde el vértice de la ventana. Se observó separación de la ventana en fachada posterior.</p>

Foto 3. Agrietamiento horizontal muro compartido primer piso.

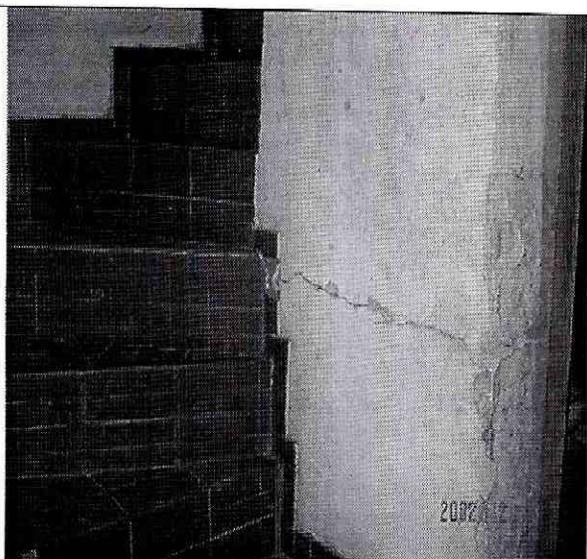
Foto 4. Agrietamiento horizontal muro escalera.

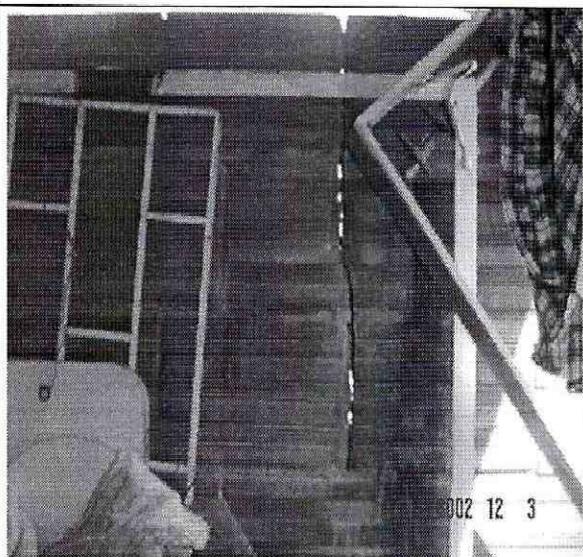
Foto 5. Agrietamiento muro fachada-patio.

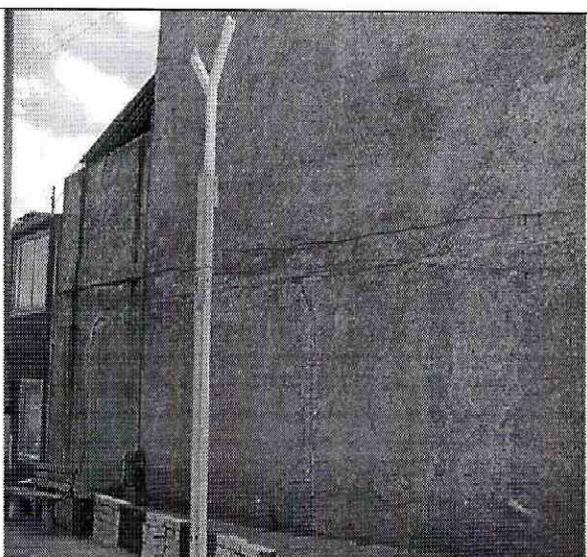
Foto 6. Costado lateral. El muro del patio esta ubicado en la parte superior izquierda. El primer nivel corresponde a un muro de contención.

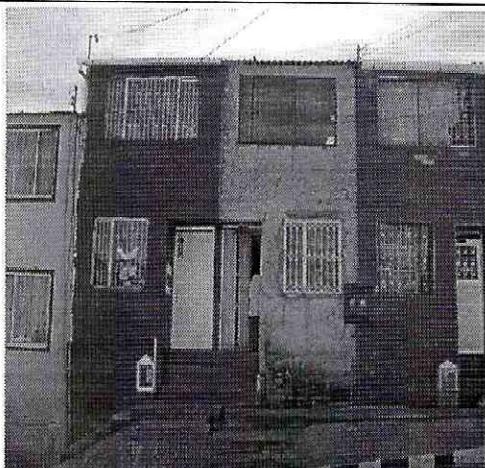
<b>Dirección</b>	Carrera 73 No. 66 A – 12 sur	<b>Propietario</b>	Dorislu Caicedo
<b>Descripción:</b>			
Casa de dos pisos, muros interiores en bloque de arcilla de perforación horizontal. De acuerdo a lo observado el sistema estructural es de mampostería no reforzada. El entrepiso es de concreto prefabricado conformado por viguetas y plaquetas, cubierta en teja de asbesto cemento. La casa esta ubicada en una ladera de pendiente baja (ver foto 7).

**Foto 7.** Ubicación de la casa inspeccionada (puerta abierta). Se observa separación excesiva en la parte superior entre las casas (izquierda)

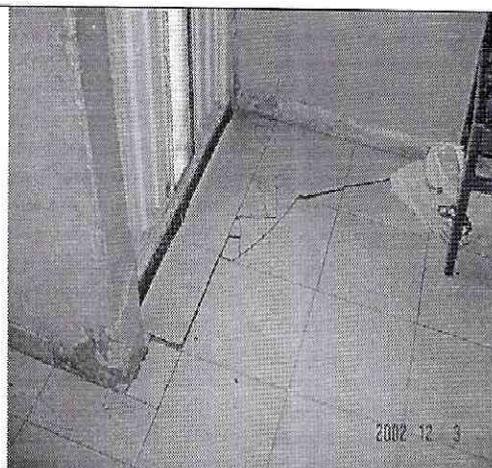
*Primer piso:* se observa hundimiento y agrietamiento del piso en la entrada (ver foto 8) y en el área de la cocina. Sobre muro de escalera se presenta agrietamiento horizontal. Las plaquetas de entrepiso presentan separación y en las viguetas se marca la dilatación con el muro de apoyo y plaquetas (Ver foto 9). En el muro que divide patio y cocina presenta agrietamiento más o menos vertical con ancho aproximado de 3.00 mm (ver foto 10). En el muro que divide cocina y patio se presenta agrietamiento diagonal en antepecho y agrietamiento horizontal sobre dintel.

**Foto 8.** Agrietamiento y leve hundimiento del piso en la entrada principal.

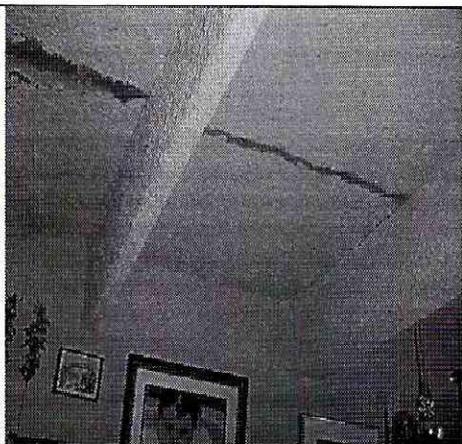
**Foto 9.** Separación plaquetas de entrepiso. Se marca dilatación entre viguetas, plaquetas y muro.

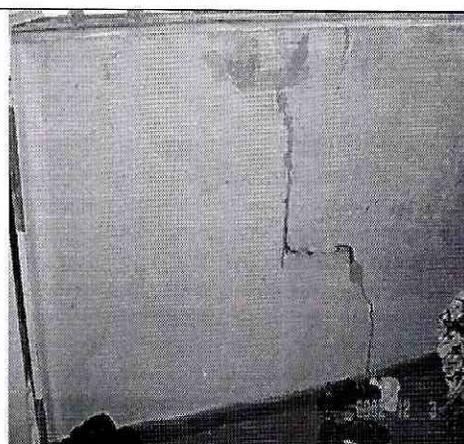
**Foto 10.** Agrietamiento muro divisorio cocina patio.

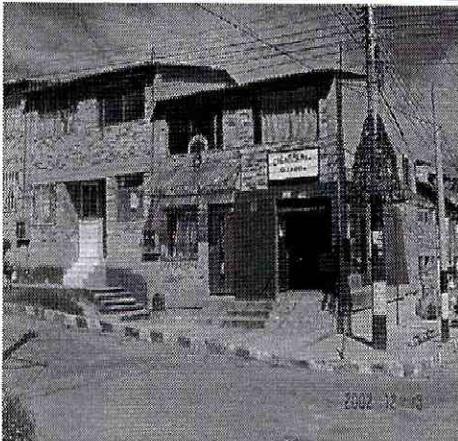
Casa de dos pisos, muros interiores en bloque de arcilla de perforación horizontal, fachada en ladrillo tolete. De acuerdo a lo observado el sistema estructural es de mampostería no reforzada. El entrepiso es de concreto prefabricado conformado por viguetas y plaquetas, cubierta en teja de asbesto cemento. La casa esta ubicada en una ladera de pendiente baja (ver foto 11).

**Foto 11.** Ubicación de la casa inspeccionada (primera de izquierda a derecha)

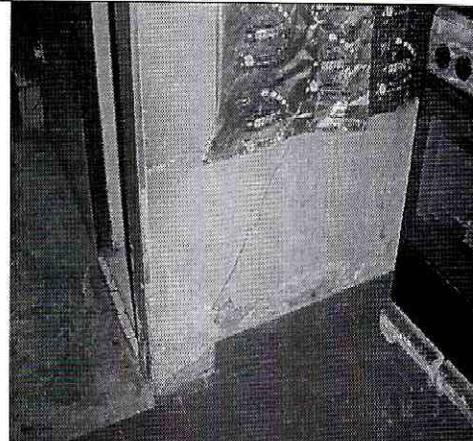
*Primer piso:* sobre muro lateral próximo a la entrada se presenta agrietamiento aproximadamente diagonal de 1.0 mm. Sobre muro de escalera se presenta agrietamiento horizontal. En el muro que divide baño y cocina se presenta agrietamiento diagonal con ancho aproximado de 3.00 mm (ver foto 12). En el muro que divide cocina y patio agrietamiento diagonal en antepecho y agrietamiento horizontal sobre el dintel.

**Foto 12.** Agrietamiento diagonal muro divisorio primer piso.

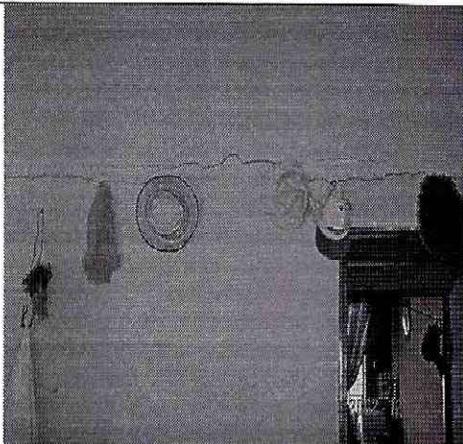
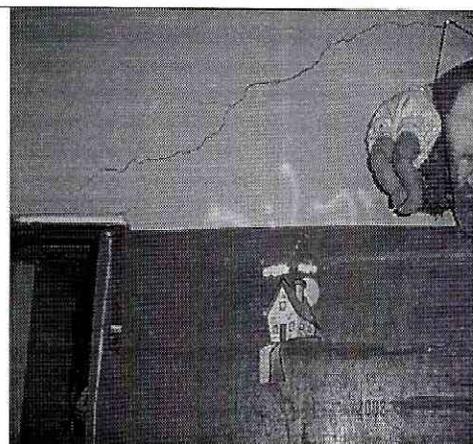
*Segundo piso:* agrietamiento aproximadamente diagonal (3.0 mm) en muro de fachada posterior. Los muros interiores de alcobas presentan agrietamiento horizontal en la parte superior con anchos de 3.00 mm aproximadamente (ver fotos 13 y 14). Sobre muro lateral fisura diagonal. En el muro fachada fisura horizontal que inicia en el vértice de la ventana.

**Foto 13.** Agrietamiento horizontal muro divisorio alcoba principal segundo piso.

**Foto 14.** Agrietamiento muro divisorio alcoba posterior segundo piso.

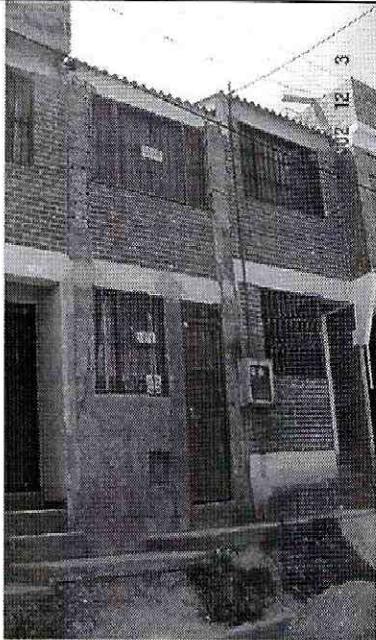
La casa ha tenido intervención estructural; se reforzó con columnas de concreto (ver foto 15).  
 La casa tiene dos pisos, muros interiores en bloque de arcilla de perforación horizontal, fachada en ladrillo tolete de arcilla. Cubierta en teja de asbesto cemento.  
 La casa esta ubicada en una ladera de pendiente baja

**Foto 15.** Fachada reforzada.

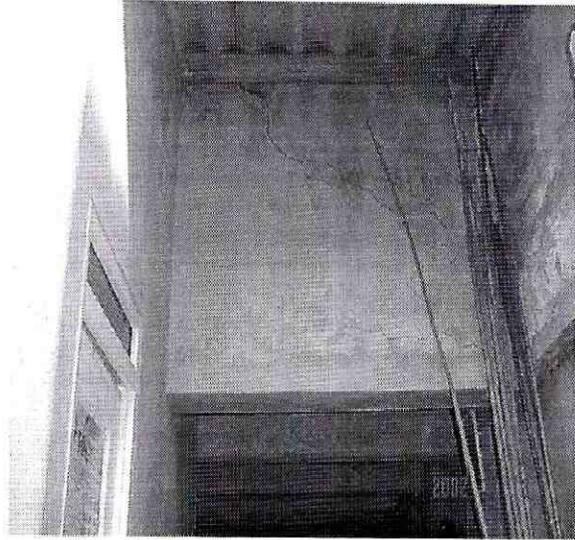
*Primer piso:* agrietamiento en muro dintel (ver foto 16).  
*Segundo piso:* agrietamientos horizontales en la parte superior de muro divisorio de alcoba (ver fotos 17 y 18).

**Foto 16.** Agrietamiento diagonal muro primer piso.

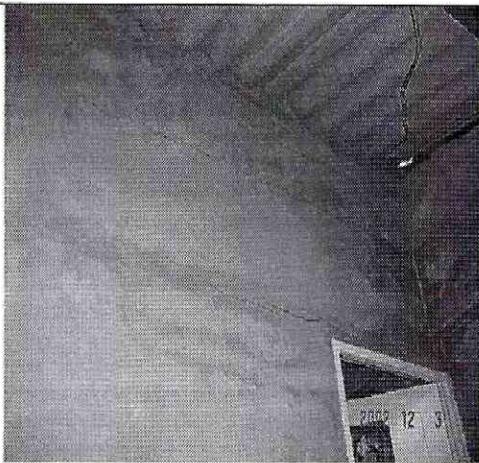
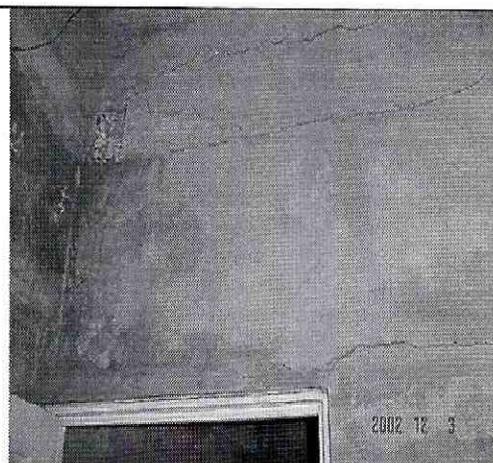
**Foto 17.** Agrietamiento horizontal muro segundo piso

**Foto 18.** El mismo muro de la foto 17 lado opuesto.
