## DIRECCION DE PREVENCION Y ATENCION DE EMERGENCIAS

### DIAGNÓSTICO No DI-1671

**LOCALIDAD:** Tunjuelito  
**BARRIO:** Varios (14)  
**DIRECCIÓN:** Varias (14)  
**FECHA DE VISITA:** Diciembre 12 de 2002 y enero 17 de 2003.  
**SOLICITANTE:** Asociación de Juntas de Acción Comunal

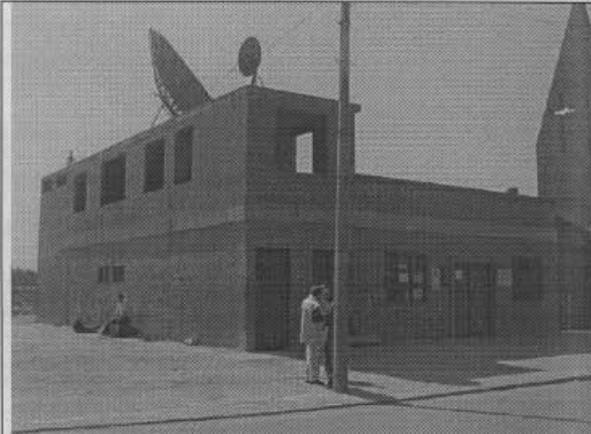
**Foto 1.** Vista general Salón Comunal Isla del Sol (calle 67 B sur No. 62-07). El segundo piso corresponde a una ampliación en la que no se tomó en cuenta parámetros de sismo resistencia.

En el caso particular se encontró, que el salón comunal Isla del Sol presenta una construcción con parámetros de sismo resistencia, sin embargo, en la ampliación realizada correspondiente al segundo piso se empleó un sistema de mampostería no reforzada el cual no es apropiado para resistir cargas sísmicas.

En general, para que las edificaciones de los salones comunales cumplan con el nivel de exigencia y requerimiento, es necesario realizar un estudio de vulnerabilidad, el diseño y la obra de reforzamiento de acuerdo a los parámetros establecidos en las Normas Colombianas de Diseño y Construcción Sismo Resistente NSR-98, Ley 400 de 1997 y sus decretos reglamentarios.

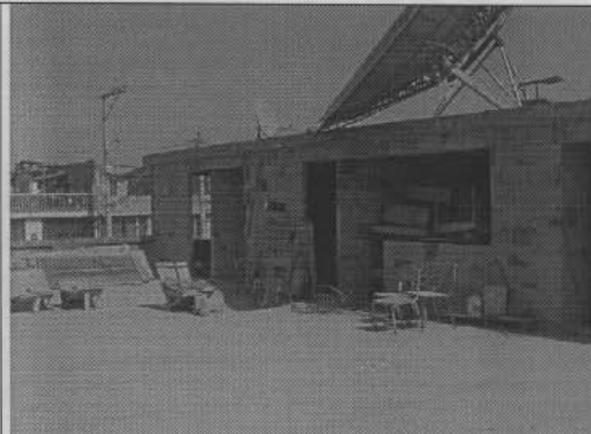
**Foto 2.** Segundo piso Salón Comunal Isla del Sol; su sistema estructural es de mampostería no reforzada.

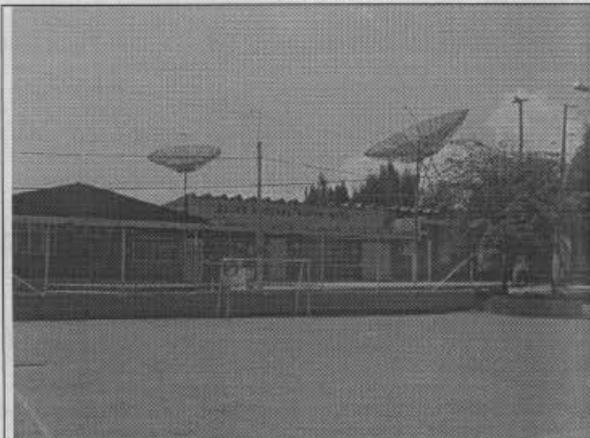
**Foto 3.** Vista general fachada Salón Comunal Nuevo Muzu (Diagonal 52 A No. 58-05 sur). Sistema estructural de mampostería no reforzada.

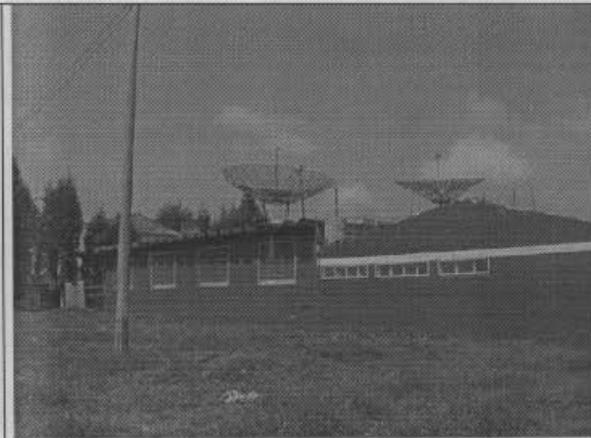
**Foto 4.** Vista posterior Salón Comunal Nuevo Muzu (izquierda). Su sistema estructural es de mampostería no reforzada. El tanque alto de reserva de agua está ubicado en la zona de la biblioteca.

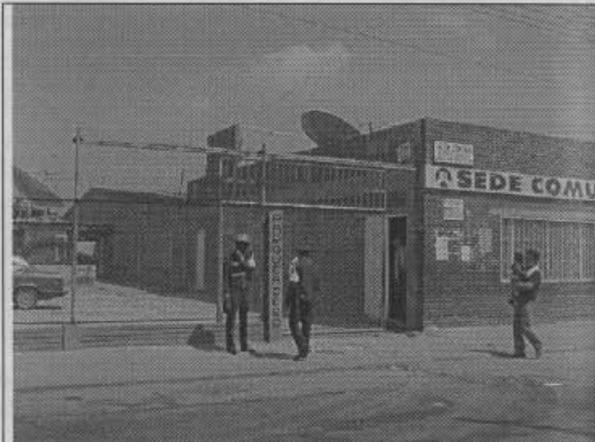
**Foto 5.** Vista general Salón Comunal Venecia (Diagonal 49 sur No. 53-02/04). Su construcción se ha realizado en diferentes etapas y años, por lo que se observaron diferentes sistemas estructurales.

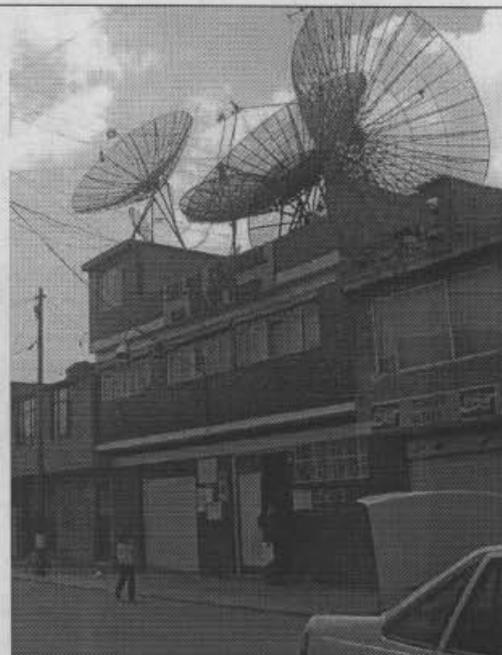
**Foto 6.** Vista general Salón Comunal San Vicente Ferrer (calle 53 B sur No. 33-49).

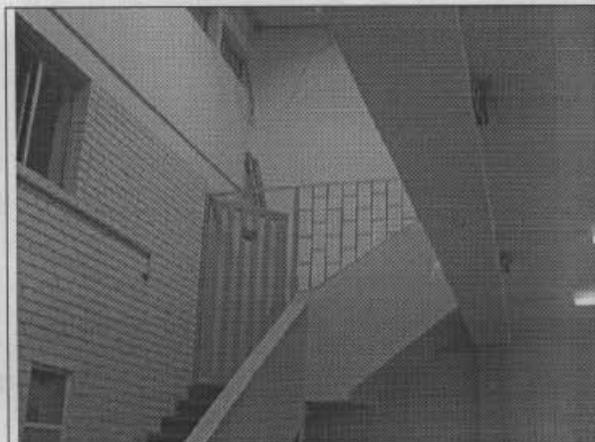
**Foto 7.** Vista interior Salón Comunal San Vicente Ferrer. Izquierda, construcción de tres pisos. Derecha, ampliación mezzanine.

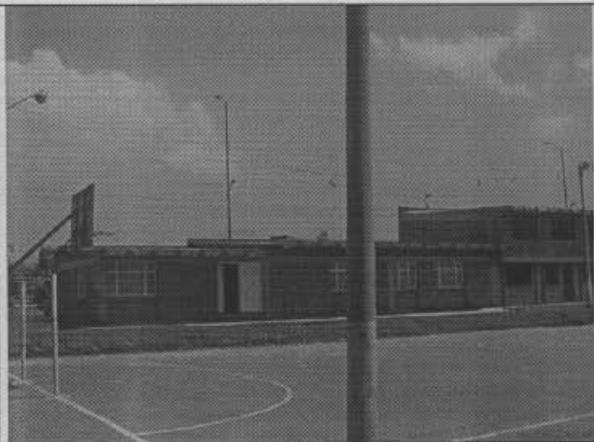
**Foto 8.** Vista general Salón Comunal Tejar de Ontario (Av. Boyacá No. 27-75 sur). En la emergencia de la inundación del río Tunjuelo, la lámina de agua cubrió 0.70 metros la cancha.

Para los salones comunales Tejar de Ontario, Abraham Lincoln, Santa Lucia Sur y Tunjuelito los cuales tienen un sistema estructural de pórticos de concreto reforzado, es necesario adelantar un estudio de vulnerabilidad que permita determinar la capacidad actual de cada estructura de resistir cargas sísmicas.

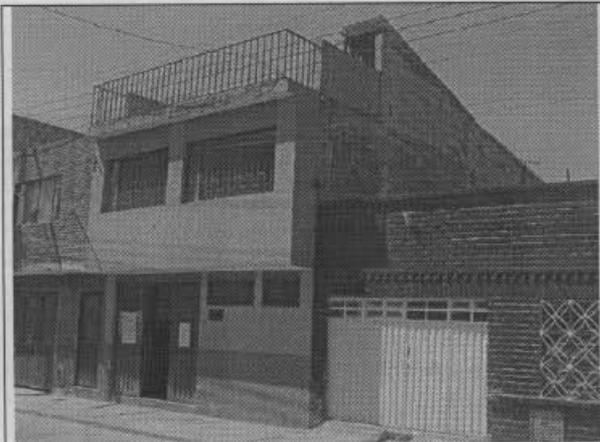
**Foto 9.** Vista exterior Salón Comunal Abraham Lincoln (carrera 7 No. 53-23 sur).

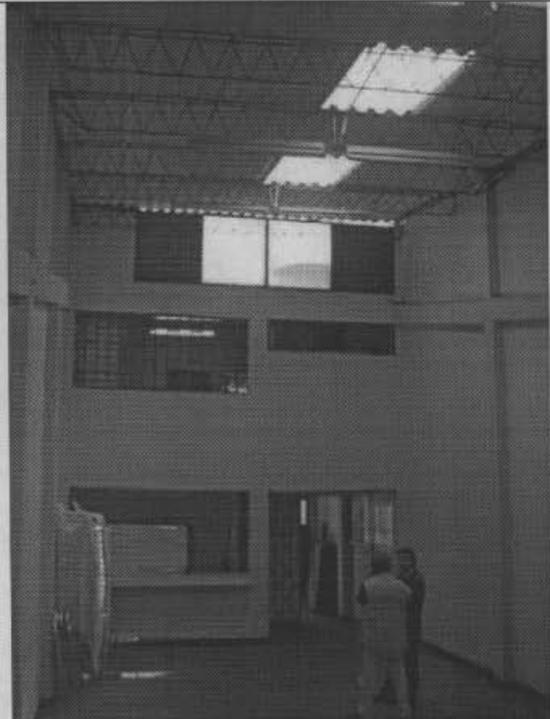
**Foto 10.** Vista interior Salón Comunal Abraham Lincoln. Se observa por la ubicación de la viga que se levantó la cubierta.

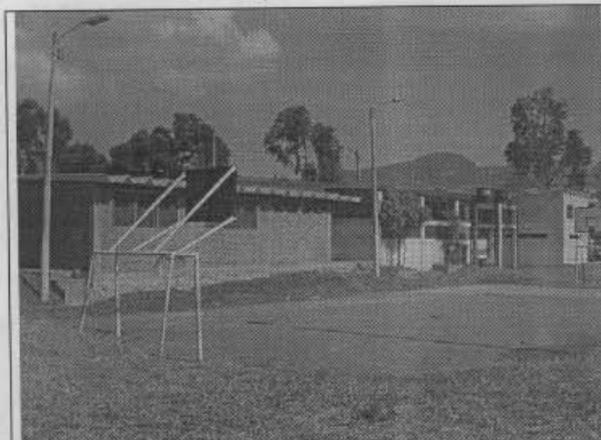
**Foto 11.** Vista general posterior Salón Comunal Santa Lucia Sur (transversal 19 A No. 47 A-21 sur). Izquierda; ampliación construida en 1997. Derecha fondo; construcción antigua.

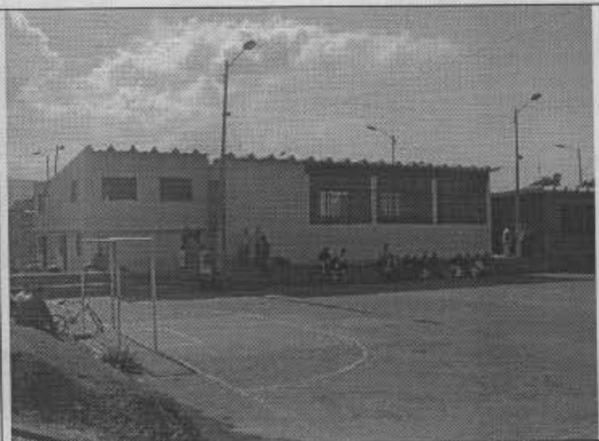
**Foto 12.** Vista frontal zona antigua Salón Comunal Santa Lucia Sur, constituida por dos pisos y semisótano. En la parte izquierda fondo se encuentra una ampliación adosada.

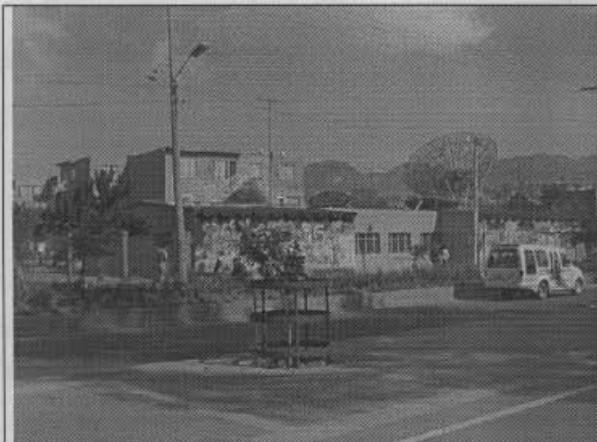
**Foto 13.** Vista general Salón Comunal Ciudad Tunal I (calle 48 B sur No. 21-50). Se ha presentado vandalismo cuando se realizan eventos masivos en el parque el Tunal.

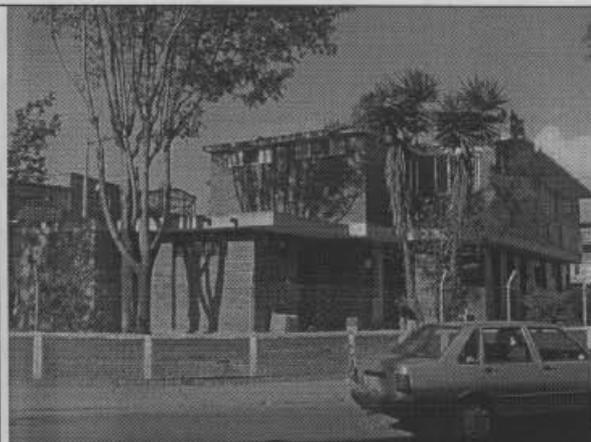
**Foto 14.** Vista general Salón Comunal San Carlos (diagonal 51 sur No. 18 B-26). Al frente, construcción de un piso, donde se marca dilatación.

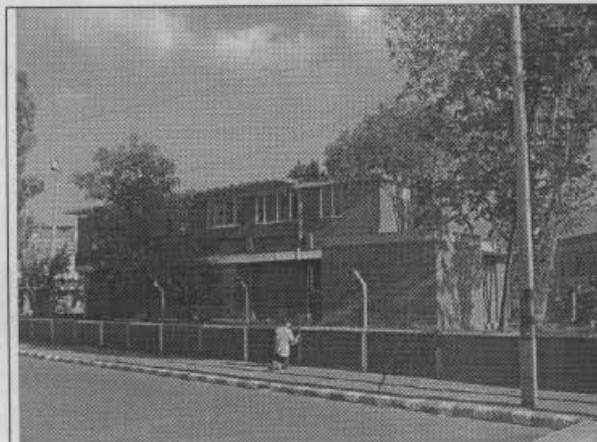
**Foto 15.** Vista posterior Salón Comunal San Carlos.

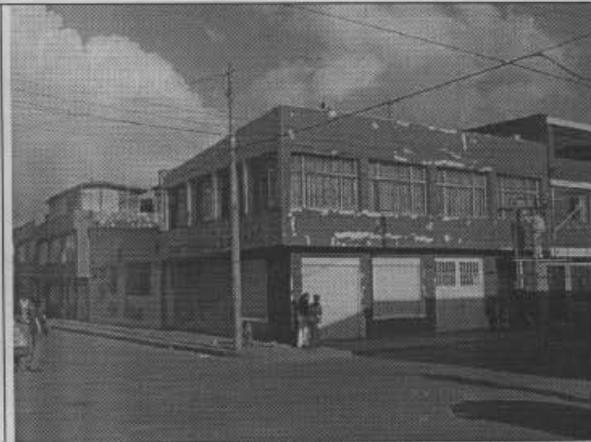
**Foto 16.** Vista general Salón Comunal Barrio Fátima (calle 51 sur No. 37-98).

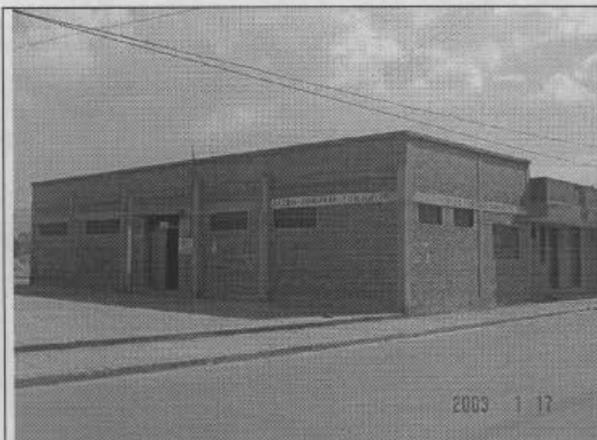
**Foto 17.** Vista general Salón Comunal Tunjuelito (carrera 14 No. 58-34). En la emergencia del desbordamiento del río Tunjuelo, el agua alcanzó una altura de 2.20 metros desde el nivel del piso.

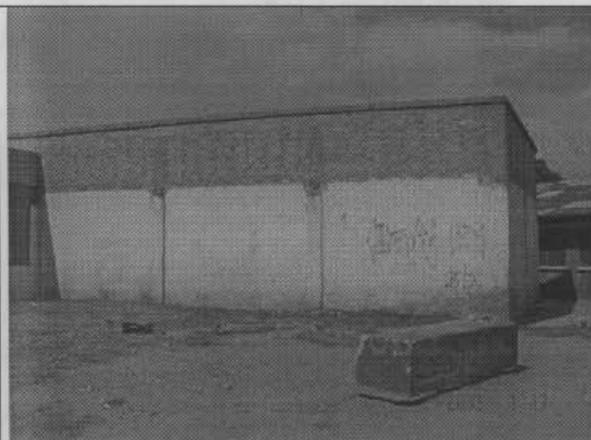
**Foto 18.** Vista posterior Salón Comunal Tunjuelito. No se aprecia viga de corona.

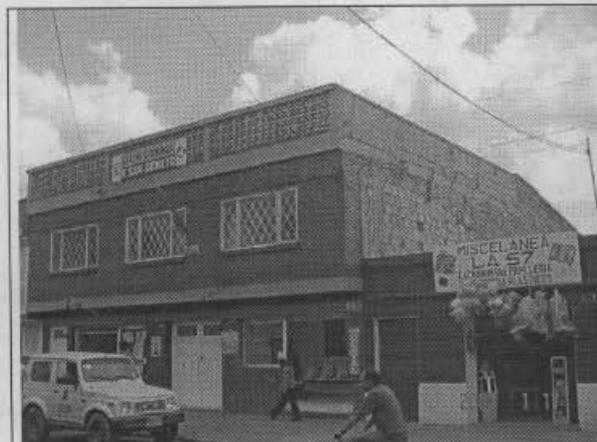
**Foto 19.** Vista general Salón Comunal San Benito (calle 57 sur No. 18 A-19). Hacia el interior en la zona de dos pisos se observaron columnas de concreto reforzado; lateralmente en la fachada se ve un sistema estructural de mampostería no reforzada.

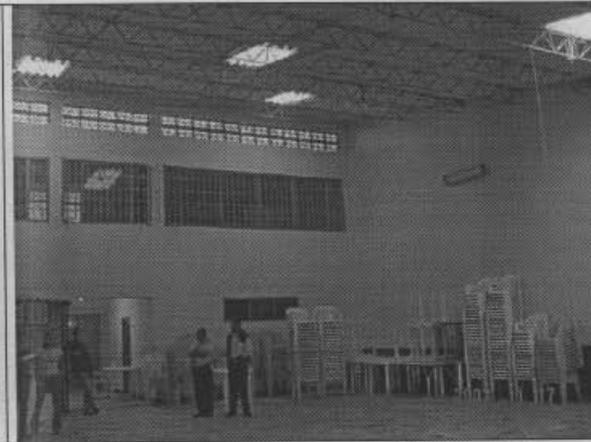
**Foto 20.** Vista interior Salón Comunal San Benito. Las instalaciones sirvieron como albergue y centro de acopio en la emergencia por inundación (desbordamiento quebrada Chiguaza y río Tunjuelo).

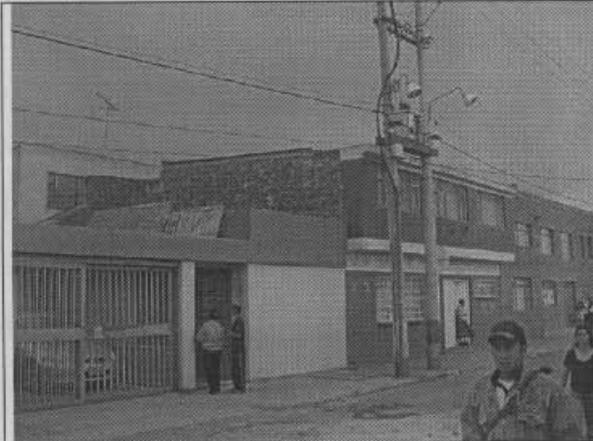
**Foto 21.** Vista general Salón Comunal El Carmen (calle 48 B sur No. 28-70). El sistema estructural es de mampostería no reforzada.

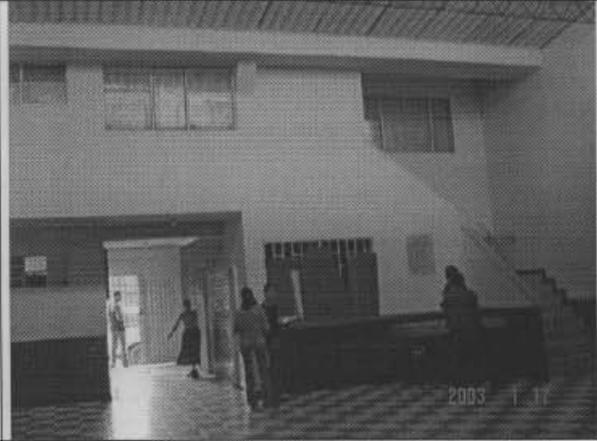
**Foto 22.** Vista interior Salón Comunal El Carmen.

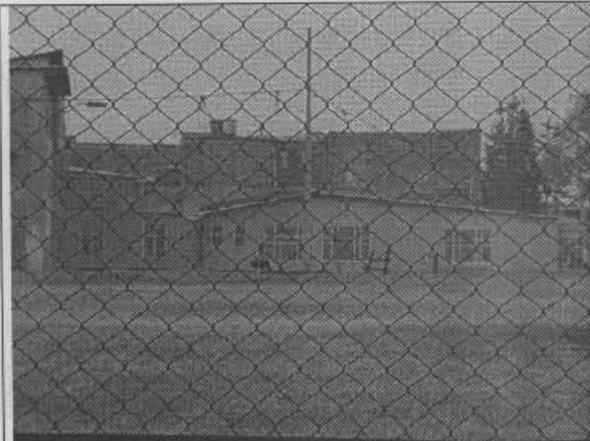
**Foto 23.** Vista general costado lateral Salón Comunal Laguneta (carrera 56 A No. 49-89 sur).

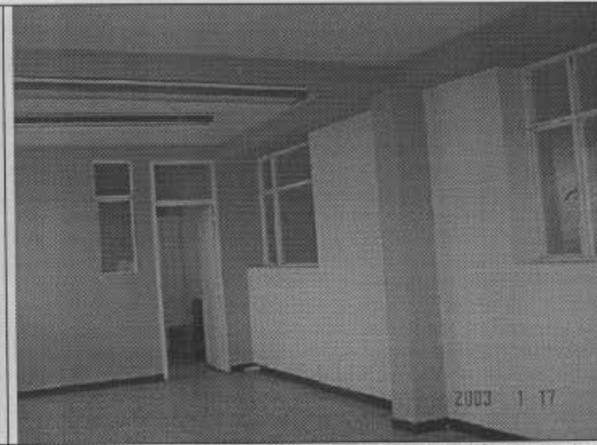
**Foto 24.** Vista interior Salón Comunal Laguneta. Se observa sistema de pórticos de concreto, que corresponde a una ampliación adosada.
