ALCALDÍA MAYOR DE BOGOTÁ D.C.

DIRECCION DE PREVENCION Y ATENCION DE EMERGENCIAS

DIAGNOSTICO No. DI-1681 de 2003

3. MURO DE CONTENCIÓN CRA 2D CON CALLE 49C SUR

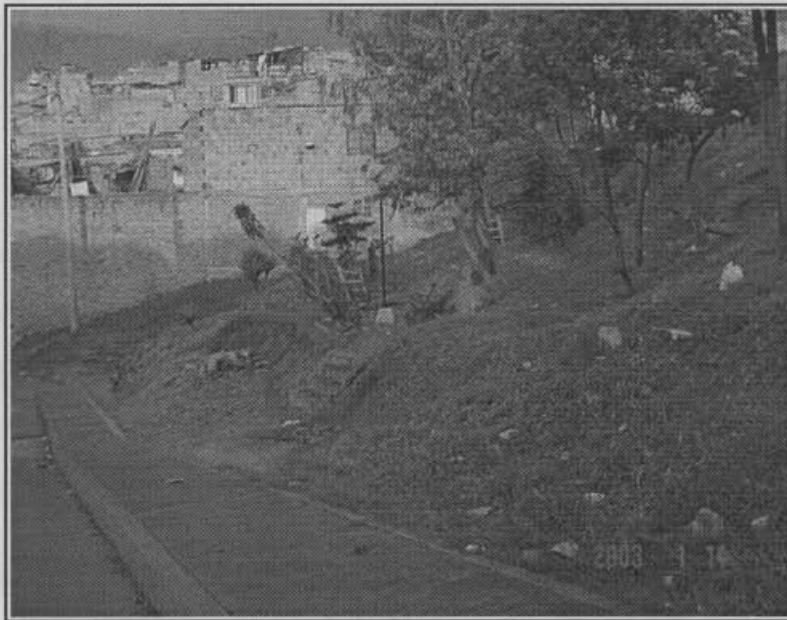
Fotografía 1

No se observan en campo evidencias de inestabilidad del talud, ni procesos erosivos que lo afecten superficialmente; de igual manera, las viviendas aledañas no presentan grietas o fisuras. Por lo tanto, se considera que el área es estable, a menos que se modifiquen las condiciones morfológicas o de cargas aplicadas.

Vista general del Talud

- Mantener la cobertura vegetal actual.
- Evitar el parqueo de vehículos pesados en la corona del talud.
