DIAGNOSTICO No. DI-1682 de 2003

LOCALIDAD: Rafael Uribe Uribe
BARRIO: El Portal
FECHA DE VISITA: 14 de Enero de 2003
SOLICITANTE: Alvaro Acevedo Leguizamón – Alcalde Local
VIGENCIA: Temporal mientras no se modifiquen significativamente las condiciones del sector

3. MURO DE CONTENCIÓN CRA 5B CON CALLE 52 SUR

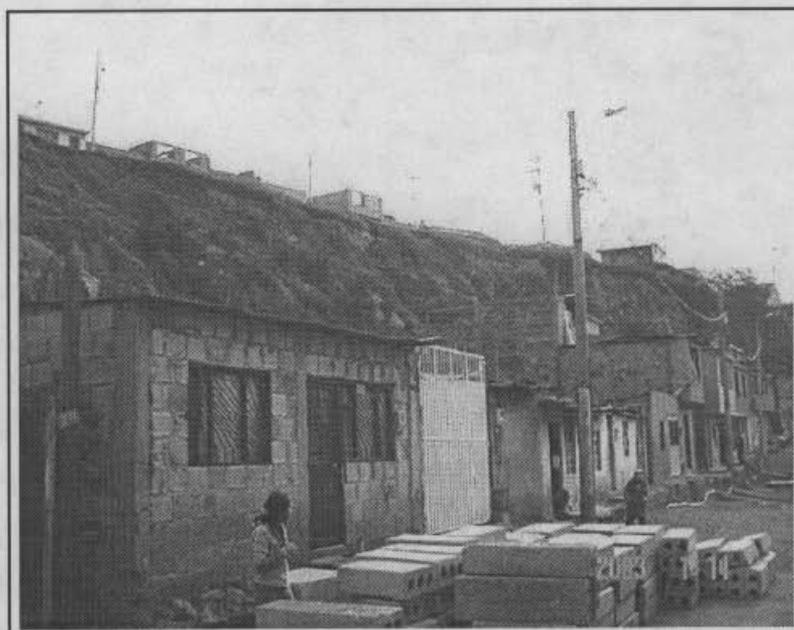
Fotografía 1

Vista general del talud, tomada el 14 de Enero de 2003.

- En el sector no existen problemas de inestabilidad general del talud, por lo cual no se requieren elementos estructurales de contención.
- Se recomienda la revegetalización del talud, con el fin de mitigar los efectos erosivos en la ladera.
