## DIRECCION DE PREVENCION Y ATENCION DE EMERGENCIAS

### DIAGNOSTICO No. DI-1683 de 2003

**LOCALIDAD:** Rafael Uribe Uribe  
**BARRIO:** Providencia Alta  
**FECHA DE VISITA:** 14 de Enero de 2003  
**SOLICITANTE:** Alvaro Acevedo Leguizamón – Alcalde Local  
**VIGENCIA:** Temporal mientras no se modifiquen significativamente las condiciones del sector

#### 3. TALUD PROVIDENCIA ALTA

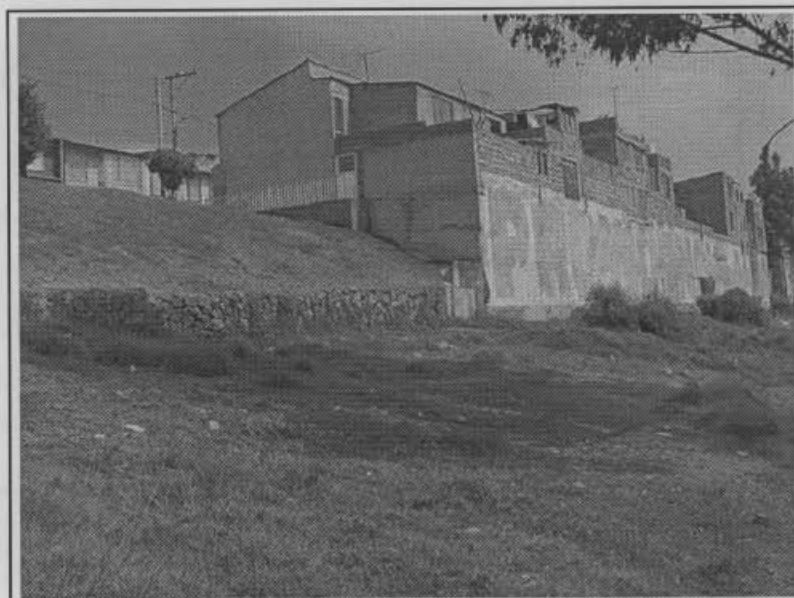
**Fotografía 1**

Durante la visita llevada a cabo el 14 de Enero de 2003 se encontró en el área una ladera con 20° de inclinación, conformada por areniscas con cobertura superficial en suelo de aproximadamente 5 cm, (Fotografía 1). En la parte aledaña a las viviendas existe un muro en gaviones que contiene un talud de 3.0 metros de altura y 50° de inclinación; este muro presenta un cabeceo cercano a 5° y evidencia falta de mantenimiento. El pavimento

en concreto hidráulico de la corona del talud se encuentra parcialmente fracturado, lo cual evidencia un movimiento leve que puede ser causado por deficiencias en los procesos constructivos y a un desplazamiento leve del talud de 3.0 metros de altura.

Vista general del talud. El muro en gaviones se encuentra ligeramente inclinado

- Realizar mantenimiento al muro en gaviones, y reparar aquellos cuya malla se encuentra rota.
- Hacer seguimiento a las fisuras existentes en el andén y la vía vehicular.
