DIRECCIÓN DE PREVENCIÓN Y ATENCIÓN DE EMERGENCIAS – DPAE**DIAGNÓSTICO TÉCNICO No. DI-1693****CONTRATO DE CONSULTORÍA No. CONS-272/02****1. LOCALIZACIÓN**

Localidad:	Usme
Barrio:	El Limonar
Dirección:	Calle 112 A sur, carrera 1 A Este
Tipo de Riesgo:	Caída de Roca.
Fecha:	4 de Diciembre de 2002

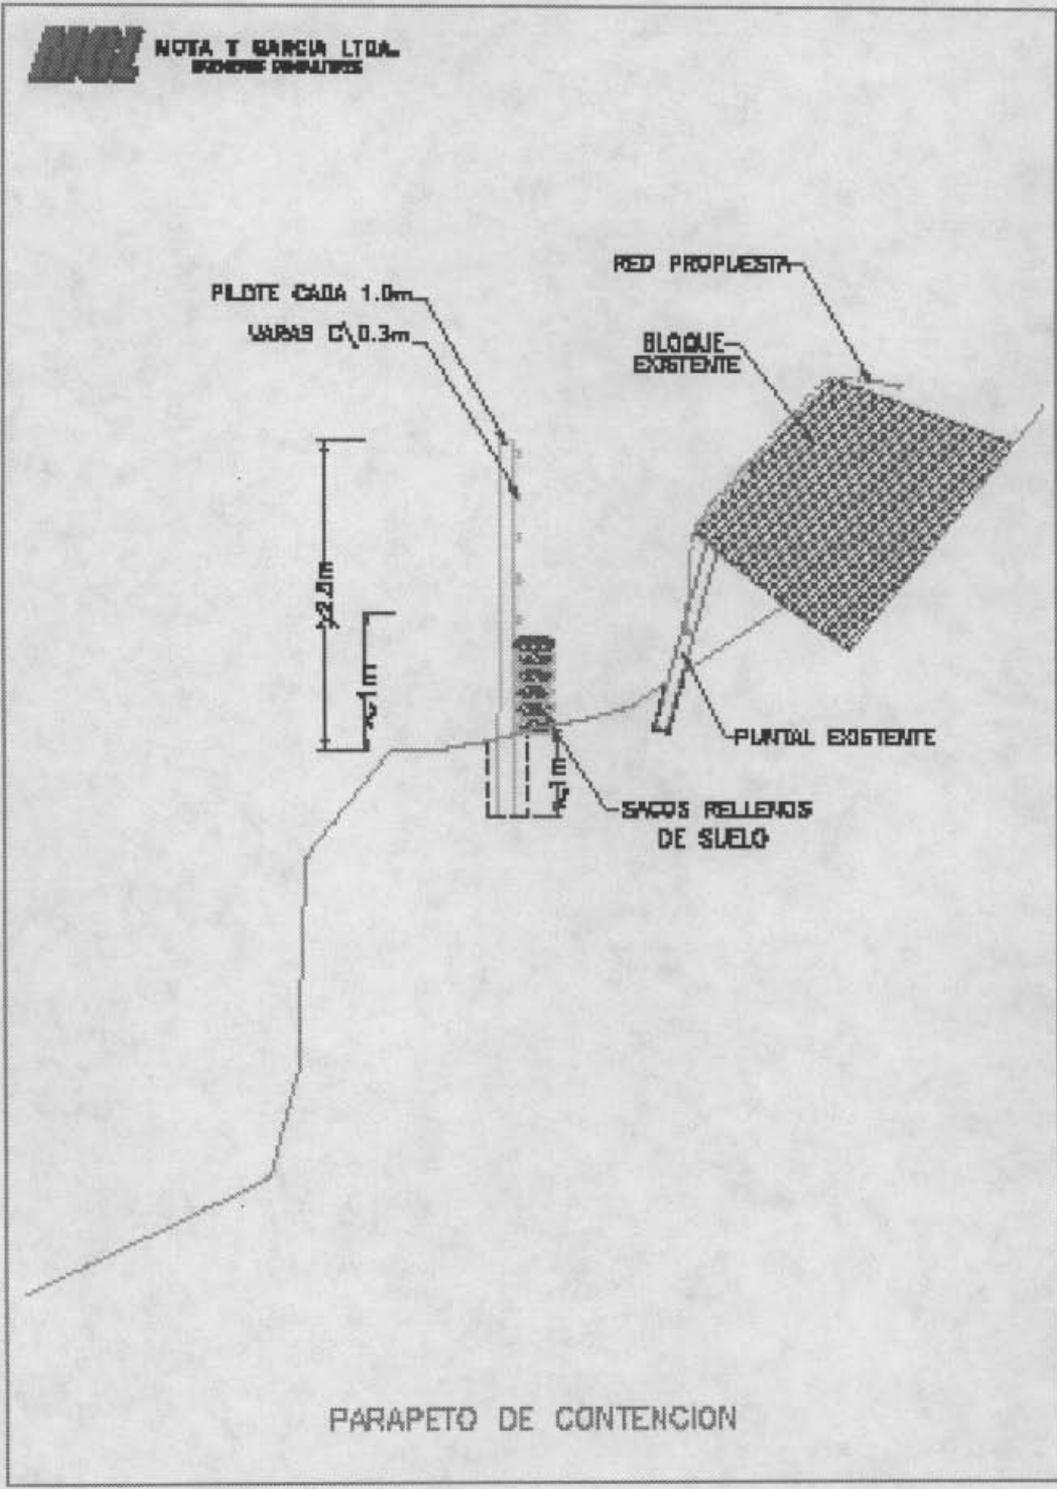
Los diseños de las obras recomendadas se presentan en las figuras adjuntas.

Antes de proceder a fracturar el bloque se recomienda construir un parapeto, dispuesto a unos 2 m del bloque en la parte baja de la ladera; además el bloque debe envolverse en una red que contenga los fragmentos e impida que se desplacen; aunque la calidad de la roca es optima para el fracturamiento con voladura, este procedimiento se recomienda sólo si se cuenta con personal experto en ésta práctica, de lo contrario, el bloque de roca se recomienda fracturarlo con martillo neumático.
