DIRECCION DE PREVENCION Y ATENCION DE EMERGENCIAS

DIAGNOSTICO No. DI-1705

LOCALIDAD: (19) Ciudad Bolívar
UPZ: (67) Lucero
BARRIO: Naciones Unidas
DIRECCIÓN: Carrera 18 R No. 77-16 Sur
FECHA DE VISITA: Febrero 18 de 2003
SOLICITANTE: Institución Educativa Distrital Naciones Unidas II

Este informe corresponde a la visita de inspección a las instalaciones del Centro Educativo Distrital Naciones Unidas, para verificar su estado.

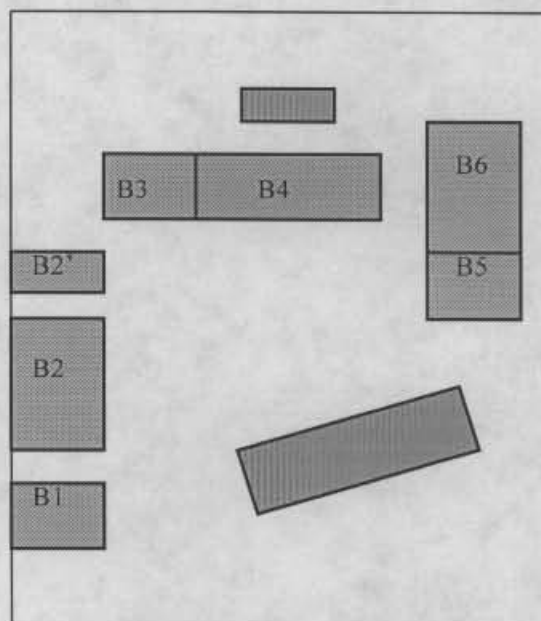
Figura 1. Esquema en planta donde se localizan los diferentes bloques de acuerdo al plano que posee la Institución Educativa. Las aulas provisionales son las que no tienen denominación.

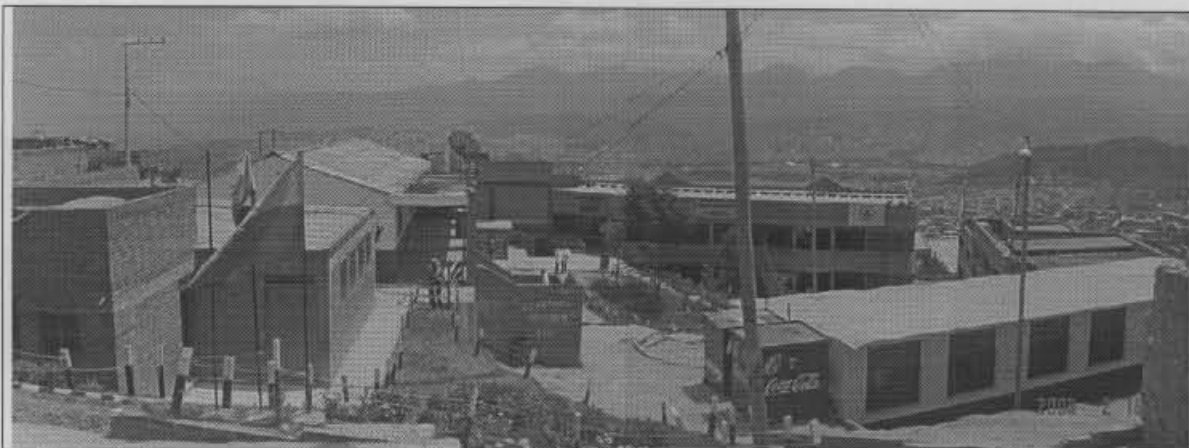
Foto 1. Panorama general IED Naciones Unidas II. En sentido antihorario iniciando en la parte inferior derecha aulas provisionales; fondo derecha Bloques B5 y B6 (evacuados); al fondo centro Bloques B4 y B3; izquierda construcción con teja a dos aguas Bloque B2; izquierda construcción un piso con cubierta plana Bloque B1.

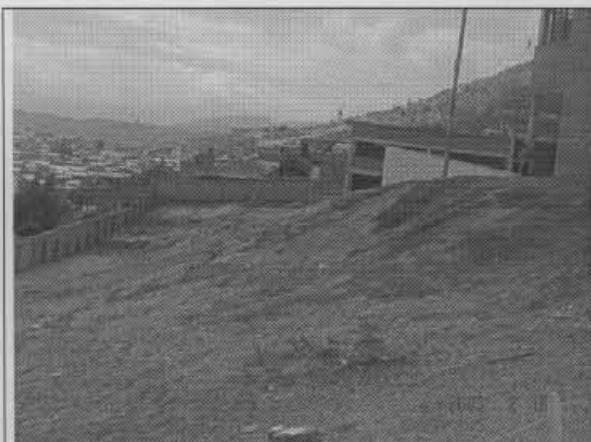
Foto 2. Zona verde parte posterior. Al fondo se observa el Bloque B6 (evacuado) y al frente (en forma triangular) aulas provisionales.

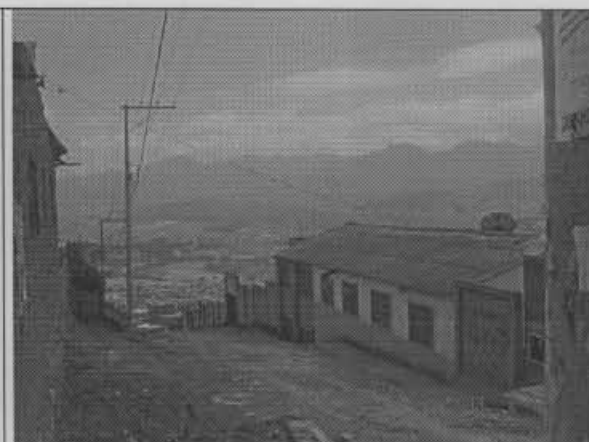
Foto 3. Fachada lateral. La construcción con teja corresponde al Bloque B2.

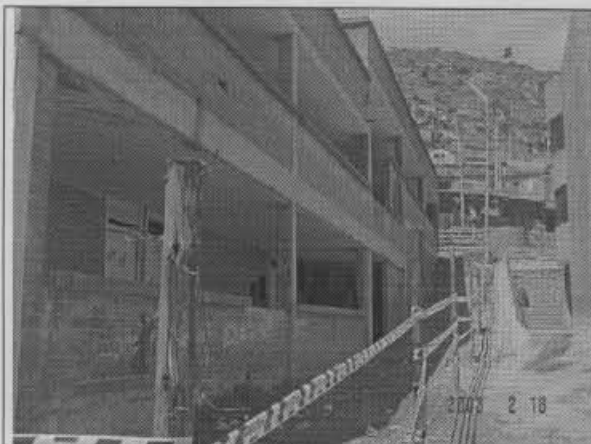
Los Bloque B5 y B6 fueron evacuados hace 4 años por disposición de la Secretaría de Educación según información suministrada por el rector del colegio. Con el propósito de suplir este espacio, se construyeron aulas provisionales (fotos 6 y 8) en las que se empleo un sistema estructural de mampostería confinada con unidades de bloque de perforación horizontal y cubierta en teja metálica.

Foto 4. Vista inferior Bloque B6. De acuerdo a información suministrada por el señor José Jaime Rojas, rector de la Institución, este Bloque y el B5 fueron evacuados hace 4 años por disposición de la Secretaría de Educación.

- Evacuar el Bloque B2 y restringir el paso peatonal en todo su perímetro. Esta recomendación se dio en el momento de la visita.
- Mantener evacuados los Bloques B5 y B6 y conservar la cinta de señalización.

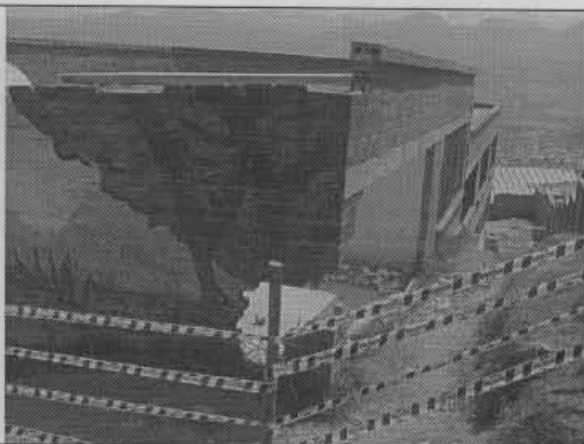
Construcción realizada aproximadamente en el año de 1988 adosada al Bloque B6, de un piso con sistema estructural de mampostería reforzada. Presenta daño severo por pérdida de los elementos de mampostería y caída de la cubierta (foto 5). En el momento de la visita estaba restringido el paso con cinta de señalización.

Foto 5. Bloque B5: se observa desprendimiento de las piezas de mampostería y caída de la cubierta.

- Realizar un estudio de vulnerabilidad estructural de los Bloque B2, B5 y B6 y el diseño para su rehabilitación que contemple además los estudios y diseños de las obras de estabilización teniendo en cuenta que el sector se encuentra en amenaza media por fenómenos de remoción en masa.

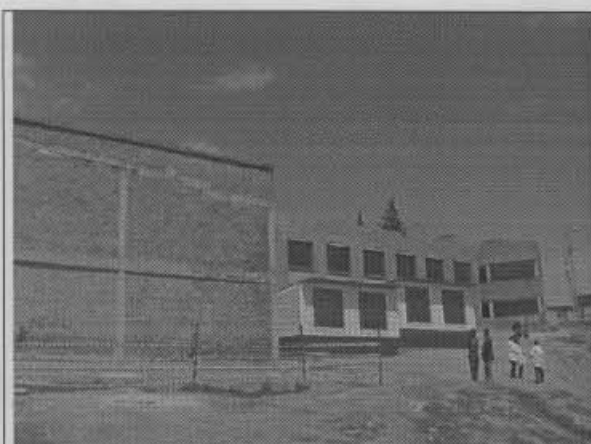
Foto 6. A la izquierda Bloque B6; derecha construcción de un piso correspondiente a aulas provisionales; al fondo Bloques B4 y B3.

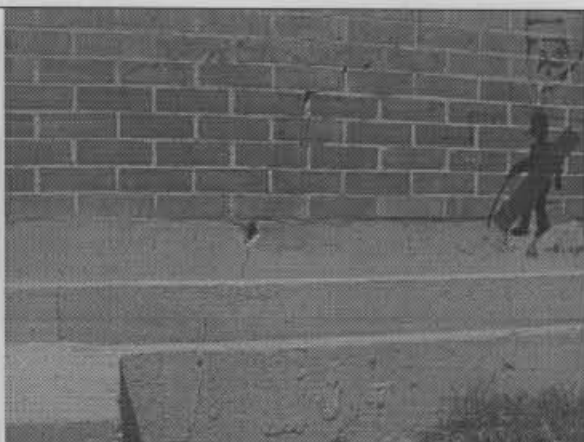
Construcción realizada aproximadamente en el año de 1988, de un piso con sistema estructural de pórticos de concreto reforzado, placa de entrepiso aligerada, cubierta en teja canaleta de asbesto cemento, muros de fachada e interiores en ladrillo tolete de arcilla de perforación vertical a la vista. Presenta agrietamiento en viga de cimentación y muro de fachada (fotos 6 y 7), pérdida de elementos de fachada. En el momento de la visita estaba restringido el paso con cinta de señalización.

Foto 7. Detalle agrietamiento viga de cimentación y muro de fachada del Bloque B6 localizado en el costado que se observa en la foto 6.

Los daños observados en la visita de inspección están asociados, al parecer, por asentamientos y a la falta o deficiencia de estructuras de contención requeridas, si se tiene en cuenta la distribución escalonada y cambios de nivel de las construcciones acorde con las condiciones topográficas del predio.

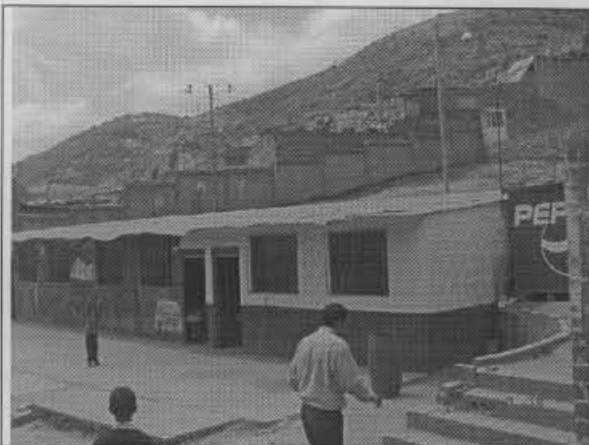
Las aulas provisionales ubicada en la parte superior de predio (foto 8) se construyeron sobre una zona destinada a la recreación y el deporte. En una de las aulas se observó humedad sobre el piso y se pudo establecer que parte de la cañuela no recibe adecuadamente las aguas de escorrentía.

Foto 8. Aulas provisionales construidas sobre una superficie en concreto que constituía zona deportiva y de recreación. El aula del lado derecho presenta humedad proveniente de las aguas lluvias y de escorrentía.

- Adelantar las obras de mantenimiento preventivo en los demás bloques de la Institución.
- Recuperar las zonas deportivas y de recreación ocupadas por la construcción de las aulas provisionales así como las zonas ocupadas por los elementos retirados de los Bloque evacuados.

- Realizar las obras necesarias para el manejo de las aguas de escorrentía.
- Revisar las condiciones relacionadas con la funcionalidad de acuerdo a la normatividad vigente.

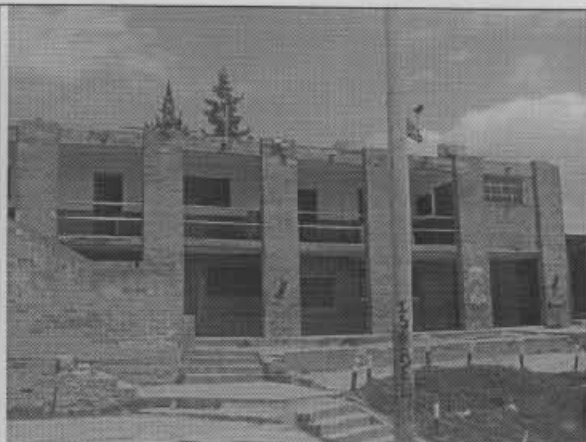
Foto 9. Bloque B2. En el momento de la visita se estaba realizando su evacuación.

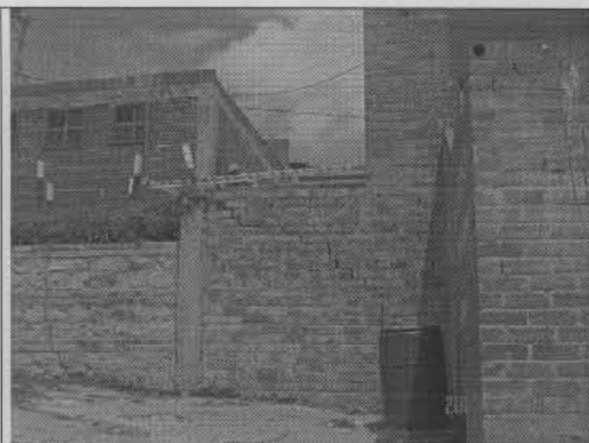
Foto 10. Bloque B2. Se observa agrietamiento diagonal en muro de fachada del primer piso.

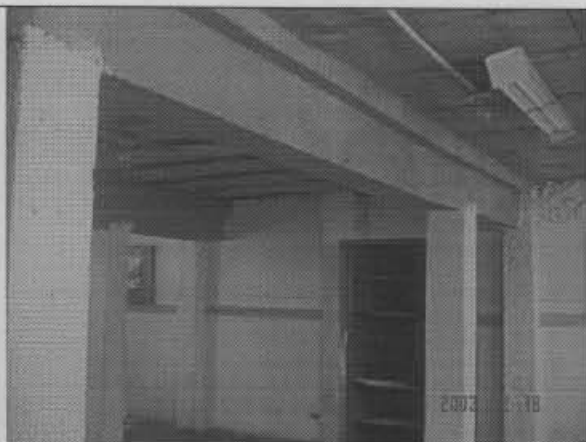
Foto 11. En el interior del Bloque B2, se construyeron pórticos en concreto reforzado en el primer piso. La placa de entrepiso es aligerada con bloque de arcilla.

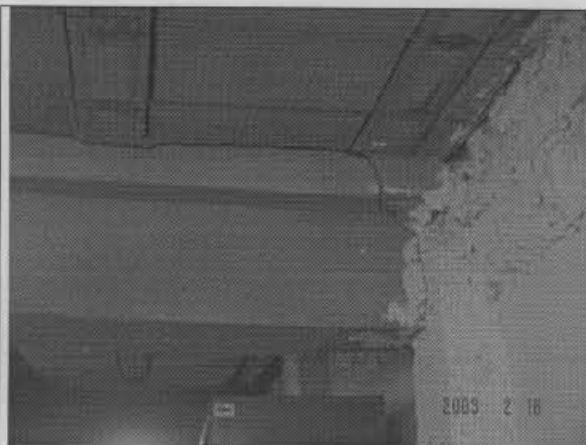
Foto 12. Detalle de la foto 11: se observa dilatación entre el pórtico y la construcción original.

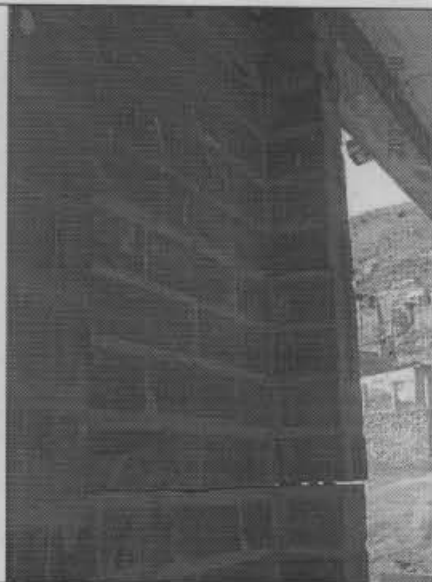
Construcción realizada aproximadamente en el año de 1988, de dos pisos con sistema estructural de mampostería reforzada, placa de entepiso y parte de cubierta en sistema aligerado con bloque de arcilla de perforación horizontal, cubierta en teja ondulada de asbesto cemento y entramado en madera. En el primer piso se construyeron pórticos de concreto reforzado (foto 11) y columnas en concreto reforzado en la fachada. La placa de entepiso tiene vibración excesiva debido a su baja inercia. Presenta los siguientes daños: agrietamiento diagonal en muro primer piso (foto 10), agrietamientos en muros interiores y de fachada externa en el primer piso, arqueo del muro y placa de contrapiso que contiene un empuje de tierra, agrietamiento que se marca en la dilatación entre el pórtico de concreto y la estructura original (foto 12), agrietamiento horizontal en muro de fachada del segundo piso (foto 13).

Foto 13. Agrietamiento en elemento estructural en la pega de ladrillo observado en las moquetas de fachada en el segundo piso del Bloque B2.

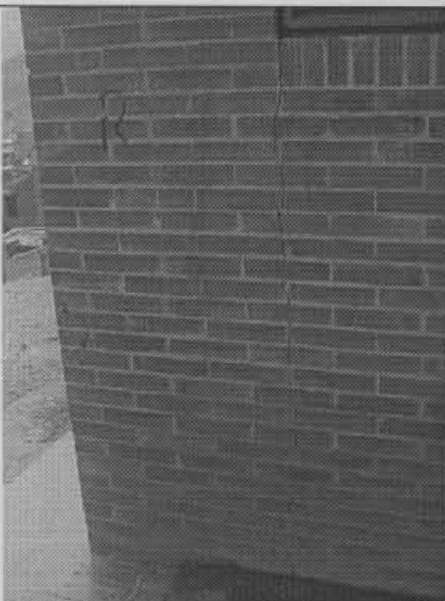
Construcción realizada aproximadamente en el año de 1999, de dos y tres pisos con sistema estructural de pórticos de concreto reforzado, placas de entepiso aligeradas, cubierta en teja canaleta de asbesto cemento, muros de fachada e interiores en ladrillo tolete de arcilla a la vista. Se observaron agrietamientos verticales en muros (fotos 14 y 15) en la parte posterior del Bloque B3.

Foto 14. Agrietamiento vertical muro de fachada primer piso del Bloque B3.

Los daños en los elementos arquitectónicos (muros de mampostería) en los Bloques B3 y B4 no comprometen su estabilidad, sin embargo, se recomienda una valoración, control y seguimiento de estos agrietamientos.

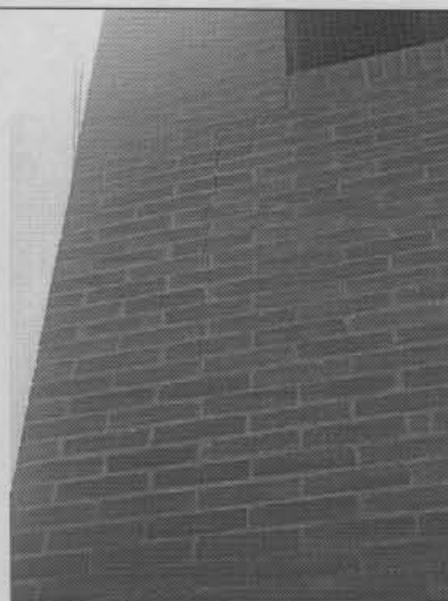
Foto 15. Continúa agrietamiento vertical como se observa en la foto 14 en el segundo piso.
