DIRECCION DE PREVENCIÓN Y ATENCIÓN DE EMERGENCIAS

## DIAGNÓSTICO TÉCNICO No. DI-1707

LOCALIDAD : San Cristóbal (4)  
 BARRIO : San Blas  
 DIRECCION : Diagonal 28 Sur con Transversal 6° Este  
 FECHA DE VISITA : Febrero 19 de 2003  
 SOLICITANTE : Alcaldía Local  
 ÁREA DE INFLUENCIA : 0.05 ha  
 VIGENCIA : Temporal mientras no se modifiquen significativamente las condiciones físicas del sector o se realicen obras de mitigación.

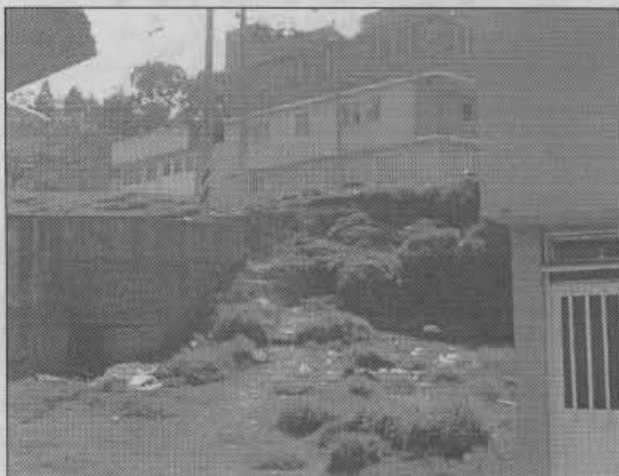
En la intersección de la Diagonal 28 Sur con Transversal 6° Este existe un muro de contención vial en concreto reforzado que cubre parcialmente un talud subvertical de 3.0 m de altura, en una longitud aproximada de 7.0 m quedando un tramo de 10 m de longitud del talud sin proteger (Ver Fotografía 1).

Fotografía 1 Vista de la Diagonal 28 Sur con Transversal 6° Este

En la intersección de la Diagonal 28 Sur con Transversal 6° Este se pueden presentar pequeños deslizamientos por la falta de confinamiento del talud, el efecto dinámico de las cargas del tráfico y ausencia de drenaje.

Estos fenómenos potenciales de remoción en masa pueden ser mitigados mediante la complementación del muro de contención existente, extendiendo el existente hacia el costado sur, beneficiando la vía y dos viviendas que se encuentran en la parte baja del talud. Se recomienda dejar elementos drenantes al respaldo del muro y huecos de drenaje a través del muro nuevo y el muro existente.
