ALCALDIA MAYOR DE BOGOTA D.C.

DIAGNÓSTICO TECNICO No. DI-1713**1. LOCALIZACION**

LOCALIDAD	:	Ciudad Bolívar
BARRIO	:	Nueva Colombia
DIRECCION	:	Calle 69C Sur a Diagonal 69H Sur entre Carreras 18F a 18J
FECHA DE VISITA	:	Marzo 6 de 2003
SOLICITANTE	:	Junta de Acción Comunal
ÁREA DE INFLUENCIA	:	2.0 ha
VIGENCIA	:	Temporal mientras no se modifiquen significativamente las condiciones físicas del sector o se realicen obras de mitigación.

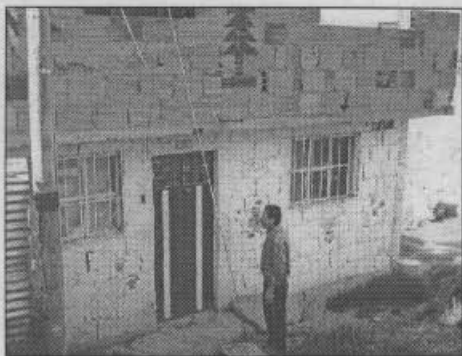
Fotografía 1 Vista frontal de la vivienda (Ítem 1)

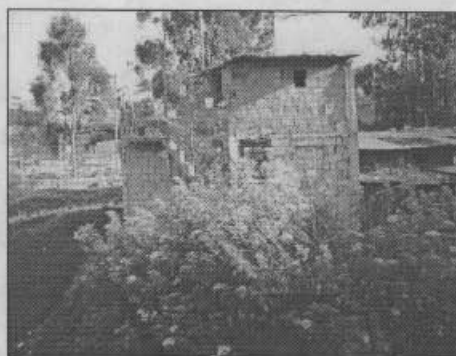
Fotografía 2 Vista de la parte posterior de la casa (Ítem 1)

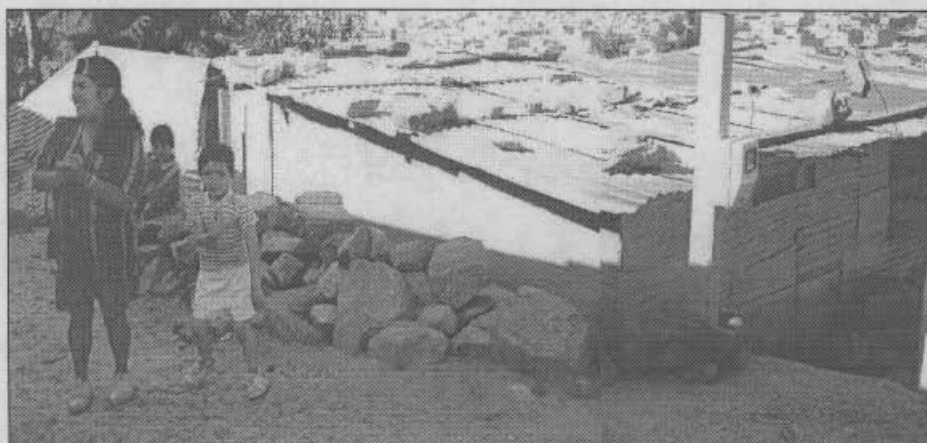
Fotografía 3 Vivienda ubicada bajo el nivel de la vía (Ítem 2)

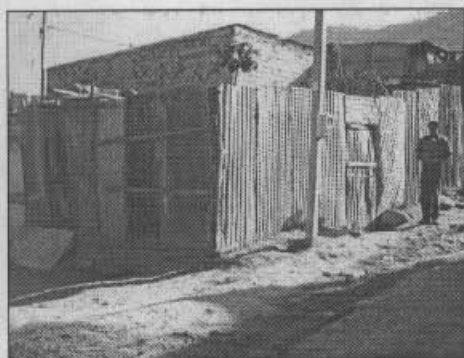
Fotografía 4 Vista general de la vivienda (Ítem 3)

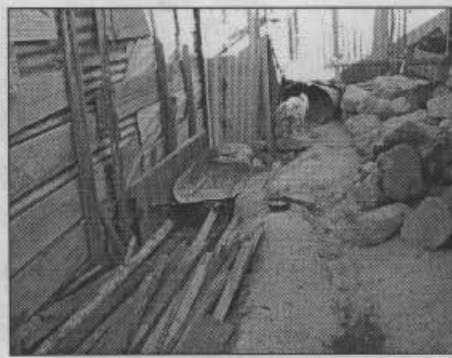
Fotografía 5 Detalle del hundimiento del patio (Ítem 3)

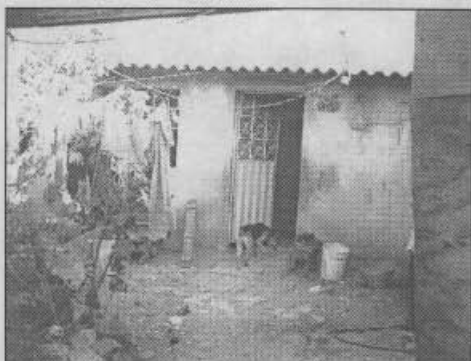
Fotografía 6 Vista general de la vivienda (Ítem 4)

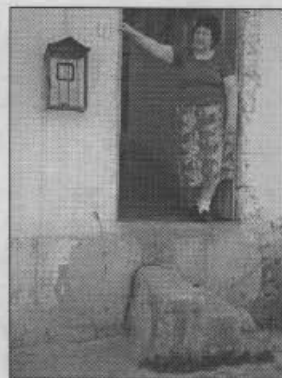
Fotografía 7 Detalle de la separación del andén (Ítem 5)

Por lo anterior se recomienda la inclusión en el Proyecto de Reubicación de Familias en Alto Riesgo al encontrarse amenazadas por deslizamiento y por estar comprometida la habitabilidad de sus casas, a las familias que habitan los predios ubicados en la Carrera 18J # 69F-15 Sur y Calle 72B Sur # 18J-21, en la prioridad dos (2). Igualmente se recomienda el cambio a prioridad uno (1) a la familia que habita la vivienda ubicada en la Calle 69D Sur # 18G-73, incluida mediante el Diagnóstico Técnico No. DI-1293.

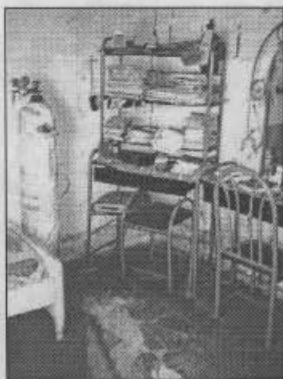
Fotografía 8 Agrietamiento de piso y muros (Ítem 5)

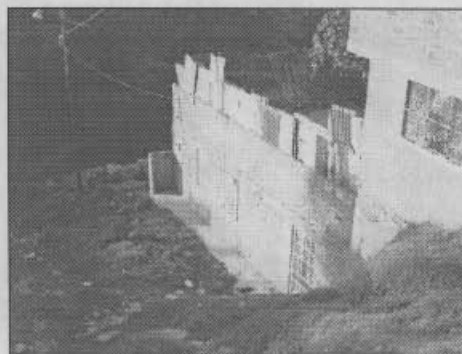
Fotografía 9 Vista de la casa esquinera (Ítem 6)

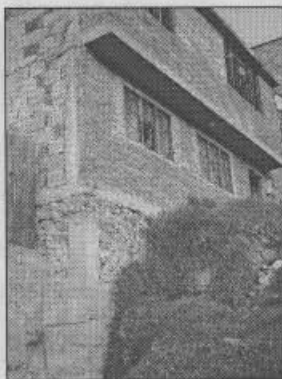
Fotografía 10 Muro de contención de la vivienda (Ítem 7)

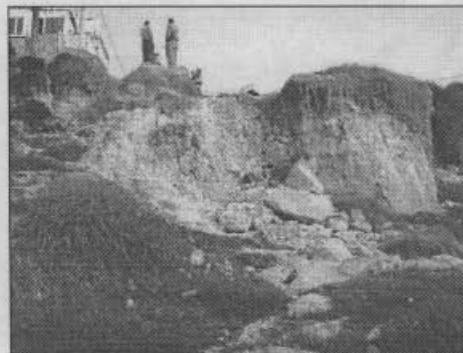
Fotografía 11 Zona adquirida por la EAAB frente a los Ítems 6 y 7

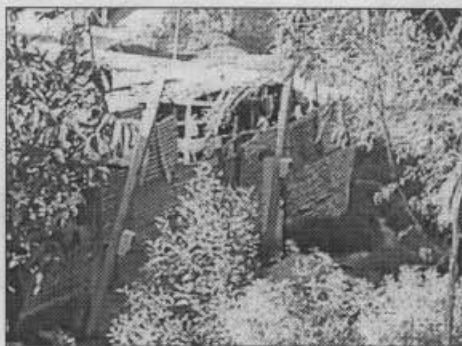
Fotografía 12 Panorámica de la vivienda (Ítem 8)

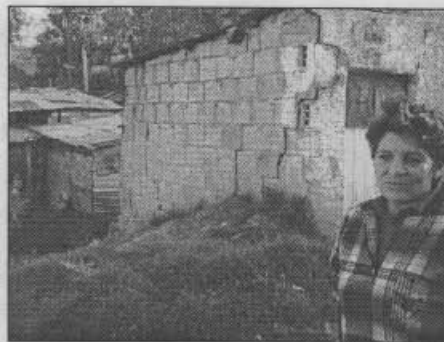
9	Calle 72B Sur # 18J-21		N. N.	Vivienda mampostería no confinada. Hundimiento en la parte posterior de la casa y en proceso de colapso (F13).
10	Diagonal 69H Sur # 18I-37	790 05 21	Melba Bernal de Adullah	Vivienda de madera en zona de ronda.
11	Diagonal 69H Sur # 18C-21	619 67 10 293 01 34	José Edildardo Pinto Bernal y/o Carmen Alicia Panqueba	Vivienda en zona de ronda.
12	Carrera 18L # 72F-09 Sur Manzana 8 Lote 1		José Duvel Restrepo	Vivienda mampostería de un piso y cubierta en teja de zinc, ubicada en zona de ronda.
13	Diagonal 69H Sur # 18J-25	791 32 27	Pedro Antonio Bernal Guillén	Vivienda mampostería confinada y placa maciza de entrepiso en concreto reforzado, ubicada en zona de ronda.

Fotografía 13 Predio a reubicar (Ítem 9)
