ALCALDIA MAYOR DE BOGOTA D.C.

**DIAGNOSTICO DE EMERGENCIA No. DI-1716**  
**AREA DE ANALISIS DE RIESGOS**

<b>Atienden La Emergencia:</b> DPAE: EQT 12, MÓVILES 9 y 3	<b>Reporta La Emergencia:</b> Bomberos
<b>Datos Generales sobre el Evento:</b>	
Fecha :	Marzo 16 de 2003
Hora :	6 : 40 pm
Dirección :	Transversal 2 este No. 45B – 85
Barrio :	San Martín de Porres
Localidad :	Chapinero(2)
Área directa :	30 m <sup>2</sup> aproximadamente

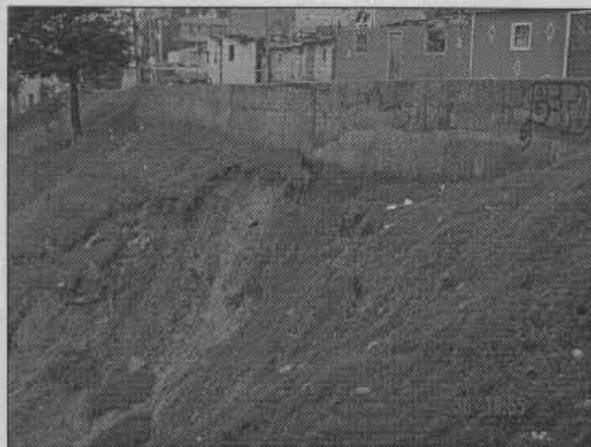
El 30 de mayo de 2002 se presentó en el sitio un deslizamiento traslacional de material arcillo-arenoso cuyas medidas aproximadas fueron: longitud 40.0 m, 12.0 m de ancho y 1.50 de espesor; este fenómeno dejó sin parte del confinamiento pasivo de un tramo del muro de contención de la carrera 2 este entre calle 45 y 46. (ver fotos Nos. 1 y 2)

**Foto No.1.** Vista del escarpe del deslizamiento ocurrido el 30 de mayo de 2002; foto tomada en ese momento.

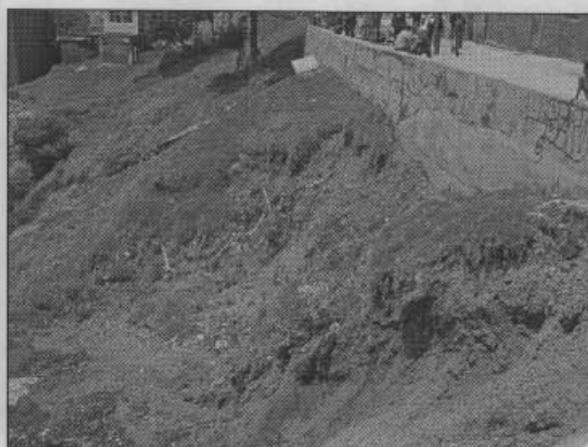
**Foto No.2.** Vista del deslizamiento ocurrido en mayo del año anterior; tomada el 17 de marzo del presente año.

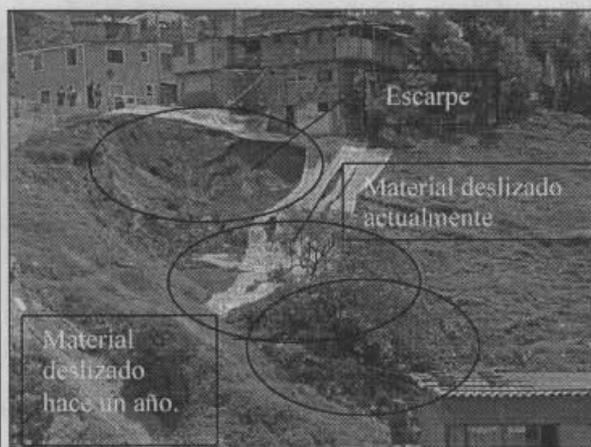
El 16 de marzo de 2003 se presentó un nuevo deslizamiento traslacional de materiales de relleno, basuras y escombros de construcción, que se presentó al sur del deslizamiento referido en el párrafo anterior. (ver fotos Nos. 3 y 4).

El material movilizado, se depositó aproximadamente 10.0 m abajo del escarpe, en una zona plana y sobre el suelo que se deslizó en el mes de mayo del año anterior (ver foto No. 3). Actualmente, todo el material movilizado se encuentra bastante saturado a raíz de la lluvia y del agua proviene de un tubo de alcantarillado que aflora en el escarpe y cuyo origen es desconocido (ver foto No. 5), de la lluvia, de la escorrentía y de la cubierta de la vivienda de la Transversal 2 este No. 45B - 85.

Se considera posible que a raíz del aporte constante de agua al material movilizado, éste puede alcanzar un grado de saturación tal que se convierta en un flujo de tierras y/o de lodos que se deslice sobre las viviendas de la parte inferior.

**Foto No.3.** Panorámica del deslizamiento actual.

- Realizar de manera cuidadosa y lenta el retiro del material deslizado.
- Sellar con material arcilloso limpio las grietas que se generaron en el flanco izquierdo del deslizamiento.
- Cubrir completamente los escarpes (antiguo y nuevo) con plástico para evitar la degradación de los mismo y la eventual generación de nuevos movimientos.
- Construir un muro con bolsas de recebo-cemento a continuación del extremo sur del muro de contención a fin de evitar que la escorrentía que desciende por la calle 46 caiga sobre la zona del deslizamiento.
- Colocar una bajante a las aguas lluvias que provienen de la cubierta de la vivienda de la Transversal 2 este No. 45B – 85 (Próspero Granados).

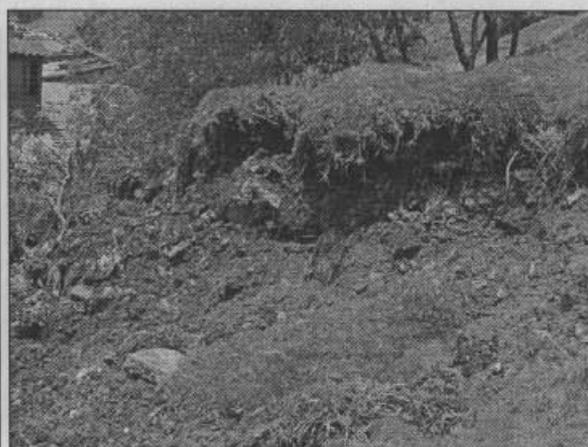
**Foto No.4.** Se observa el tipo y composición de material deslizado: relleno, basuras, escombros, etc.

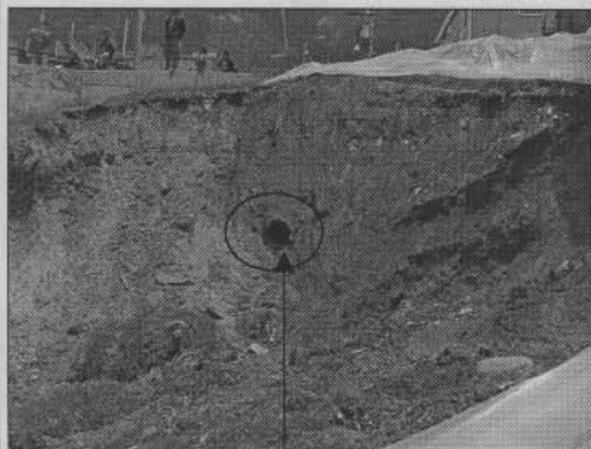
**Foto No.5.** Obsérvese el tubo de alcantarillado aflorando en el escarpe del deslizamiento.

- Construcción de una cuneta apropiada que conduzca el agua de la tubería a uno de los pozos de inspección ubicados en la parte baja de la ladera.
- Adelantar un estudio, diseño y construcción de obras de estabilización de la ladera.
- Incluir en el programa de reubicación con nivel de prioridad uno (1) la vivienda ubicada en la transversal 2 este No. 45B - 85 y de propiedad de los señores (Prospero Granados y Jorge Hernando Ariza.

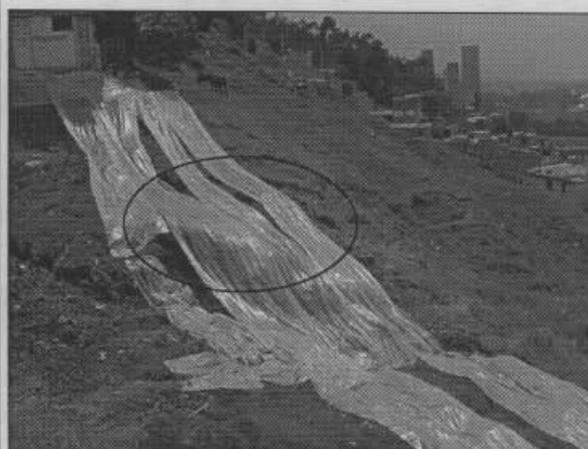
Inmediatamente al occidente del sitio afectado por el deslizamiento se observan grietas de relajación sobre una saliente del terreno y que con el ingreso de agua puede degenerar en otro movimiento de tierras de características similares a los ya ocurridos. (ver fotos No.6 y 7)

**Foto No.6.** Vista del sector afectado por grietas de tracción, ver detalle en la foto No. 7.

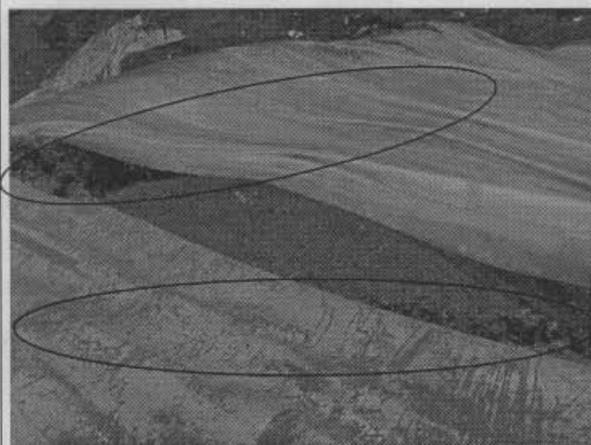
**Foto No.7.** Detalle de dos grietas de relajación.

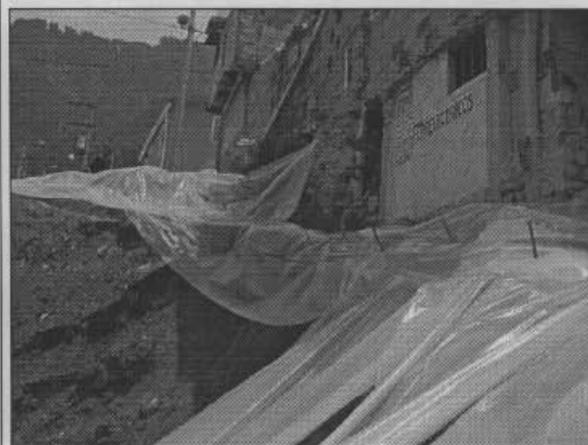
**Foto No.8.** Se observa la cercanía del escarpe a la vivienda.

El escarpe del deslizamiento se encuentra aproximadamente a 0.80 m de la viviendas ubicadas en la transversal 2 este No. 45B -85 y de propiedad de los señores Próspero Granados y Jorge Hernando Arizas; razón por la cual, se preve el posible desconfinamiento de la cimentación de la construcción y su posible afectación. (ver foto No. 8 y 9).

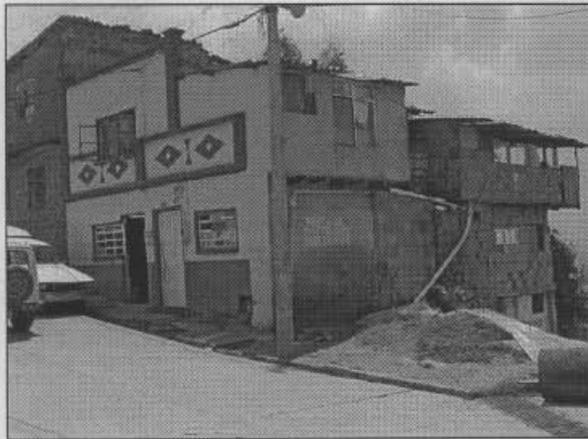
**Foto No.9.** Vista de la vivienda ubicada en la Transversal 2 este No. 45B - 85.

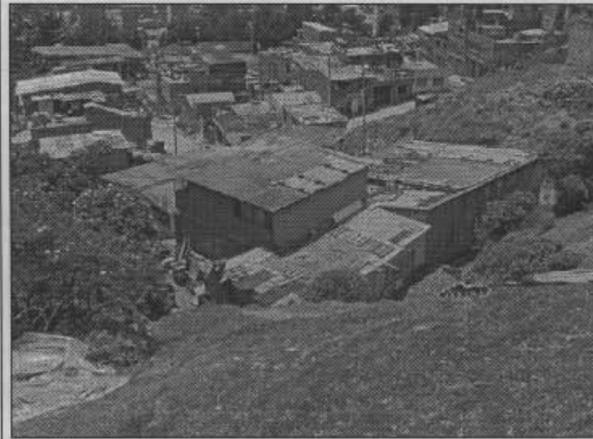
Tanto el material deslizado el año anterior como el pasado 16 de marzo, se encuentra depositado en la parte baja de la ladera y a unos pocos metros de la vivienda de la señora Gladys Cañón, ubicada en la carrera 1 este No. 46A - 02 interior 1. Se preve que a raíz del constante humedecimiento de la masa movilizada, ésta se pueda deslizar en dirección a la construcción.

**Foto No.10.** Vivienda ubicada en la parte baja de la ladera; Carrera 1 este No. 46A - 02 interior 3..
