DIRECCION DE PREVENCION Y ATENCION DE EMERGENCIAS

**DIAGNOSTICO DE EMERGENCIA No. DI-1726**  
**AREA DE ANALISIS DE RIESGOS**

<b>Atienden La Emergencia:</b> DPAE: EQT 12, MÓVILES 3	<b>Reporta La Emergencia:</b> Jorge Enrique Ramírez Soto
<b>Datos Generales sobre el Evento:</b>	
Fecha :	Abril 16 de 2003
Hora :	11 : 00 am
Dirección :	Carrera 5 bis este No. 1D - 71
Barrio :	Santa Rosa de Lima
Localidad :	Santa Fe(3)
Área directa :	100 m <sup>2</sup> aproximadamente

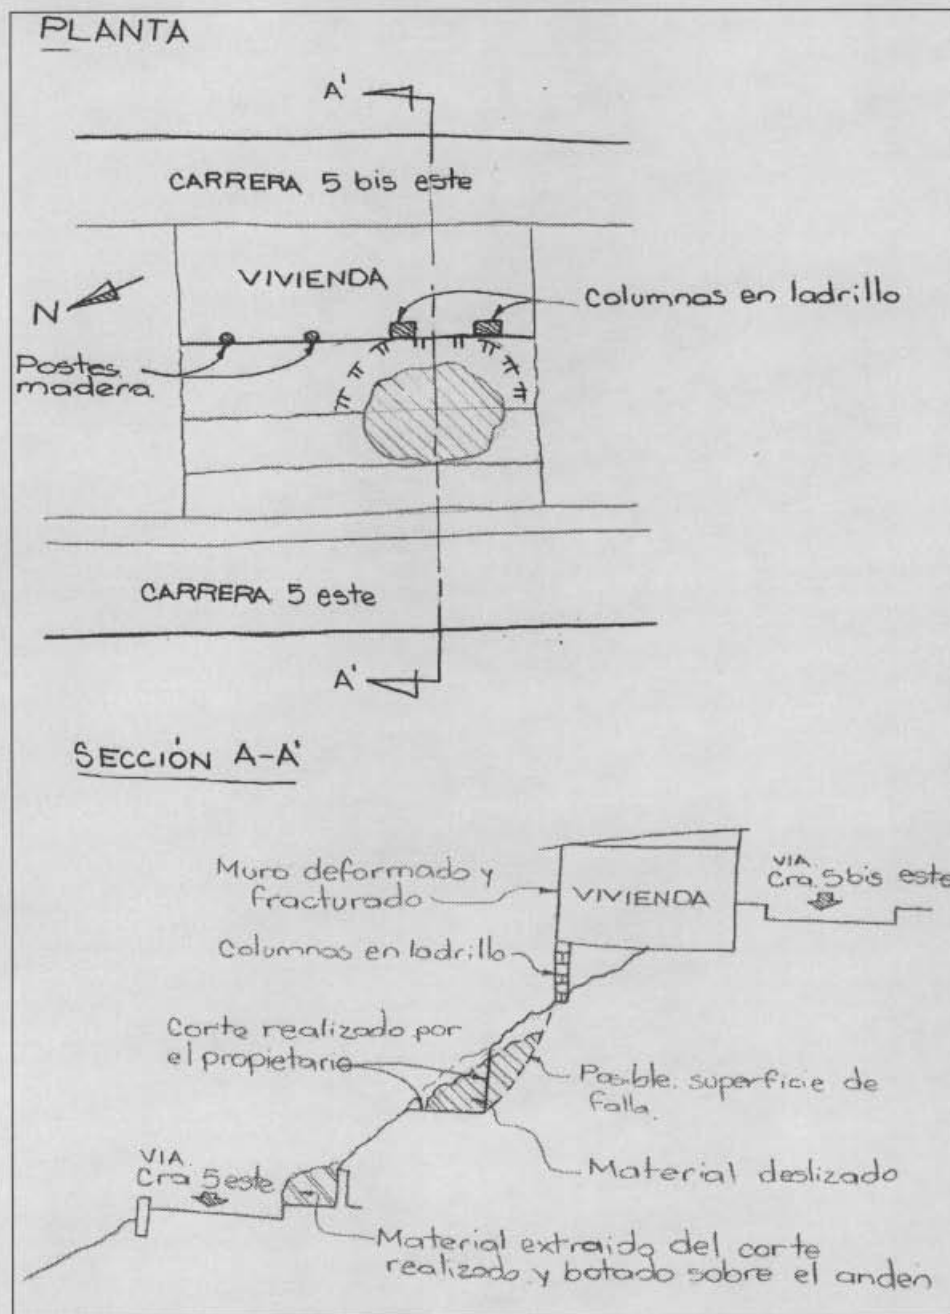
Deslizamiento traslacional de suelo que dejó sin soporte y confinamiento lateral la estructura palafítica (postes de madera y columnas en ladrillo) que soporta el costado occidental de la vivienda. El deslizamiento fue ocasionado por una excavación realizada por el propietario del predio en la ladera que queda por debajo de la vivienda. Ver figura No. 1.

A Raíz del deslizamiento, la parte occidental de la vivienda sufrió un hundimiento que llevó al fracturamiento y deformación del muro de cerramiento y del piso de este costado.

Colapso del muro de cerramiento del costado occidental de la vivienda.

Figura No. 1. Esquema de la situación.

Se solicitó al propietario de la vivienda demoler el muro de cerramiento y la estructura palafítica del costado occidental; para este fin, se le impartieron instrucción generales de cómo acometer la labor.

Incluir en el programa de reubicación de familias en alto riesgo no mitigable del FOPAE con nivel de prioridad uno (1) a la vivienda ubicada en la Carrera 5 bis este No. 1D - 71; de propiedad del señor Jorge Enrique Ramírez Soto identificado con la C.C. No. 19.372.451 de Bogotá
