DIAGNOSTICO DE EMERGENCIA No. DI-1728
AREA DE ANÁLISIS DE RIESGOS

Atienden La Emergencia: DPAE: EQT 7 y CLE 1	Reporta La Emergencia: Bomberos
Datos Generales sobre el Evento:	
Fecha :	Abril 21 de 2003
Dirección :	Calle 160C entre Transversales 9 a 12
Barrio :	Villa Nidia
Localidad :	Usaquén (1)
Área directa :	0.10 ha

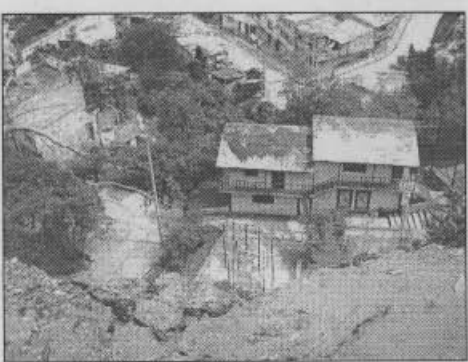
Las lluvias del día 21 de Abril de 2003 incrementaron el desprendimiento de roca y suelo desde el talud (Fotografía 1), cercano a la nomenclatura Calle 160 con Carrera 12, correspondiente a la parte alta. El talud es subvertical de 12.0 m de altura aproximadamente, de los cuales los 9.0 m de la parte inferior o base muestran el afloramiento de Areniscas en paquetes gruesos intercalados con paquetes delgados, con orientación hacia el occidente y buzamiento hacia la cara del talud. Los 3.0 m superiores corresponden a suelos residuales producto de la alteración de la roca y recubrimiento de suelos transportados.

Fotografía 1 Vista desde la parte alta del talud

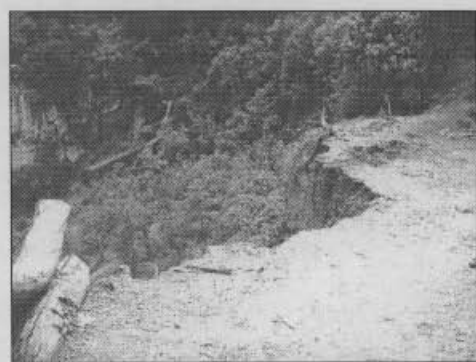
Distante 2.5 m del borde superior del talud se encuentra la vivienda de los Señores Julio y Carlos Benavides (Transversal 9 # 160C - 36), cuyo predio paulatinamente ha presentado desprendimientos (Fotografía 2). La vivienda tiene más de 20 años de construida, con sistema estructural mixto de mamposteria confinada y simple, con placa maciza de entrepiso y cubierta en teja, así como una parte en estructura de madera.

Fotografía 2 Perdida gradual de terreno por desprendimiento

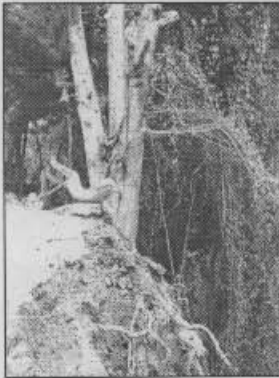
El talud evolucionó de procesos erosivos a fenómenos de remoción en masa por la acción de sobrecarga y palanca que ejercen las raíces de los árboles (Fotografía 3) ubicadas en el borde del talud, así como la entrega de aguas servidas en la cara del talud (Fotografía 4) e inadecuado manejo de las aguas de escorrentía que saturan los niveles no consolidados superiores del perfil estratigráfico del sector.

Fotografía 3 Acción de inestabilización por árboles

- Informar a la Empresa de Acueducto y Alcantarillado de Bogotá EAAB ESP sobre la influencia de la ausencia de redes oficiales de alcantarillado en el sector, sobre la condición de estabilidad de la ladera.
- Solicitar al DAMA la evaluación de la posibilidad de tala de los árboles que tienen las raíces en voladizo en la parte alta del talud, justificable desde el punto de vista de riesgo por remoción en masa.
- Hacer seguimiento por parte de la DPAE a la evolución del fenómeno para tomar otras determinaciones sobre la medida de evacuación de la vivienda de la familia de los Señores Julio y Carlos Benavides, así como la determinación de la dinámica del problema y su área de influencia.
- Incluir el sector en la base de datos de sitios críticos por fenómenos de remoción en masa, para programar intervención en la zona para mitigación de riesgo por parte del FOPAE.

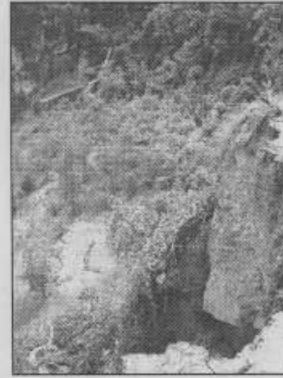
Fotografía 4 Descarga de aguas negras al talud
