ALCALDIA MAYOR DE BOGOTA D.C.

DIRECCION DE PREVENCION Y ATENCION DE EMERGENCIAS

### DIAGNOSTICO DE EMERGENCIA No. DI-1734

Fecha: Abril 22 de 2003  
Dirección: Calle 53 A Sur # 5 B - 05  
Barrio: **EL PORTAL**  
UPZ: 55, Diana Turbay  
Localidad: Rafael Uribe Uribe

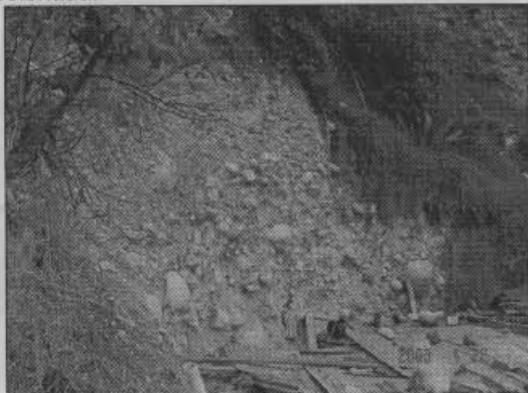
La vivienda afectada se encuentra en la parte baja de un talud compuesto por un depósito coluvial clasto soportado, con bloques de tamaños variados embebidos en una matriz areno limosa, la cual se observa erosionada.

En la fotografía 1 se observa el talud de corte realizado para adecuar el predio, donde se evidencia los materiales que conforman la ladera. Mientras en la fotografía 2 se observa el bloque que cayó sobre la cubierta causando la avería de la misma.

Adelantar las obras propuestas en el "Estudio de riesgos por remoción en masa, evaluación de alternativas de mitigación y diseños detallados de las obras recomendadas para estabilizar el antiguo escarpe de explotación frente al barrio El Portal, localidad Rafael Uribe", correspondientes al perfilado del talud, la construcción de obras de drenaje para el manejo del agua de escorrentía, y la empradización con geomanto.

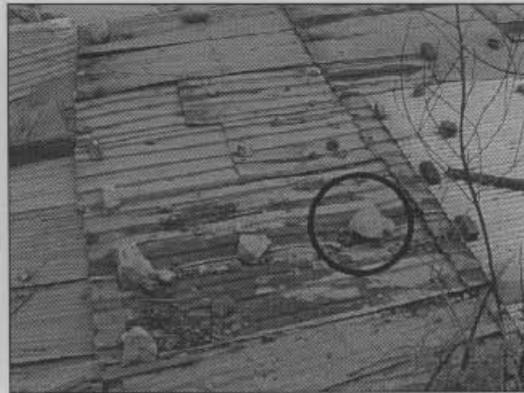
Se presentó el desprendimiento y caída de un bloque de roca de aproximadamente 0.3 m x 0.3 m x 0.2m (0.02 metros cúbicos), que golpeo sobre la cubierta de la vivienda de la señora Isabel Linares Forero, generando el hundimiento y ruptura de dos tejas de zinc que conforman la cubierta de la vivienda.

Se realizó la entrega de 2 tejas de zinc para reponer la tejas averiadas por la caída de rocas.
