DIRECCION DE PREVENCIÓN Y ATENCIÓN DE EMERGENCIAS

DIAGNÓSTICO TÉCNICO No. DI-1746

LOCALIDAD : Ciudad Bolívar
BARRIO : Urbanización Arborizadora Alta - Bosques del Madrigal
DIRECCION : Transversal 37 con Diagonal 69I Sur
FECHA DE VISITA : Mayo de 2003
SOLICITANTE : Caja de la Vivienda Popular
ÁREA DE INFLUENCIA : 1.25 ha
VIGENCIA : Temporal mientras no se modifique significativamente las condiciones físicas del sector o se realicen obras de mitigación.

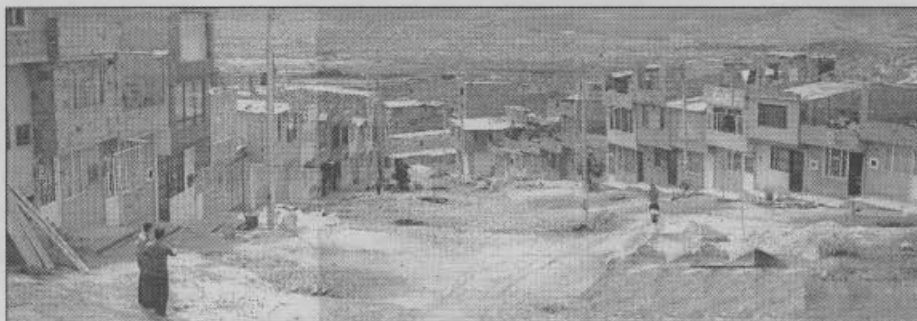
Durante las visitas del Mes de Mayo de 2003 a la Urbanización Arborizadora Alta - Bosques del Madrigal Manzanas, se encontró que se adelantaba en las zonas verdes la siembra de árboles (Fotografía 1).

Fotografía 1 Vista general de las manzanas 93 y 63 de la Urb. Bosques de Madrigal

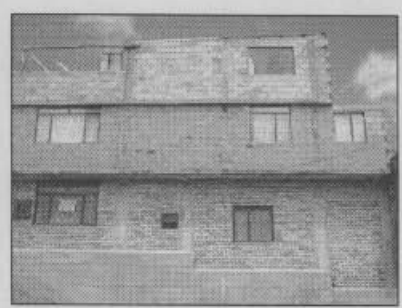
Se reitera la necesidad de verificar cuales viviendas fueron ampliadas con posterioridad a la realización de las obras correctivas por la CVP, como en el caso de la vivienda que se presenta en la Fotografía 2 y la Fotografía 3. En esta construcción se nota que no existe un solo eje de columnas y que en cada piso las columnas se apoyan en el voladizo de placa.

Fotografía 3 Falta de continuidad en ejes de columnas

Se reitera la necesidad de verificar cuales viviendas han sido ampliadas por los propietarios después de realizadas las obras por parte de la CVP, ya que los desarrollos anti - técnicos (ampliaciones), no permiten establecer la efectividad de las obras.

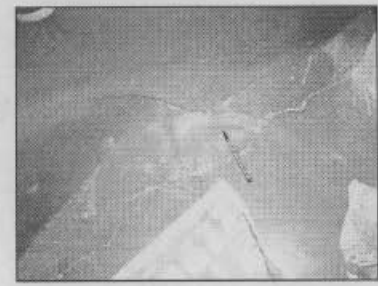
En algunas viviendas se empiezan a presentar daños en los acabados de piso en cemento y mineral (Fotografía 6), pero son debidos a que permanecen húmedos. En la parte alta de la manzana 93 se construyó un terraplén de 0.8 m de altura en zona pública (Fotografía 7) para emplazar una cancha de tejo. Se recomienda retirar dicho terraplén por la sobrecarga que genera y la posibilidad de colmatar las cunetas para el manejo de las aguas lluvias.

Fotografía 6 Fisuras acabado de piso

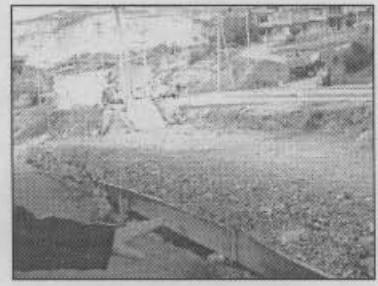
Fotografía 7 Ocupación zona pública
