**DIRECCION DE PREVENCION Y ATENCION DE EMERGENCIAS**

**DIAGNÓSTICO TECNICO No. DI-1747**

BARRIO	:	LAS COLINAS
DIRECCIÓN	:	Diagonal 32A Bis Sur # 15 A - 83
LOCALIDAD	:	Rafael Uribe Uribe (19)
UPZ	:	53, Marco Fidel Suárez
FECHA DE VISITA TECNICA	:	Mayo 21 de 2003
SOLICITANTE	:	JAC Barrio Las Colinas
AREA IMPACTO	:	0.006 Ha
AREA PRODUCTO	:	0.006 Ha

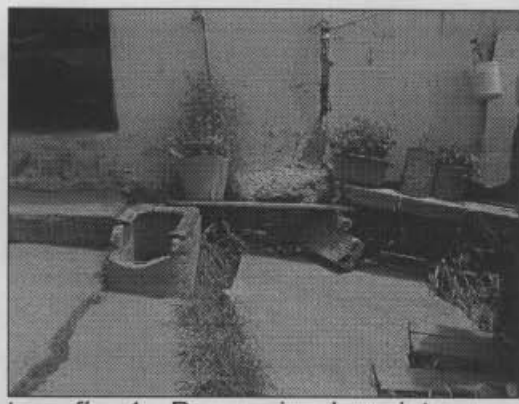
La presencia de grietas en la parte nor-este del predio ha permitido la infiltración y por lo tanto ha generado la socavación y pérdida de soporte de la cimentación en la esquina nor-este de la vivienda (Ver la Fotografía 1).

Fotografía 1. Presencia de grietas en el costado nor este

Por lo tanto, se recomienda incluir a la familia de la señora Yolanda Camacho en el Proyecto de Reubicación de Familias en Alto Riesgo, en Prioridad 2, ya que se puede comprometer la habitabilidad a mediano plazo por la falla del material que soporta la cimentación.

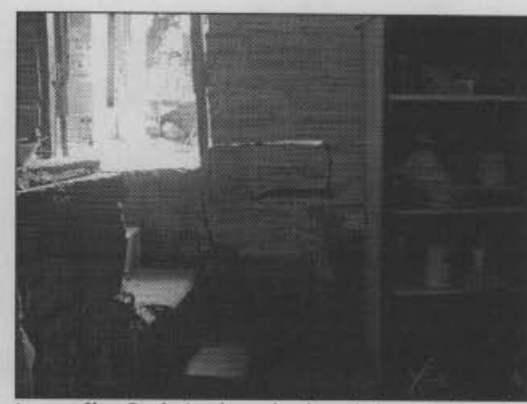
Fotografía 2. Interior de la vivienda hacia la parte oeste. Obsérvese el desplazamiento de la mampostería.

La vivienda de la señora Yolanda Camacho está constituida por mampostería sin confinamiento, cimentación superficial mediante vigas de amarre en el perímetro de la vivienda y piso en cemento. Presenta un grado de vulnerabilidad alto, por tratarse de una estructura con deficiencias constructivas, esto último debido a la falta de confinamiento en la mampostería.

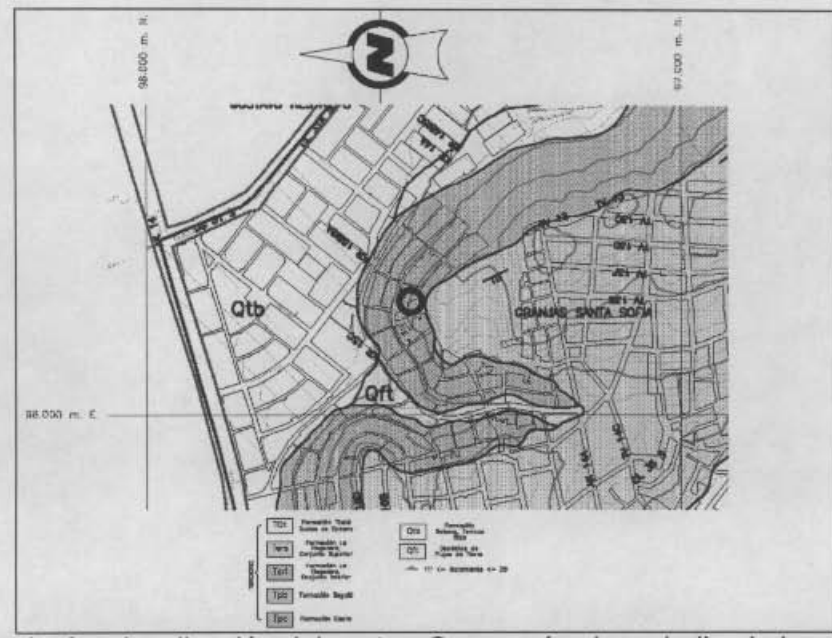
La vivienda de la señora Yolanda Camacho Gacha se localiza sobre un relleno Antrópico de poco espesor que yace sobre areniscas del conjunto inferior de la Formación Regadera (Teri), de acuerdo con el estudio de "Zonificación de riesgo por Inestabilidad del Terreno para Diferentes Localidades de Santafe de Bogotá". (Ver la Figura No. 1).

Figura 1. Geología y localización del sector. Con un círculo se indica la localización en el talud del predio de la señora Yolanda Camacho (Diagonal 32A Bis No. 15A-83). Tomado de INGEOCIM LTDA, 1998.

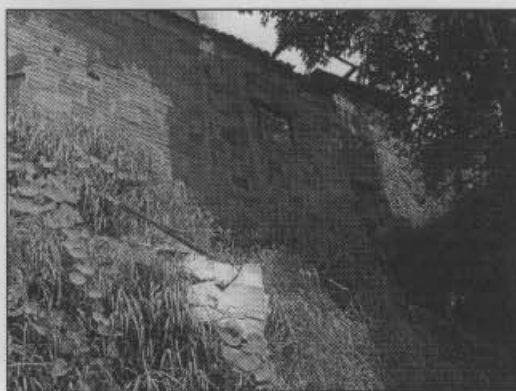
En la esquina Nor este de la vivienda se evidencia el desconfinamiento y pérdida de soporte en la cimentación.

Fotografía 3. Costado norte de la vivienda, donde se presenta el desconfinamiento de la cimentación.
