DIRECCION DE PREVENCION Y ATENCION DE EMERGENCIAS

## DIAGNÓSTICO TECNICO No. DI-1750

LOCALIDAD : Santa Fe  
 BARRIO : El Rocío Bajo  
 DIRECCION : Calle 3 Bis # 5B - 75 Este  
 FECHA DE VISITA : Mayo 19 de 2003  
 SOLICITANTE : Dirección Ejecutiva de Localidades  
 ÁREA DE INFLUENCIA : 0.10 ha  
 VIGENCIA : Temporal mientras no se modifiquen significativamente las condiciones físicas del sector o se realicen obras de mitigación.

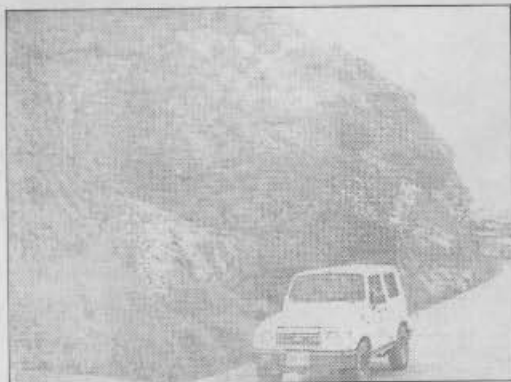
En límites de los barrios Los Laches y El Rocío Bajo se encuentra un talud en roca tipo Arenisca de 7.5 m de altura (Fotografía 1), con una inclinación cercana a los 70°. La ladera fue modificada por un talud de corte para construir una vía. En la Fotografía 2 se presenta un sector del talud desde el cual ocurren desprendimientos de bloques de roca, que podrían afectar las viviendas que se encuentran en el costado sur.

Fotografía 1 Vista general del talud inestable

Debido a la amenaza de caída de bloques de roca, se recomienda contratar la consultoría para realizar los diseños para la estabilización y/o protección del talud en roca para implementar las obras recomendadas.

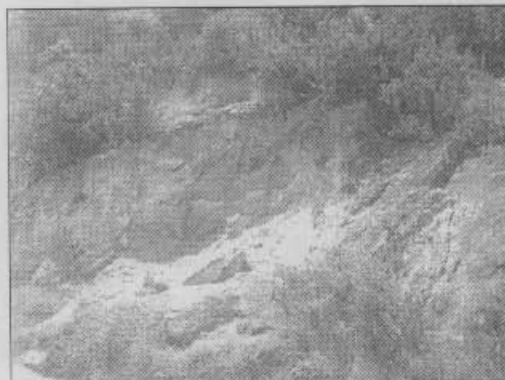
Fotografía 2 Detalle de la zona de caída de roca

El macizo rocoso se encuentra con un grado de fracturamiento medio y con meteorización moderada gracias a la presencia de vegetación arbustiva que ayuda en la interceptación del efecto erosivo por el impacto de las gotas la lluvia. La condición estructural para los análisis cinemáticos de estabilidad es variable, ya que la orientación del corte cambia por tratarse de una curva de la vía.
