ALCALDÍA MAYOR DE BOGOTÁ D.C.

DIRECCION DE PREVENCIÓN Y ATENCIÓN DE EMERGENCIAS

DOCUMENTO ILEGIBLE DIAGNÓSTICO TÉCNICO No. DI-1752

LOCALIDAD	:	Rafael Uribe
BARRIO	:	Los Chircales
DIRECCION	:	Carreras 5J a 5K con Calles 48J Sur a 48J Bis Sur
FECHA DE VISITA	:	Mayo 19 de 2003
SOLICITANTE	:	Dirección Ejecutiva de Localidades
ÁREA DE INFLUENCIA	:	1.75 ha
VIGENCIA	:	Temporal mientras no se modifiquen significativamente las condiciones físicas del sector o se realicen obras de mitigación.

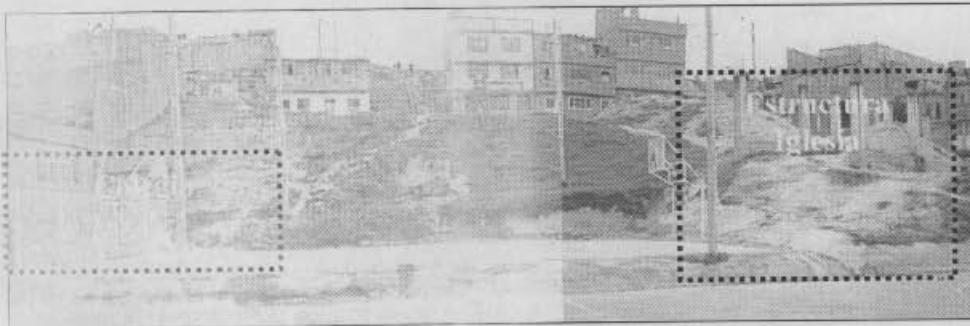
Fotografía 1 Vista general del parque del barrio Los Chircales hacia el oriente

El Parque del barrio Los Chircales se encuentra en el patio de una antigua explotación de Cantera en forma de media luna, limitado por un escarpe de roca en el extremo sur occidental (Fotografía 1), con una altura variable entre 1.5 y 5.0 m, inclinación sub vertical en la parte central y de 45° en el extremo norte. En el mismo predio, pero en el extremo norte del parque se construye la Iglesia del barrio (Fotografía 2).

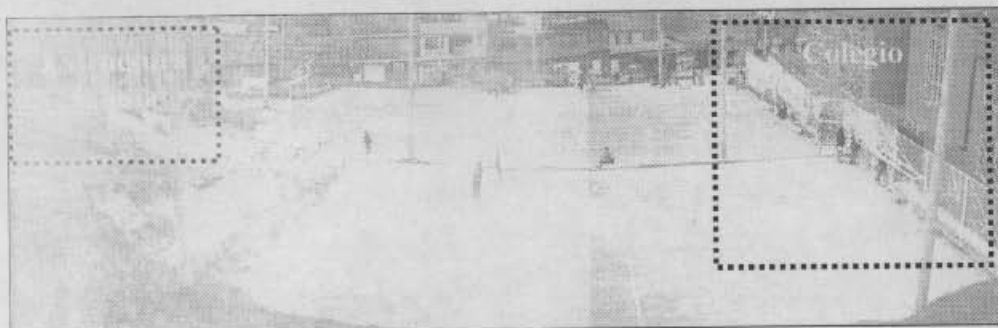
Fotografía 2 Vista general del talud del parque del barrio Los Chircales
