ALCALDIA MAYOR DE BOGOTA D.C.

DIRECCION DE PREVENCION Y ATENCION DE EMERGENCIAS

**DIAGNOSTICO DE EMERGENCIA No. DI-1753**  
**AREA DE ANALISIS DE RIESGOS**

<b>Atienden La Emergencia:</b> DPAE: EQT 12, MÓVILES 9	<b>Reporta La Emergencia:</b> Bomberos
<b>Datos Generales sobre el Evento:</b>	
Fecha :	Mayo 25 de 2003
Hora :	12 : 00 pm
Dirección :	Carrera 8A No. 160B – 37 interior 3
Barrio :	Cerro Norte
Localidad :	Usaquén (1)
Área directa :	15 m <sup>2</sup> aproximadamente

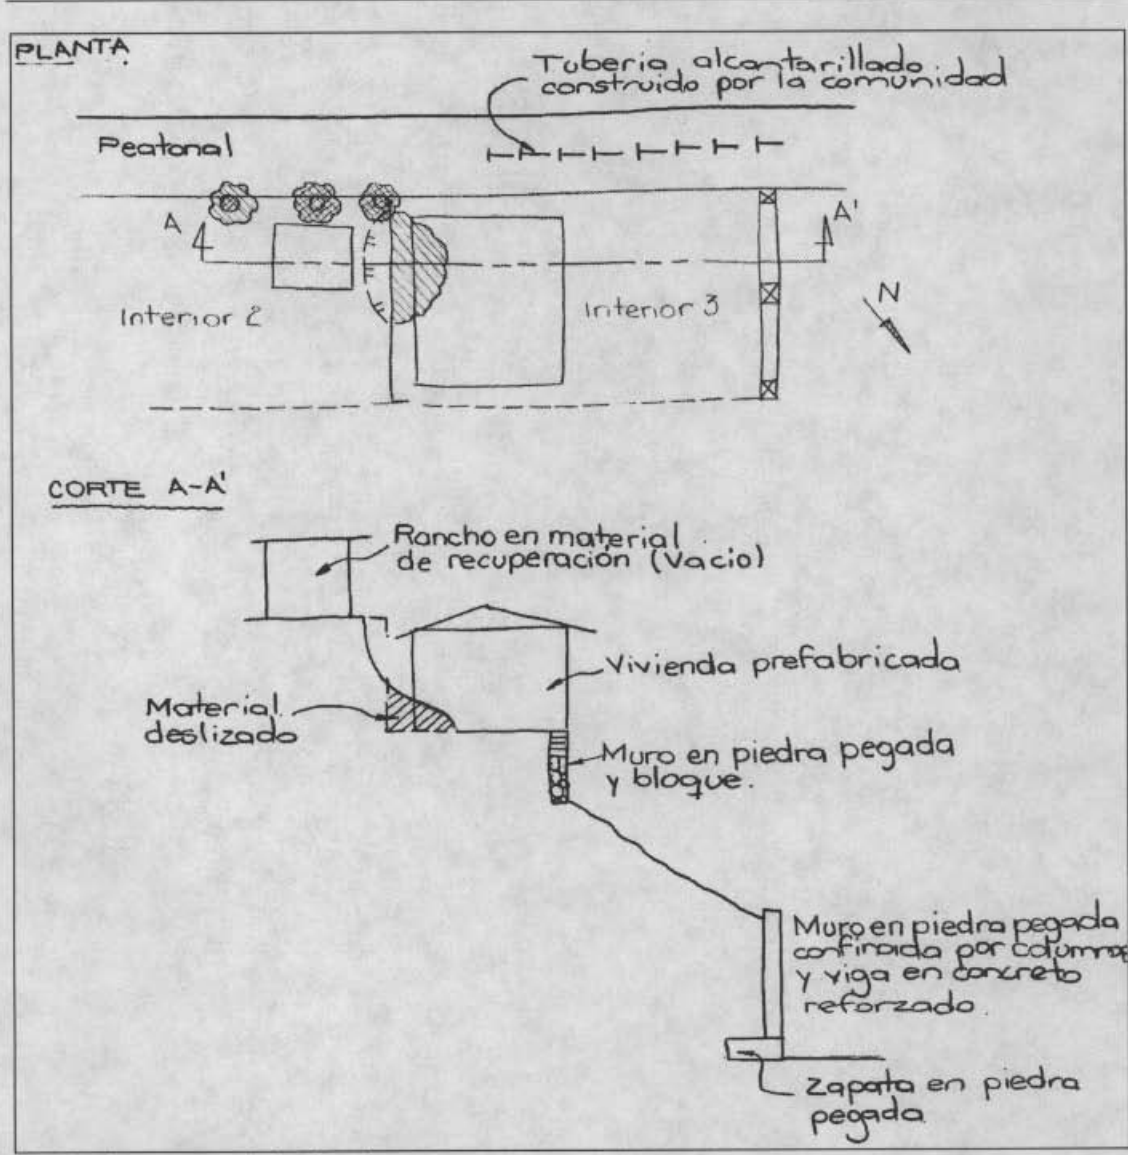
Figura No. 1. Esquema de la situación.

En el corte de aproximadamente 3.00 m de altura que sirve de lindero entre los predio de la carrera 8A No. 160B – 37 interiores 2 y 3 se presentó el deslizamiento de la capa vegetal (pasto, raíces y limo orgánico) y la caída de algunos elementos que se encontraban en la parte alta del corte como: troncos, palos, tablas, basura, escombros y arbustos entre otros (ver esquema No. 1 y anexo fotográfico).

- Deterioro (meteorización) del material superficial en el corte.
- Sobre carga en la parte superior del corte
- Ausencia de una estructura de contención y confinamiento.

- Construir entre los propietarios de los dos predios involucrados (interiores 2 y 3) el muro de contención para proteger el corte que existe en el lindero común a los mismos.
- Adelantar la construcción del sistema de alcantarillado del sector.
- Para la construcción de cualquier obra se debe contar con la licencia de construcción y los estudios técnicos específicos que permitan definir las obras apropiadas para garantizar la estabilidad del sector.

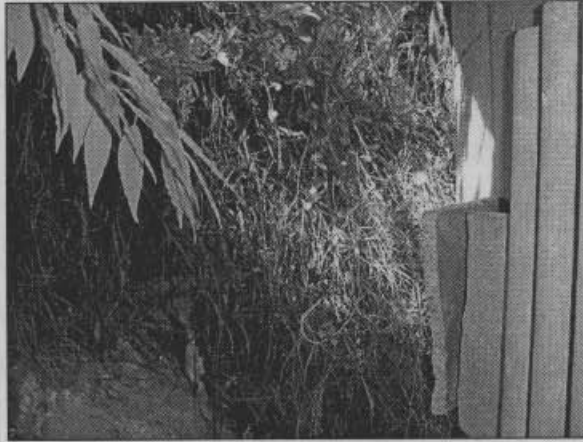
**Foto No.1.** Vista del material deslizado contra el muro del costado orientado de la vivienda prefabricada del interior 3.

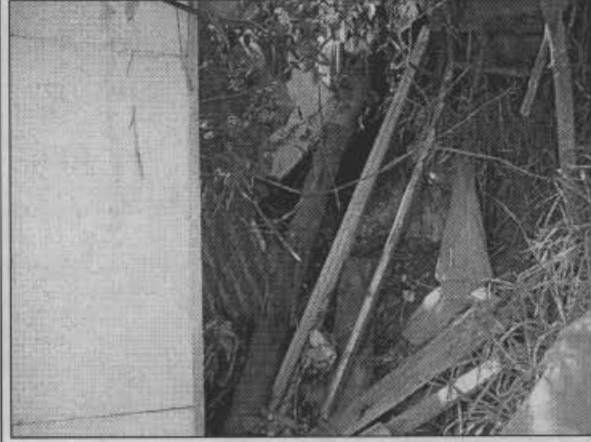
**Foto No.2.** Se observan tablas, palos, basura, etc. Que se cayó de la parte superior del corte a raíz del deslizamiento (esquina surorientada de la vivienda).

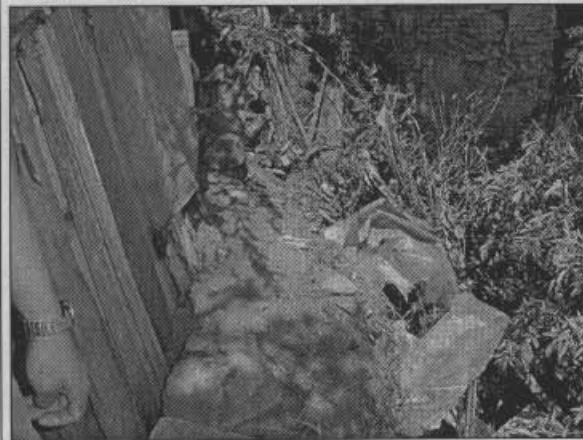
Ninguna de las construcciones de la vivienda del interior 2 sufrieron daños; sin embargo, existe un rancho en material de recuperación que quedó en el borde del escarpe y que podría caer sobre la vivienda del interior 3 si el corte sigue sufriendo deterioro (ver foto No. 3).

**Foto No.3.** Vista del escarpe generado por el deslizamiento, a la izquierda se observa la cercanía de un rancho en material de recuperación al escarpe.

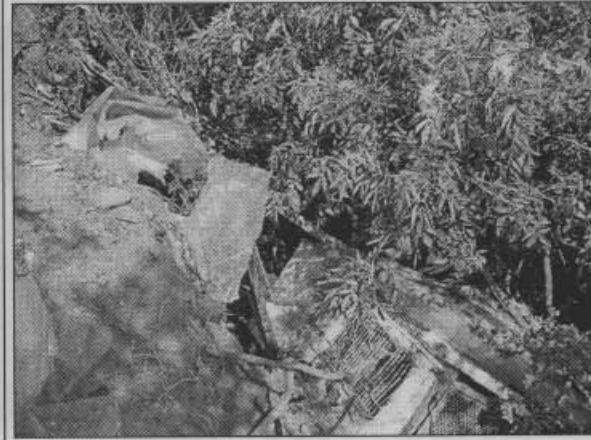
**Foto No.4.** Vista del escarpe, donde se observan algunos de los elementos caídos a raíz del deslizamiento.

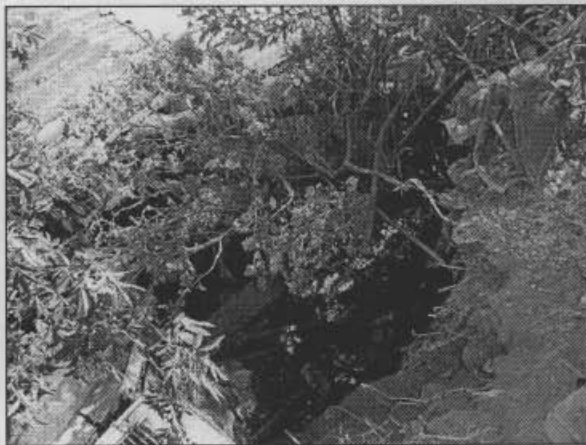
**Foto No.5.** Vista del escarpe; a la izquierda el techo de la vivienda prefabricada afectada.

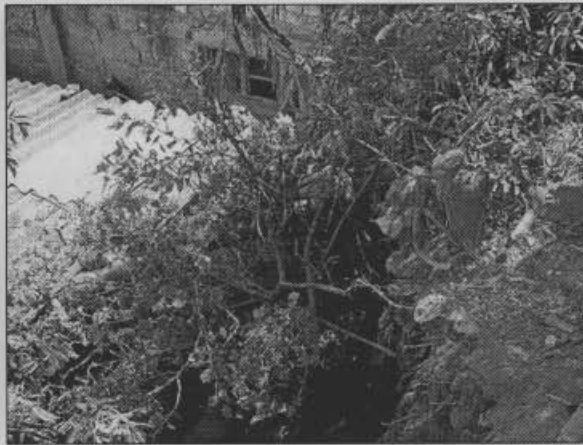
**Foto No.6.** Vista del escarpe; a la izquierda el techo de la vivienda prefabricada afectada.

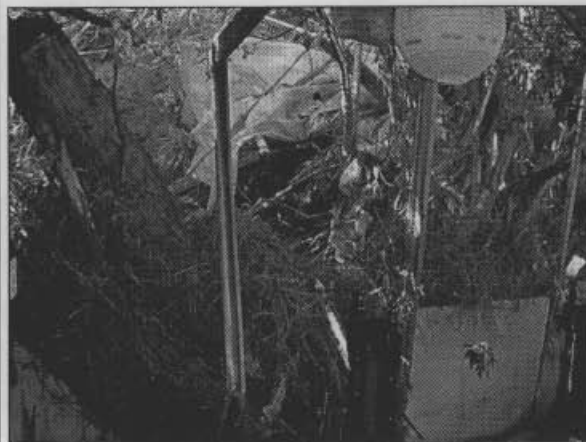
La construcción del interior 3 es una vivienda prefabricada de un (1) piso que sufrió: el colapso del muro del costado oriental a raíz del empuje generado por el material deslizado y caído, ruptura de una de los durmientes que soportan las tejas y la caída de algunas de éstas . Tanto los restos del muro como el material deslizado invadieron parte de la sala de la vivienda (ver anexo fotográfico)

**Foto No.7.** Se observa como el material deslizado y caído colapsó el muro e invadió la sala de la vivienda prefabricada.

**Foto No.8.** Idem foto No. 7.

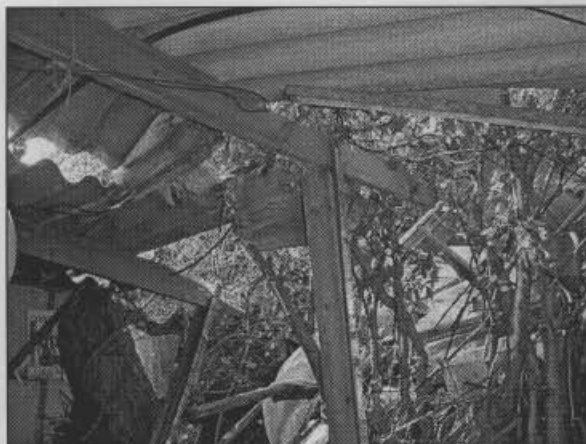
**Foto No.9.** Se observan los daños causados en el extremo oriental de la cubierta de la vivienda prefabricada del interior 3.

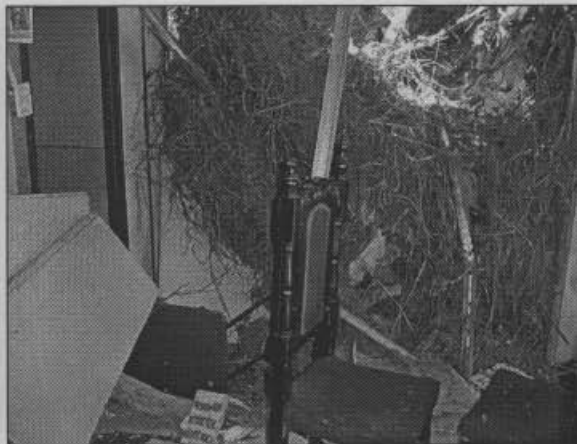
**Foto No.10.** Se observa el material depositado en la sala de la vivienda.

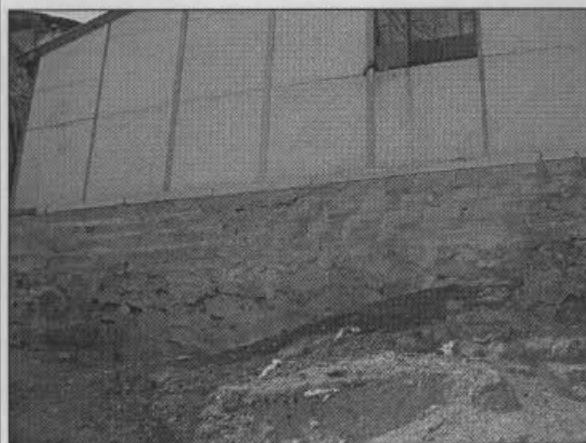
**Foto No.11.** Vista del extremo occidental de la vivienda prefabricada; obsérvese la condición del muro de contención que soporta el relleno .

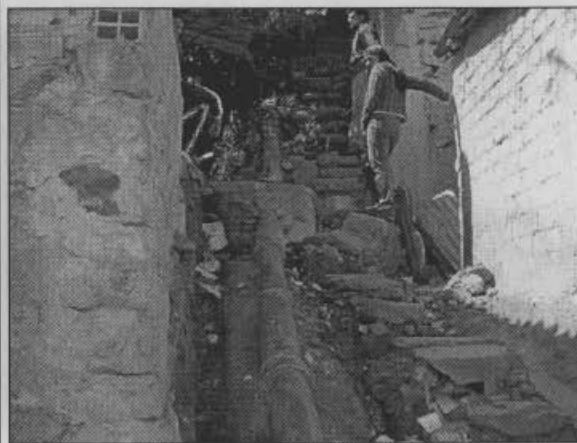
**Foto No.12.** Vista del peatonal que da acceso a la vivienda; obsérvese la tubería de aguas servidas y una acequia por la que discurre parte de la escorrentía del sector.
