DIRECCION DE PREVENCION Y ATENCION DE EMERGENCIAS

## DIAGNÓSTICO TECNICO No. DI-1762

LOCALIDAD : Ciudad Bolivar  
 BARRIO : San Francisco - Compartir III Etapa  
 DIRECCION : Carrera 18P con Calle 65B Sur (nueva nomenclatura)  
 Carrera 18J con Calle 65B Sur (antigua nomenclatura)  
 FECHA DE VISITA : Junio 3 de 2003  
 SOLICITANTE : Dirección Ejecutiva de Localidades  
 ÁREA DE INFLUENCIA : 0.10 ha  
 VIGENCIA : Temporal mientras no se modifique significativamente las condiciones físicas del sector o se realicen obras de mitigación.

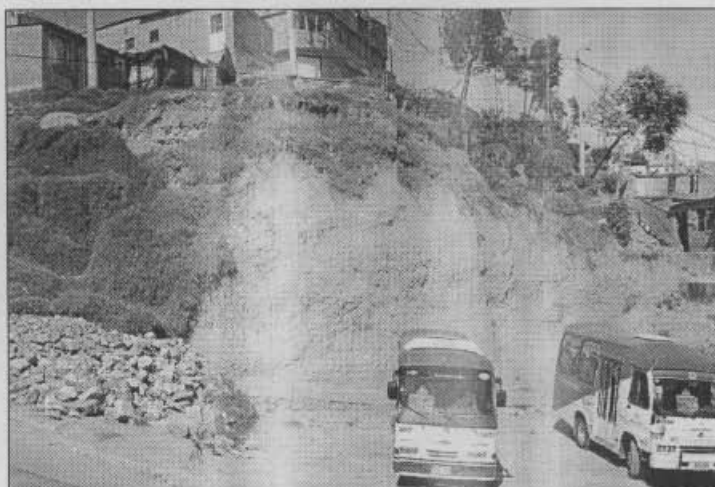
En este sector se aprecia un talud de 7.0 m de altura máxima y una longitud de 25.0 m en la base. La inclinación es cercana a la vertical y el material expuesto es conglomerado.

Fotografía 1 Vista general del talud

Los niveles más superficiales de suelo y relleno son susceptibles de deslizarse, como lo indica la inclinación de los árboles y arbustos que se encuentran en la parte alta del talud, con la posibilidad de desconfinar los cimientos de las casas y comprometer su seguridad.

Por lo anterior se recomienda realizar los estudios geotécnicos y de riesgo para ejecutar los diseños de las obras de mitigación, estabilización, protección y control. Las obras recomendadas deben tener en cuenta la existencia de pozos de alcantarillado en el costado norte del talud, para protegerlos de la erosión, establecer un recubrimiento adecuado de la tubería para evitar desplazamiento y potenciales fugas.
