DIRECCION DE PREVENCION Y ATENCION DE EMERGENCIAS

## DIAGNÓSTICO TECNICO No. DI-1765

LOCALIDAD : Ciudad Bolívar  
 BARRIOS : Bogotá Sur Sector Tequendama  
 DIRECCION : Carrera 17K con Calle 74 Sur  
 FECHA DE VISITA : Junio 9 de 2003  
 SOLICITANTE : Dirección Ejecutiva de Localidades  
 ÁREA DE INFLUENCIA : 0.15 ha  
 VIGENCIA : Temporal mientras no se modifique significativamente las condiciones físicas del sector o se realicen obras de mitigación.

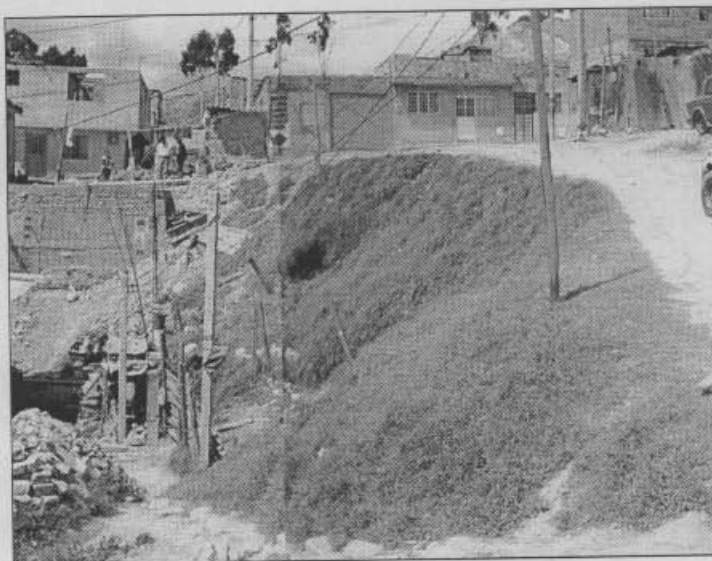
En el extremo oriental del barrio (Fotografía 1), se observan dos terrazas en forma de media luna, dejadas por las antiguas actividades extractivas que se desarrollaron en la zona. En la terraza más base se encuentran cuatro casas y dos lotes por debajo del nivel de la vía, aproximadamente 4.5 m.

Fotografía 1 Vista a la terraza baja

Por lo anterior se recomienda realizar los estudios geotécnicos para diseñar las obras correctivas para la estabilización de la banca de la vía e implementar la defensa de las viviendas que se encuentran en el patio de la terraza baja. La implementación de un sistema de contención puede mejorar el alineamiento de la vía.

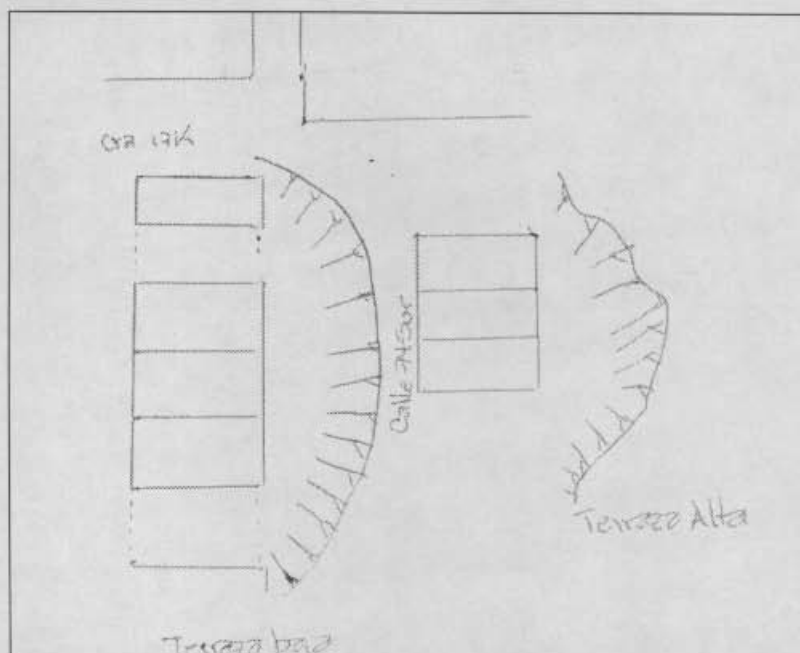
Dada la ubicación de los citados predios respecto a la vía, en una longitud aproximada de 30.0 m las viviendas no pueden drenar las aguas servidas hacia el sistema de alcantarillado existente y ocasionalmente se ven afectadas por flujos de lodo, debido a la concentración de las aguas de escorrentía y la susceptibilidad del terreno a los procesos de erosión.

Las viviendas que se encuentran en el patio de la terraza alta, están separadas del borde del talud por una franja de 3.0 m en el sector más angosto, debido a la pérdida gradual de la banca de la vía por erosión.
