DIAGNOSTICO DE EMERGENCIA No. DI-1769
AREA DE ANÁLISIS DE RIESGOS

Atienden La Emergencia: DPAE: EQT 7	Reporta La Emergencia: Ángel Guevara Tel. 239 68 51
Datos Generales sobre el Evento:	
Fecha :	Junio 10 de 2003
Dirección :	Calle 32A Bis A Sur # 14D – 29 Interior 2
Barrio :	Las Colinas
Localidad :	Rafael Uribe (18)
Área directa :	0.05 ha

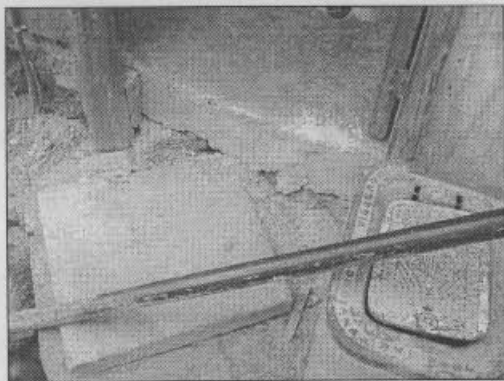
Según información del propietario de la vivienda afectada, el día Junio 5 de 2003 se presentó una ruptura de la red principal de acueducto, saturando el terreno de fundación de las casas. Esta situación se presentó años atrás, debido a que las tuberías están en superficie y en algunos sectores trabajando como un puente, tanto las redes de acueducto (Fotografía 1) como las de alcantarillado (Fotografía 2).

Fotografía 1 Tubería de acueducto en "puente"

- Construir un sistema perimetral de contención para la vivienda del Señor Ángel Guevara y recalzar los cimientos de los muros ó paneles prefabricados.
- Realizar obras de protección tipo cárcamo para las tuberías de acueducto y alcantarillado, así como implementar un sistema de anclaje para resistir los empujes. Alternativamente se pueden reemplazar las tuberías convencionales (tubería metálica para la red de acueducto y tubería de gres para la red de alcantarillado), por tuberías en materiales y/o sistemas de instalación flexibles.

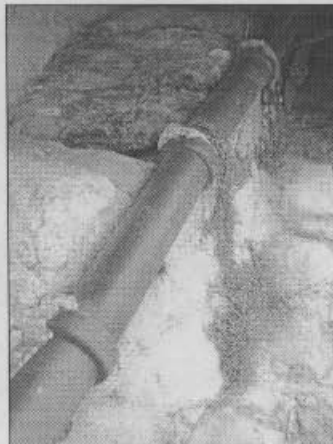
Fotografía 2 Tubería de alcantarillado sin recubrimiento

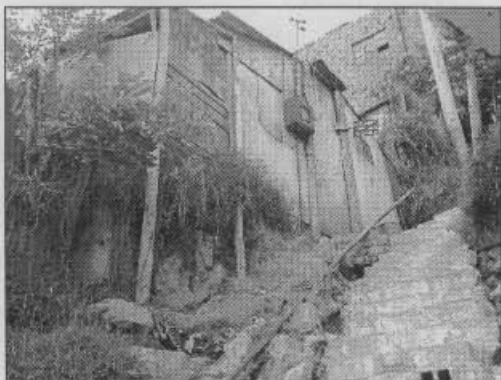
La vivienda ubicada en la Calle 32A Bis A Sur # 14D – 29 Interior 2, de propiedad del Señor Ángel Guevara (Tel. 239 68 51) empezó a presentar agrietamientos en el muro de contención en piedra ubicado en el costado occidental del predio (Fotografía 3), luego de la fuga en la tubería de acueducto.

Fotografía 3 Muro de contención extremo occidental

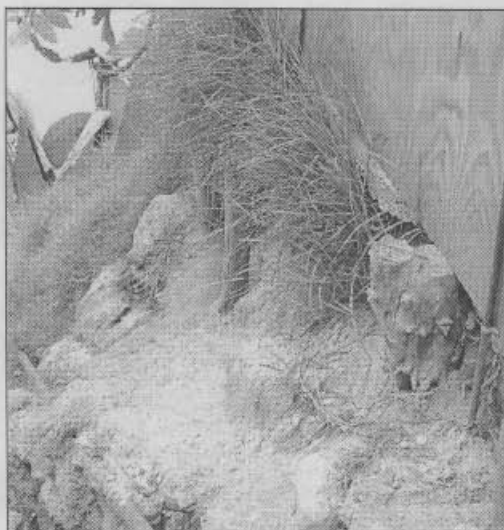
La vivienda en el costado sur no tiene obra de contención que confine el terreno (relleno sobre roca), como se aprecia en la Fotografía 4.

Fotografía 4 Ausencia de confinamiento costado sur

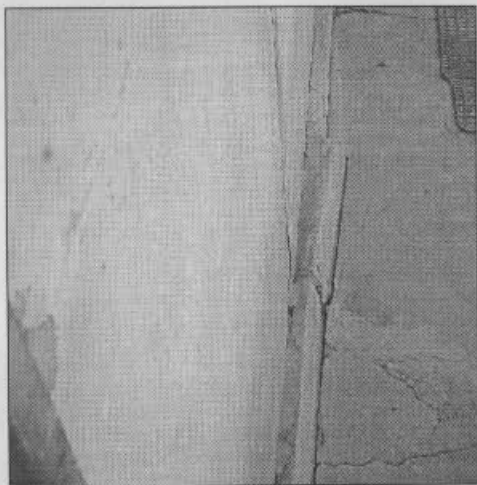
La vivienda del Señor Guevara está construida en sistema prefabricado (Fotografía 5), cimentada sobre elementos discontinuos tipo viga, rodeada por una placa de contrapiso en concreto (Fotografía 6), la cual presenta agrietamiento debido al movimiento del muro de piedra.

Fotografía 5 Muro prefabricado dislocado

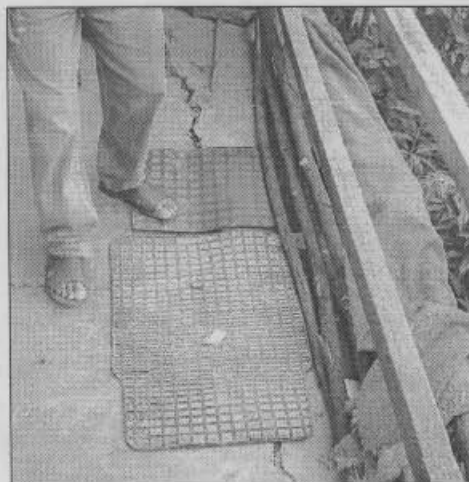
Fotografía 6 Agrietamiento placa de contrapiso

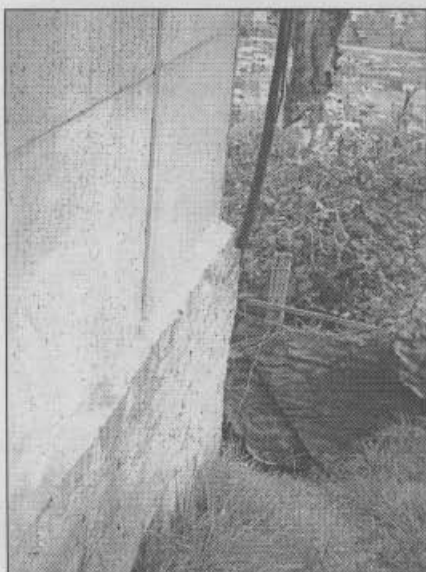
La vivienda que se encuentra inmediatamente ladera arriba de la casa del Señor Guevara (Fotografía 7), es la identificada con la nomenclatura Calle 32A Bis A Sur # 14D - 29 Interior 4, de propiedad del Señor Enrique Garzón (Tel. 209 47 37). Esta vivienda también está constituida en sistema prefabricado en el área posterior del predio y en mampostería simple en la parte frontal con placa maciza en concreto (zona del baño). La cimentación se encuentra parcialmente sobre el relleno confinado por un muro en mampostería y parte en roca (costado nor - occidental). Las viviendas ubicadas al oriente (Barrio Luis López de Mesa - Fotografía 8), desplantan los muros sobre la roca directamente sin una viga de amarre intermediaria. Adicionalmente la tubería de alcantarillado de éstas, tiene servidumbre en las casas del barrio Las Colinas.

Fotografía 7 Contención en mampostería

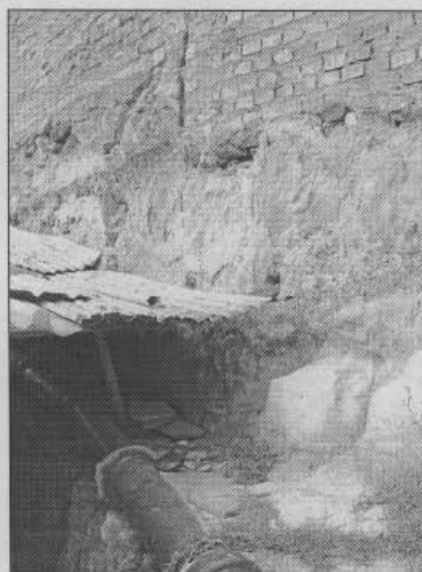
Fotografía 8 Cimentación de viviendas B. Luis López de Mesa
