DIRECCION DE PREVENCION Y ATENCION DE EMERGENCIAS

DIAGNOSTICO No. DI-1774 de 2003

LOCALIDAD : Kennedy
BARRIO : Castilla
SOLICITANTE : Zoraida Acosta – IDR D
FECHA : Julio 10 de 2003
ASUNTO : Revisión del Diagnóstico DI-1700 de 2003

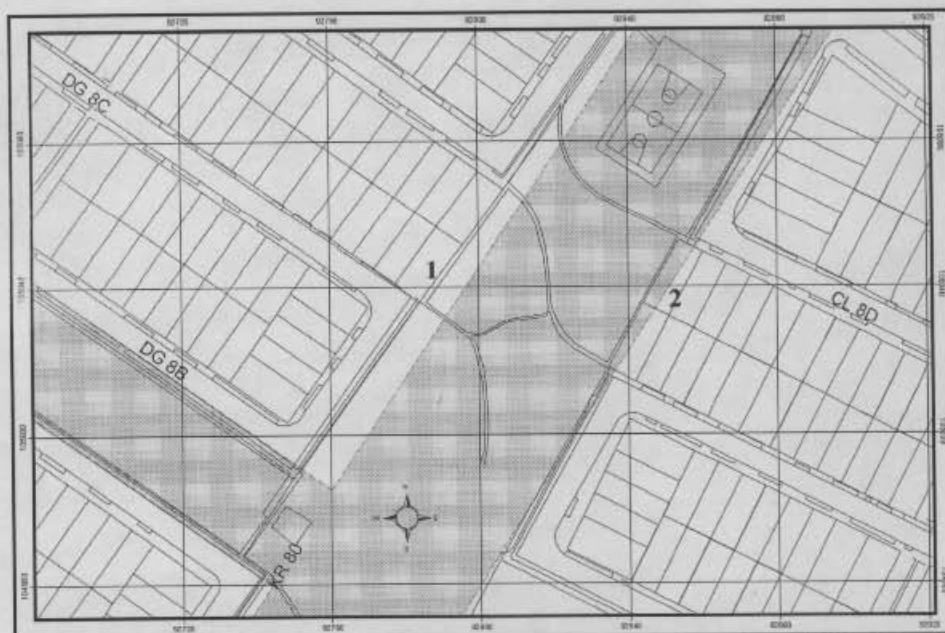
Figura 1. Viviendas visitadas: 1. Sra. Elsa Jiménez 2. Sr. Jaime Patiño

Durante la visita llevada a cabo, personal del IDRD argumentó como causas principales de los problemas de fisuras y grietas existentes de las viviendas visitadas (Figura 1) a deficiencias constructivas en el sistema estructural y de cimentación, a la acción de los árboles aledaños (ya talados), y a un proceso de desecamiento general de la sabana de Bogotá.
