DIRECCIÓN DE PREVENCIÓN Y ATENCIÓN DE EMERGENCIAS

**DIAGNOSTICO DE EMERGENCIA No. DI-1830  
COORDINACIÓN TÉCNICA**

<b>Atienden la emergencia:</b> DPAE: EQT 7, CLE 1, COE 6, Móvil 6, Móvil 2	<b>Reporta la emergencia:</b> Bomberos
<b>Datos generales sobre el evento:</b>	
Fecha :	Noviembre 19 de 2003
Dirección :	Carreras 3D a 9 entre Calles 162B a 164
Barrio :	Santa Cecilia Alta, Arauquita I Sector, Cerro Norte y Mirador
Localidad :	Usaquén (01)
Área directa :	2.50 ha

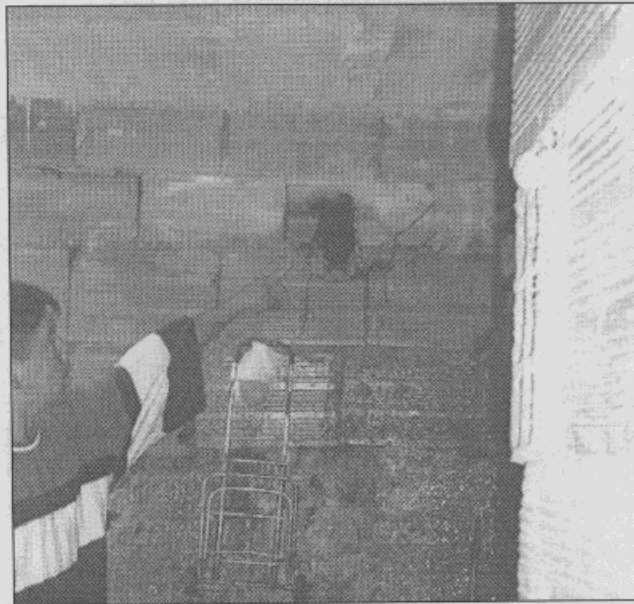
Una situación similar se presentó en la vivienda de la Señora María Irene Cruz, ubicada en la Carrera 9 # 163A - 57 Interior 2 (Tel. 527 01 15), donde fue necesario perforar los muros de mampostería para evacuar el agua que se acumulaba en su respaldo (Fotografía 1).

Fotografía 1 Orificio realizado para evacuar y aliviar presiones de agua

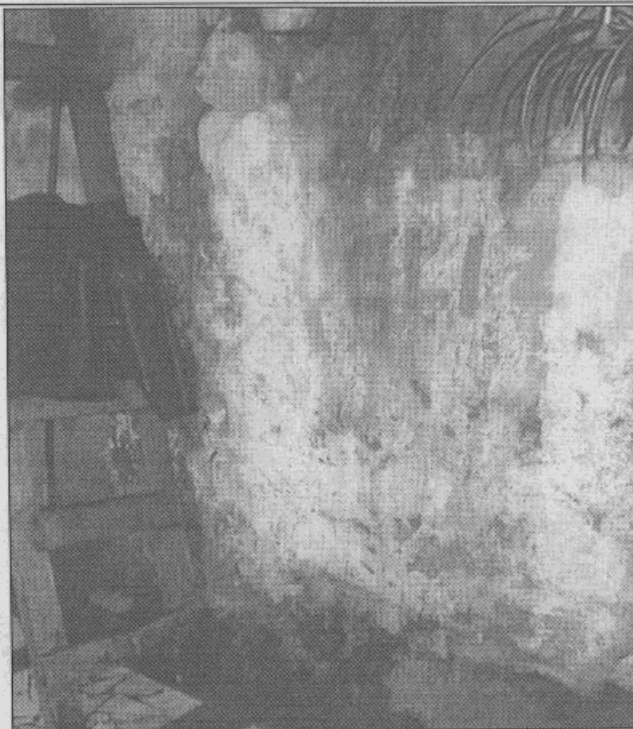
Inmediatamente ladera abajo del predio anterior (hacia el occidente), en la Carrera 9 # 163A - 57 Interior 1 se encuentra la vivienda de la Señora Martha Vivas (Tel. 527 02 24). Entre los citados predios privados existe una diferencia de nivel de aproximadamente 3.5 m, recubierta por un muro en piedra pegada a modo de acabado arquitectónico y deficientemente cimentado (Fotografía 2). El muro no cumple función de contención sino de acabado, por lo cual no se recomienda incrementar las cargas con construcciones adicionales.

Fotografía 2 Muro de piedra pegada
