ALCALDIA MAYOR
DE BOGOTA D.C

DIRECCIÓN DE PREVENCIÓN Y ATENCIÓN DE EMERGENCIAS

DIAGNOSTICO DE EMERGENCIA No. 1833

Fecha de Visita: Noviembre 22 de 2003
Dirección: Calle 44 No 1 A-30 Int.1
Barrio: MARISCAL SUCRE
Localidad: CHAPINERO
UPZ: 90, Pardo Rubio

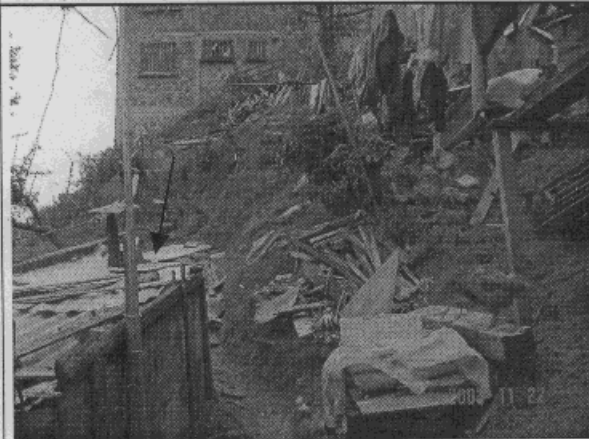
Deslizamiento local de suelo arcilloso causado por las intensas lluvias y a la falta de adecuación del terreno. El material desprendido es aproximadamente de 3 metros cúbicos de suelo, el cual afecto la vivienda de la señora Rosa Helena García, averiando la parte donde se encuentra la cocina. En la parte superior de la vivienda existen trinchos en madera que han servido para estabilizar la ladera en lo referente a movimientos superficiales. En la zona del deslizamiento la ladera no cuenta con estas obras de control de erosión. Es de anotar que la parte afectada de vivienda está construida en material de recuperación y carece de cualquier tipo de sistema estructural.

Fotografía 1. vivienda de la señora Rosa García afectada por el desprendimiento de material.

Canalización de las aguas lluvias, por medio de una zanja de corona.
Recomendación para el cambio del material de la parte posterior de la vivienda.
Recomendación para la continuación en la realización de los trinchos en madera en la parte carente de estos.
Evacuación parcial de la vivienda haciendo traslado de la cocina a otro espacio.

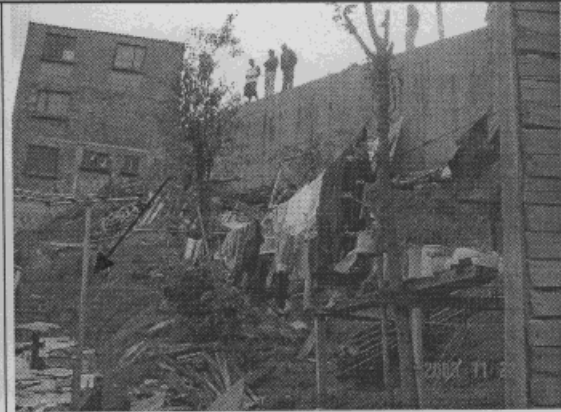
Fotografía 2. Frente de la zona de afectación
