DIRECCIÓN DE PREVENCIÓN Y ATENCIÓN DE EMERGENCIAS

**DIAGNOSTICO DE EMERGENCIA No. DI-1839**

Fecha: Noviembre 13 de 2003  
Dirección: Diagonal 53 A Sur con Carrera 3D  
Barrio: LA PAZ  
UPZ: 55, Diana Turbay  
Localidad: Rafael Uribe Uribe

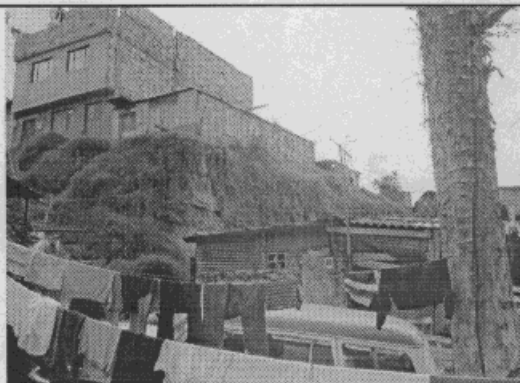
Deslizamiento tipo caída de rocas y detritos en el talud de corte de la parte posterior de las viviendas de la Diagonal 53 A Sur # 3 A – 59 y carrera 4 # 53 A – 16 Sur del barrio La Paz, Rafael Uribe Uribe, que involucró suelo orgánico y roca meteorizada.

El evento está asociado a la lluvia y el agua de escorrentía que se infiltra en el terreno y erosiona la cara expuesta del talud (Ver Fotografías 1 y 2)

Fotografía 1. Talud de corte. Vivienda de la señora Elvira Gómez (Dg. 53 A Sur # 3 A – 59)

Teniendo en cuenta que desde talud puede continuarse presentando la caída de rocas, se recomienda incluir en el Proyecto de Reubicación de Familias en Alto Riesgo No Mitigable a las siguientes:

- Elvira Gómez. Diagonal 53 A Sur # 3 A – 59, en Prioridad 2.
- Luz Marina Torres. Carrera 4 # 53 A – 16 Sur, en Prioridad 2.

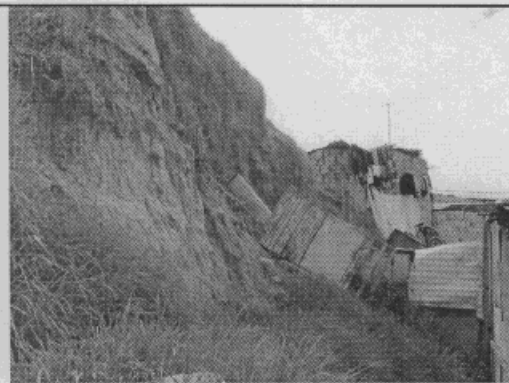
Fotografía 2. Talud en roca meteorizada.

Debido a la exposición de la cara del talud a factores que degradan su composición litológica, es decir el agua de escorrentía que causa la meteorización de la roca, la amenaza por fenómenos de remoción en masa es alta. Asimismo, el tipo de construcción es muy vulnerable a este tipo de fenómenos por lo tanto el grado de riesgo está entre medio y alto.
