DIRECCION DE PREVENCION Y ATENCION DE EMERGENCIAS

DIAGNÓSTICO N° DI-1806

Este informe corresponde a la visita de inspección para verificar el estado y condiciones de la planta física del Instituto Técnico Distrital Jorge Soto del Corral.

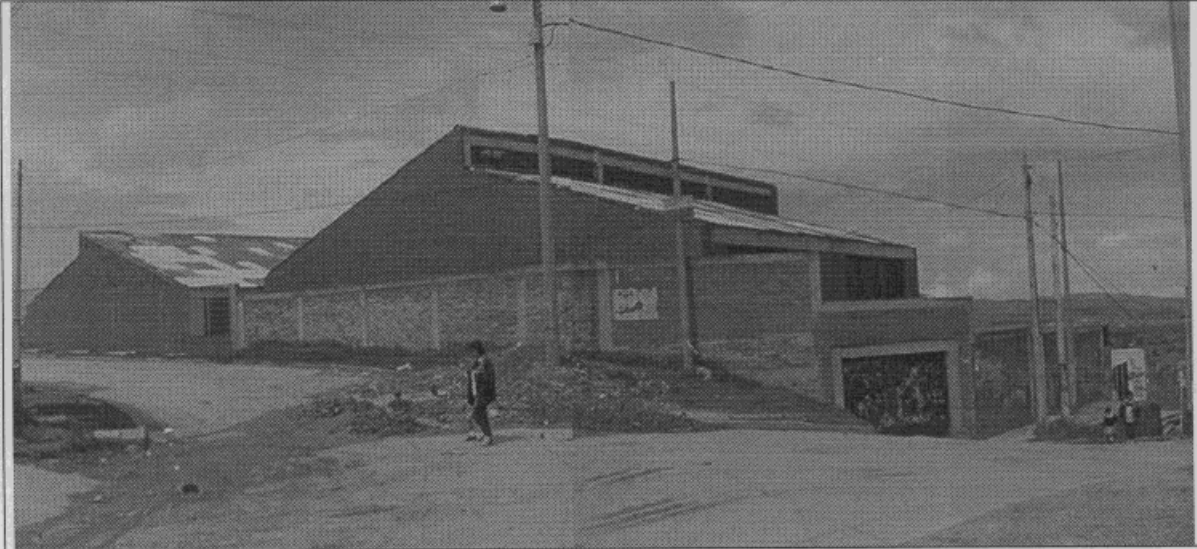
La planta física del IED Jorge Soto del Corral se ha desarrollado en diferentes etapas (ver fotos 1 y 2), cada una de las cuales se realizó acorde con las técnicas constructivas de su época. La topografía donde está localizado el centro educativo presenta pendiente media. La zona donde se observaron los daños fue construida hace 22 años como se observa en la placa conmemorativa (ver foto 5).

Foto 1. Vista general IED Jorge Soto del Corral, costado oriental. La planta física está localizada sobre una ladera de mediana pendiente.

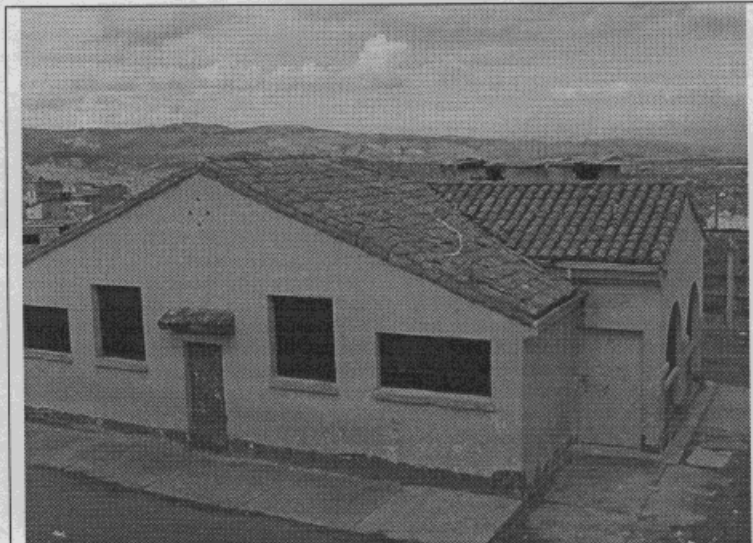
Foto 2. Vista hacia el interior del IED Jorge Soto del Corral. Edificación aislada cuya construcción tiene más de 40 años de acuerdo a sus características. No se observaron daños.

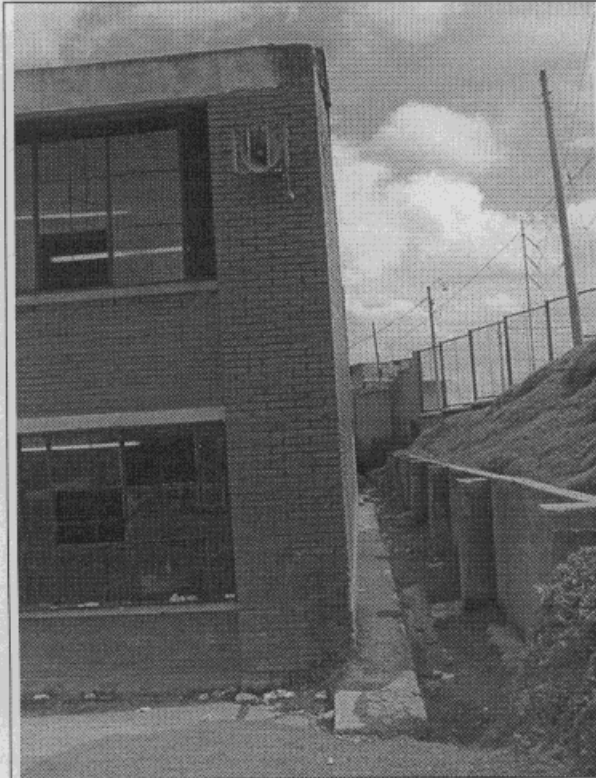
De acuerdo con la información suministrada por la rectora de la institución, la Secretaría de Educación ha realizado obras de mantenimiento y reparación. Estas obras realizadas hace aproximadamente un año, corresponden a la construcción de un muro de contención sobre el costado oriental (ver foto 3), un pórtico de concreto reforzado en el sector oriental (ver foto 12), la construcción de columnas de confinamiento en los muros de mampostería del auditorio y en la zona del aula y laboratorio (ver foto 7) y la adecuación y remodelación de los baños del sector oriental (ver foto 10).

Foto 3. Muro de contención construido hace aproximadamente un año, ubicado sobre el costado oriental de la institución.

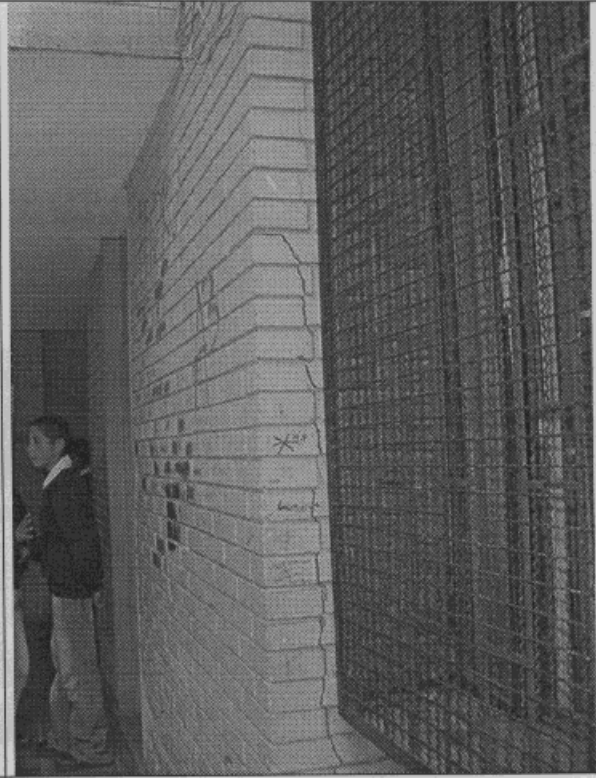
Foto 4. Agrietamiento vertical en muro de mampostería del primer piso, sector oriental.

Los agrietamientos presentados en muros corresponden a condiciones puntuales generados al parecer por asentamientos diferenciales. Estos daños no comprometen la estabilidad de las edificaciones de la institución ante cargas verticales siempre y cuando no progresen, por lo que se requiere realizar un monitoreo periódico hasta tanto se ejecuten las obras de reparación.

- Monitoreo periódico de los daños y de las condiciones de la edificación; permitirá definir acciones inmediatas que pueden consistir en evacuación preventiva y/o obras de reparación.

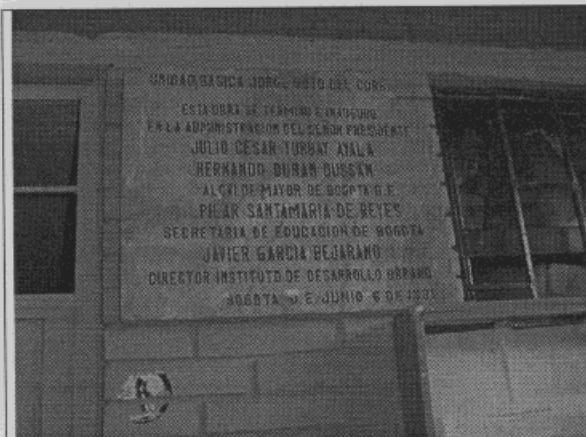
Foto 5. Placa conmemorativa en la que se indica la fecha de inauguración del colegio.

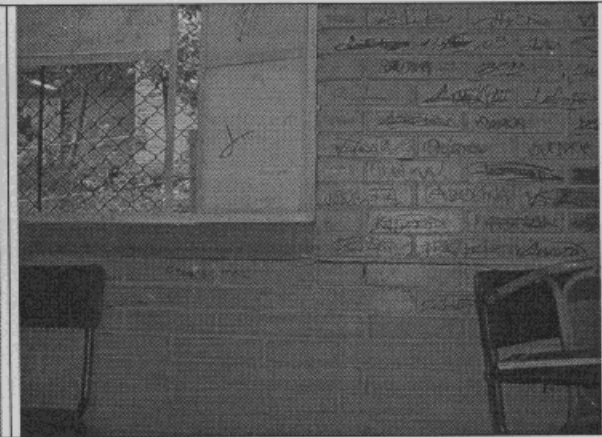
Foto 6. Separación de la pega de mortero de la mampostería causada al parecer por asentamientos.

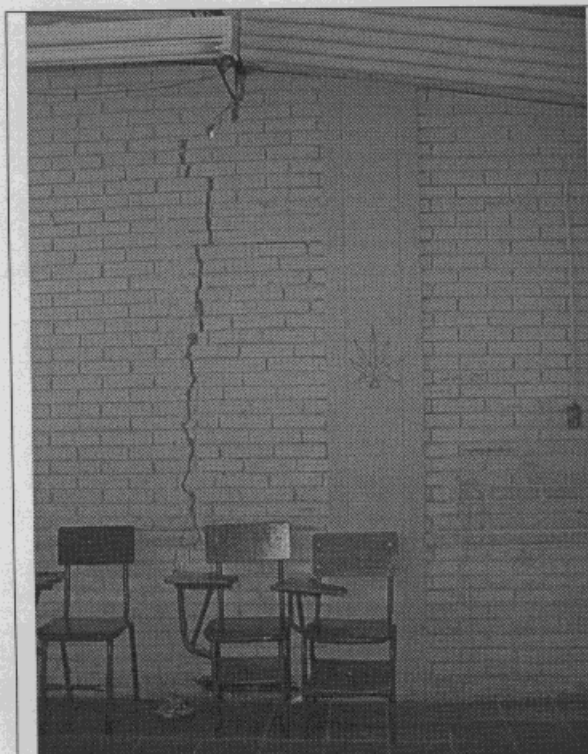
El sistema estructural predominante corresponde al uso de pórticos en concreto reforzado empleado principalmente en el costado oriental (baños, aulas y salón de profesores) y sector sur (auditorio). El otro sistema estructural identificado es de mampostería no reforzada el cual está localizado en el costado occidental (aula y laboratorio). En este último se fundieron columnas de concreto en algunos sectores, sin corresponder al confinamiento del muro por cuanto no se realizó la viga de corona (ver foto 7).

Foto 7. Agrietamiento vertical en muro localizado en el aula y laboratorio (sector occidental). El agrietamiento coincide con el punto de apoyo de la correa metálica de cubierta. La columna contigua fue fundida hace aproximadamente un año.

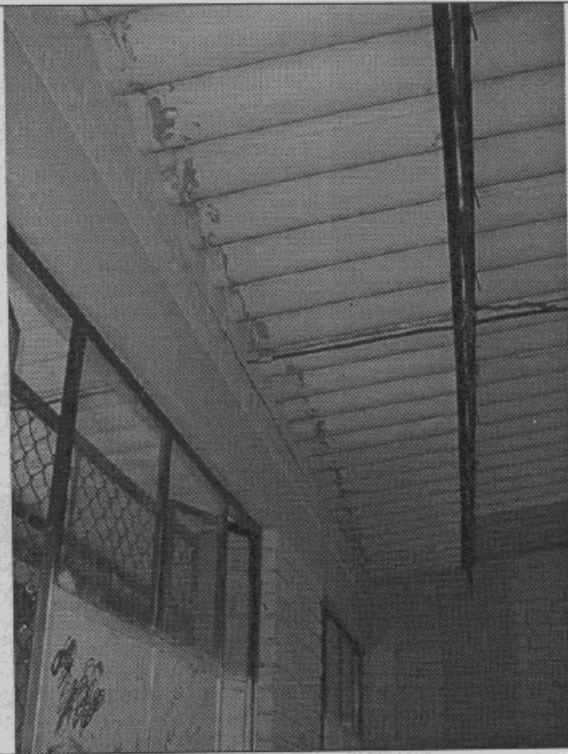
Foto 8. La marca dejada en las tejas indica el desplazamiento que ha presentado el muro de fachada localizado en el aula y laboratorio (sector occidental). El apoyo de la teja sobre la correa es insuficiente.

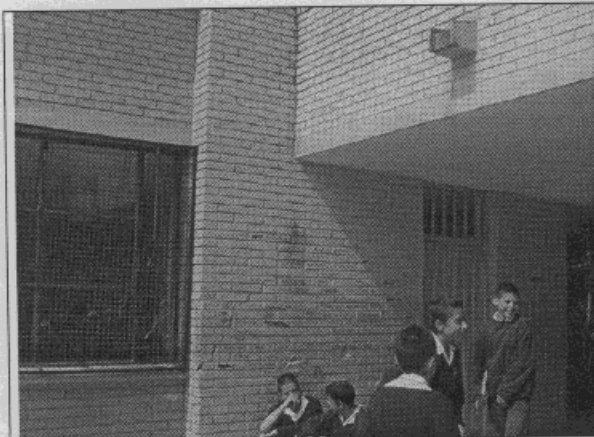
Foto 9. Agrietamiento más o menos diagonal en muro de mampostería del primer piso.

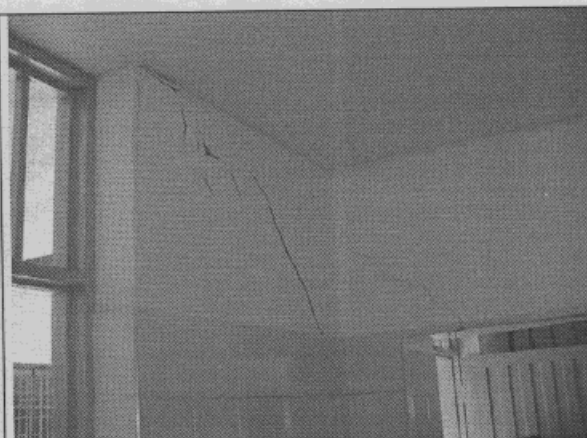
Foto 10. Agrietamiento diagonal en muro del primer piso en la zona de baños. Corresponde al mismo agrietamiento registrado en la foto 6.

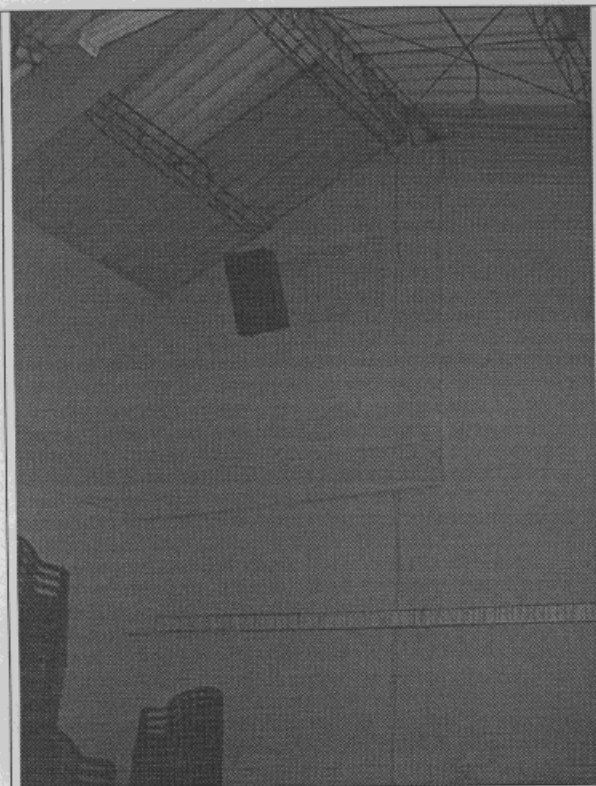
Foto 11. Auditorio. Se observa agrietamiento vertical en el muro de mampostería en la parte superior.

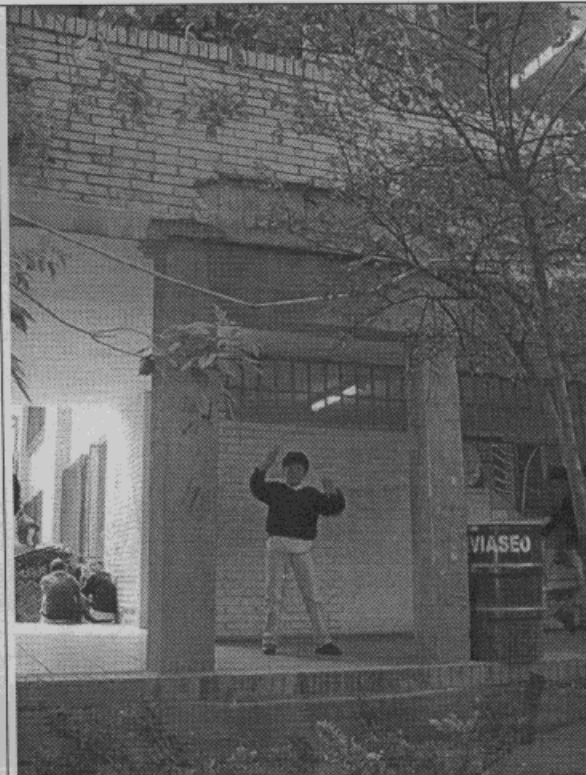
Foto 12. Pórtico en concreto reforzado localizado en el sector oriental de la institución. Corresponde a una obra de intervención realizada hace aproximadamente un año.

De acuerdo a lo observado y teniendo en cuenta las características de las obras implementadas, se puede establecer que estas corresponden a reparaciones y medidas provisionales y no equivalen a un reforzamiento estructural.
