DIRECCIÓN DE PREVENCIÓN Y ATENCIÓN DE EMERGENCIAS

DIAGNÓSTICO DE EMERGENCIA No. DI-1807 COORDINACIÓN TÉCNICA

LOCALIDAD	Usme (5)
BARRIO	Nueva Esperanza (Parte Baja)
DIRECCIÓN	Carrera 6D este No. 48Q – 13 sur
FECHA	Octubre 1 de 2003
HORA	5:00 am
ÁREA DIRECTA	0.1 Ha aproximadamente.

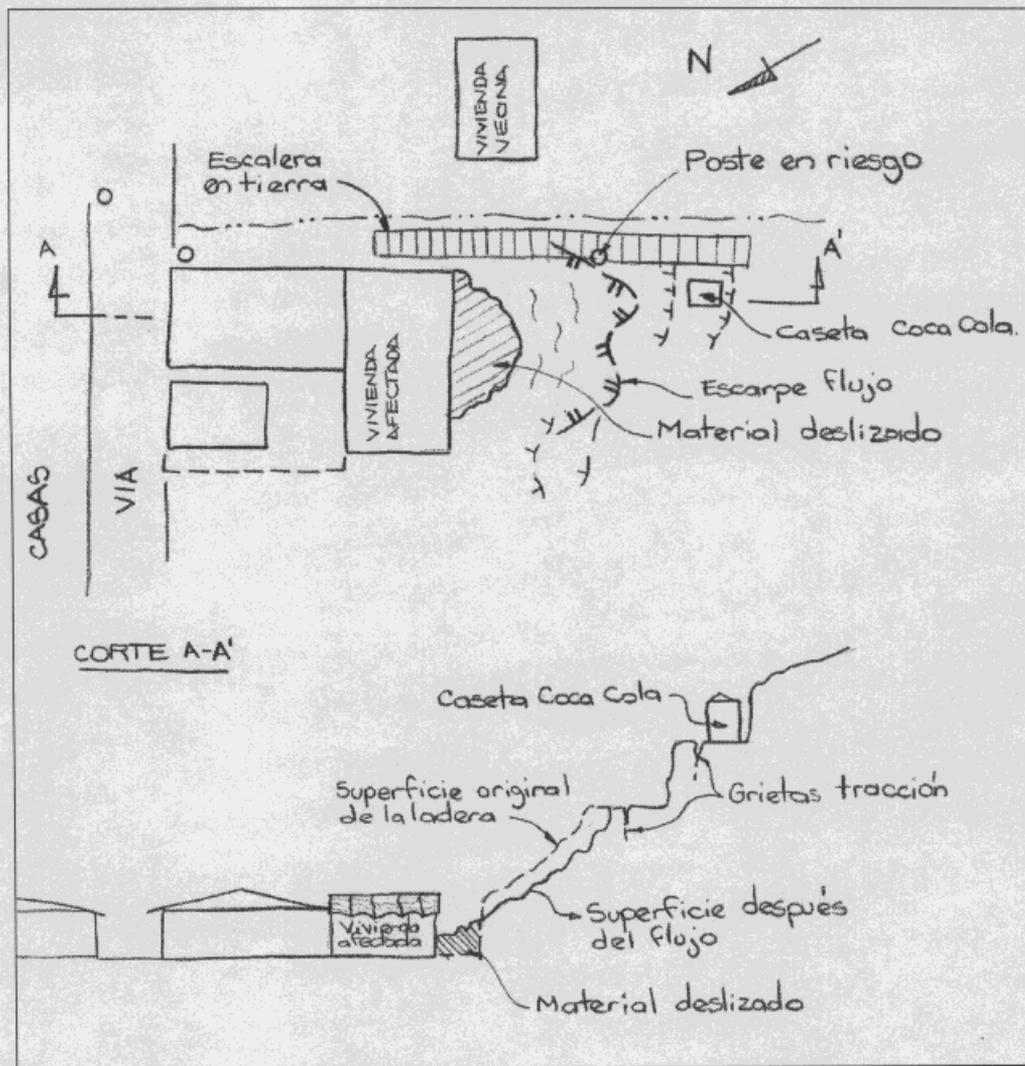
Figura No. 1. Esquema general del sitio de la emergencia.

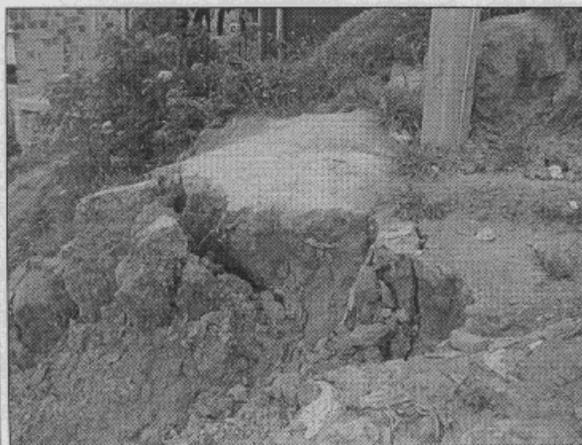
Flujo superficial de tierras de carácter retrogresivo producto de los cortes realizados en la ladera y de la pérdida de resistencia del suelo a raíz del intemperismo a que está expuesto por la ausencia de cobertura vegetal (ver fotos No. 1 a 3 y 7).

En la parte superior de la corona, en las dos explanaciones realizadas probablemente para implantar viviendas, se observan grietas de tracción que manifiestan el carácter retrogresivo del fenómeno de remoción en masa (ver fotos No. 3, 5 y 6).

Foto No.3. Vista de corona del deslizamiento.

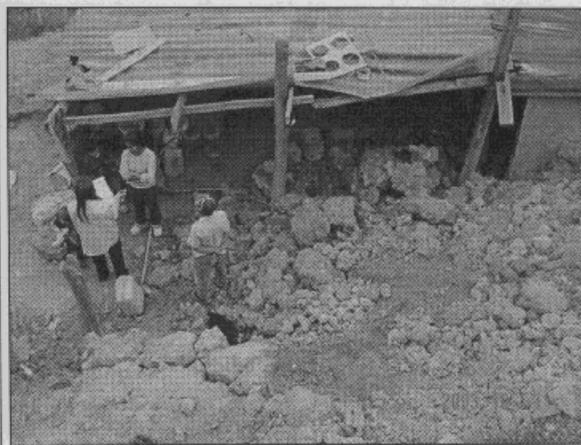
El material deslizado se depositó sobre el costado sur de la vivienda de un piso en material de recuperación (latas y tejas de zinc) con cubierta en tejas de zinc y algunas plásticas sobre durmientes en madera y piso en tierra (ver fotos No. 1, 4 y 7).

Foto No.4. Se observa el material depositado contra la vivienda.

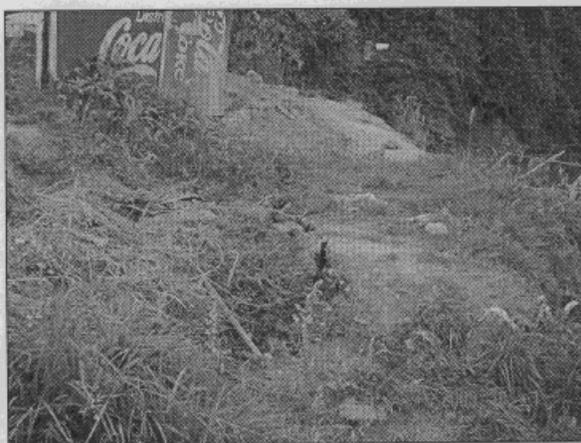
Foto No.5. Vista de una grieta de tracción arriba de la corona.

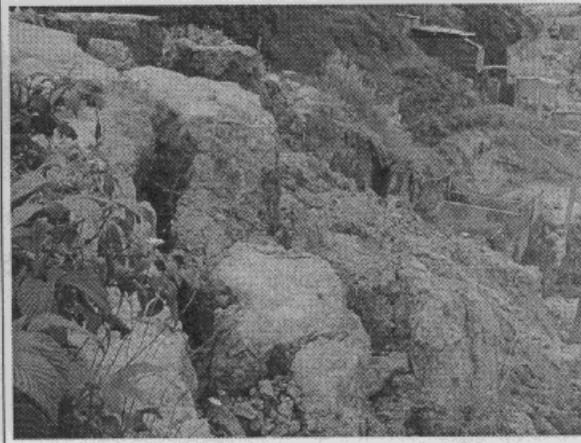
Foto No.6. Vista de una grieta de tracción en el flanco derecho de la corona.

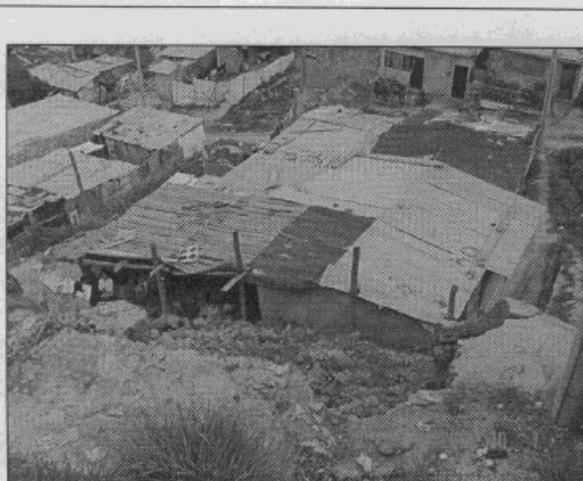
Foto No.7. se observa la vivienda afectada y el material depositado contra ella.

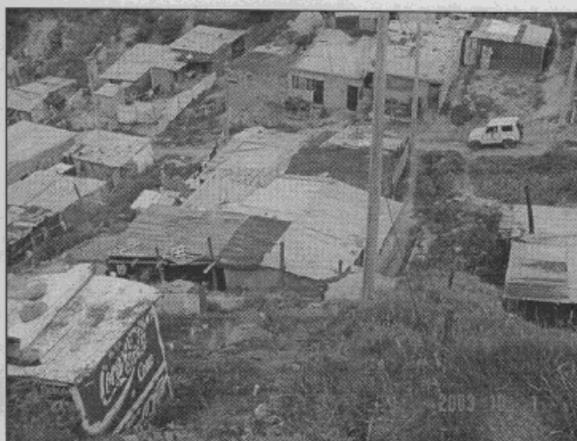
Foto No.8. Panorámica del sector donde se ubica la vivienda afectada por el flujo de tierras.
