DIRECCIÓN DE PREVENCIÓN Y ATENCIÓN DE EMERGENCIAS

DIAGNÓSTICO DE EMERGENCIA No. DI-1808 COORDINACIÓN TÉCNICA

LOCALIDAD	Ciudad Bolívar (19)
BARRIO	Villa Gloria
DIRECCIÓN	Calle 69R Bis Sur No. 18M-58
FECHA	Octubre 7 de 2003
HORA	11:00 am
ÁREA DIRECTA	5.0 m ² aproximadamente.

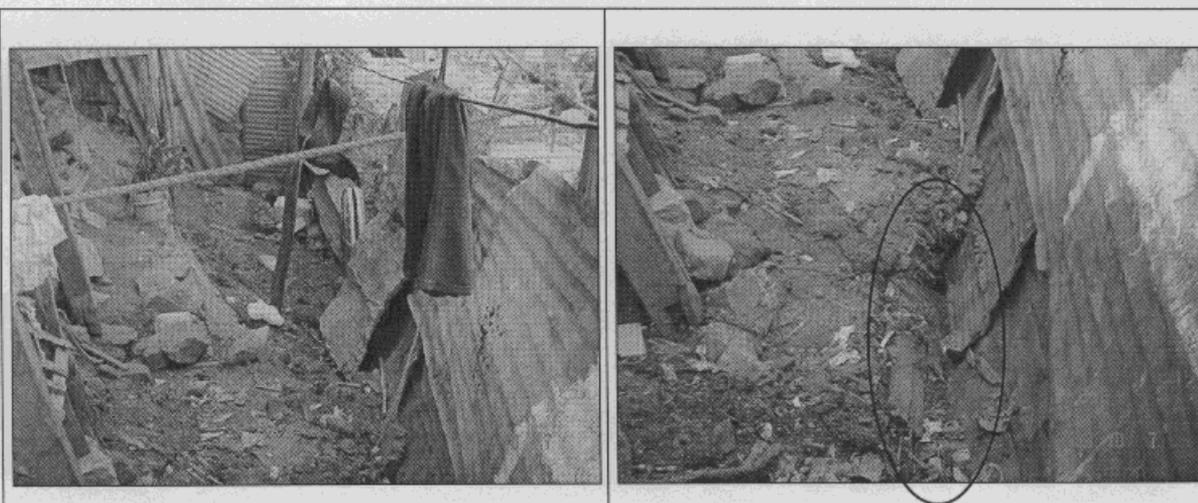
Deslizamiento traslacional superficial y puntual en la parte superior del corte ubicado entre las viviendas distinguidas con la nomenclatura Calle 69R Bis Sur No. 18M-58 y 52 (ver figura No. 1). La masa movilizada se estimó aproximadamente en 0.5 m³ (ver fotos 1 a 3).

El deslizamiento no afectó ninguna de las dos viviendas; tan solo se ve comprometida una parte de una cerca en madera y latas que se emplea para cerramiento de la vivienda ubicada en la Calle 69R Bis Sur No. 18M-58 (ver fotos 1 y 2).

Foto No.1. Vista de la parte superior del corte, dentro de la vivienda de la señora Ana Mercedes.

Foto No.2. Se observa el sector afectado por el deslizamiento puntual.

- Retirar la cerca en tejas de zinc y reemplazarla por una estructura adecuada y bien cimentada.
- Retirar el material deslizado y proteger el talud del intemperismo.
- Retirar todos los elementos que se encuentran en la parte superior del corte.
- Adelantar las mejoras locativas necesarias para garantizar la estabilidad de la vivienda.

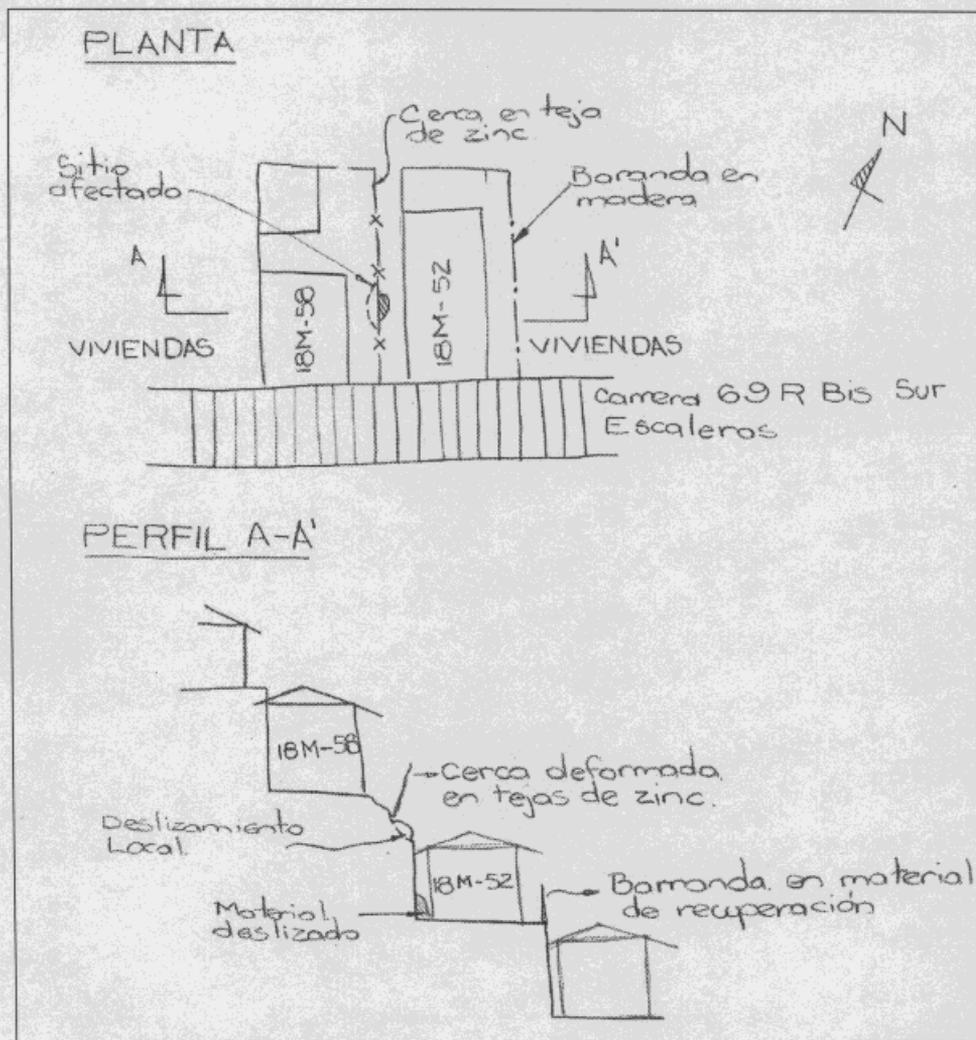
En la vivienda de la Calle 69R Bis Sur No. 18M-52, de la señora Rosalba Espinosa Álvarez, viven dos (2) adultos y tres (3) menos de edad. La construcción es de un (1) piso en tablas de madera, piso en tierra y cubierta en teja de zinc sobre durmientes en madera. La vivienda no presentó afectación puesto que el material deslizado cayó en un espacio existente entre la vivienda y el corte (ver figura No. 1 y foto No.6).

Figura No. 1. Esquema general del sitio de la emergencia.

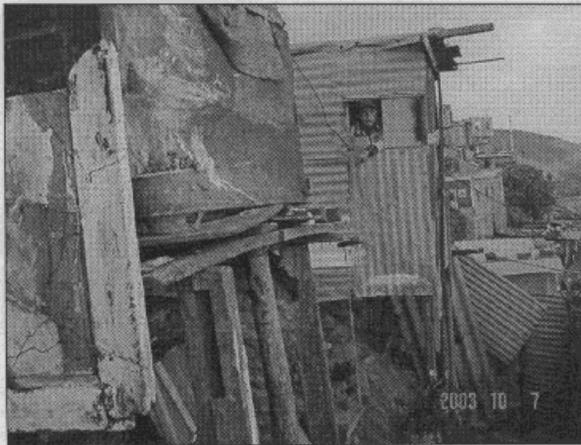
piso en material de recuperación (latas y tejas de zinc) con piso en tierra y cubierta en tejas de zinc y plástico sobre durmientes en madera. Es de destacar que la construcción presenta deficiencias constructivas importantes, especialmente a nivel de cimentación; por lo cual, se considera que la vivienda puede presentar afectación ajena al problema de estabilidad antes descrito. (ver fotos No. 3 y 5).

Foto No.3. Vista del tipo de construcción y cimentación de la vivienda de la señora Ana Mercedes; obsérvesen las deficiencias.

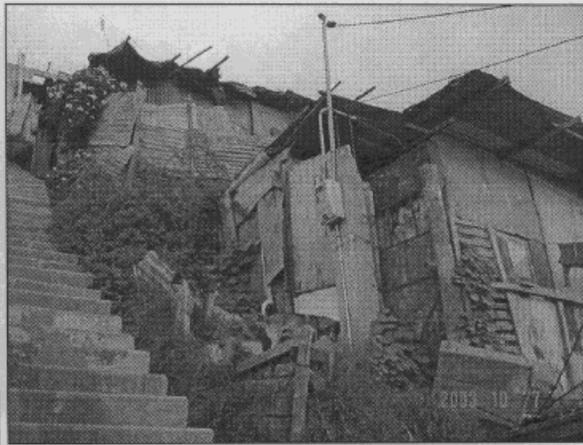
Foto No.4. Se observa la ubicación de las dos viviendas involucradas, la superior es de la señora Ana Mercedes.

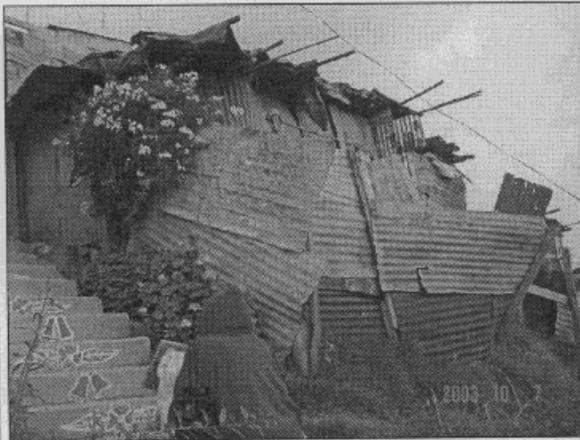
Foto No.5. Vista de la vivienda de la señora Ana Mercedes (Calle 69 Bis sur No. 18M - 52)

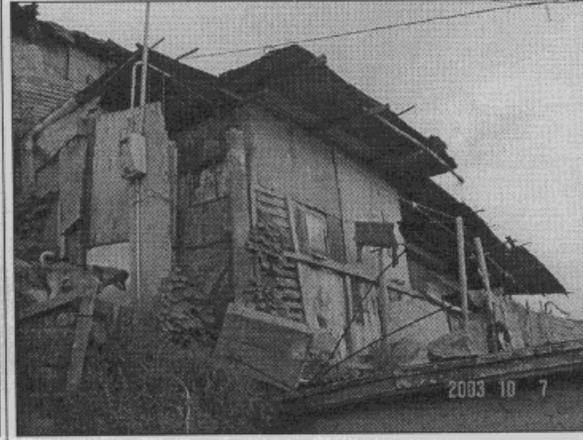
Foto No.6. Se observa la vivienda de la señora Rosalba (Calle 69 Bis sur No. 18M - 52).

Para mitigar definitivamente el desprendimiento de material en el corte que separa los predios de las señora Ana Mercedes y Rosalba se debe construir una estructura de contención.
