DIRECCIÓN DE PREVENCIÓN Y ATENCIÓN DE EMERGENCIAS

DIAGNOSTICO DE EMERGENCIA No. DI-1812 COORDINACIÓN TÉCNICA

Calle 25A #4 - 92

Bosque Izquierdo

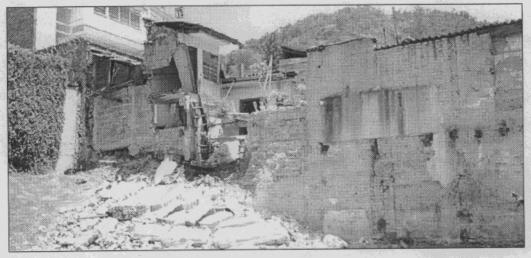
La falta de mantenimiento y la antigüedad de la construcción constituyen un estado de deterioro avanzado y generalizado de la vivienda, así como de amenaza de ruina que puede comprometer la seguridad de quienes la habitan y los transeúntes del sector. Por tales condiciones se presentó el colapso de un tramo del muro en el costado occidental de la vivienda que tenia serías deficiencias en su cimentación, dejando sin soporte la construcción del segundo piso que también colapso.

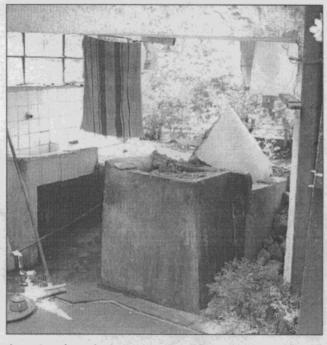
En el último evento de colapso de la vivienda, se afectó el costado nor occidental de la casa por la caída de los muros y el entrepiso en la zona adyacente a lavadero.

- Evacuar inmediatamente la vivienda de la Señora Laura Murillo.
- Cubrir el área colapsada para evitar el ingreso de las aguas lluvias mientras se evacua.
- Iniciar proceso por amenaza de ruina para demoler la totalidad de la vivienda.

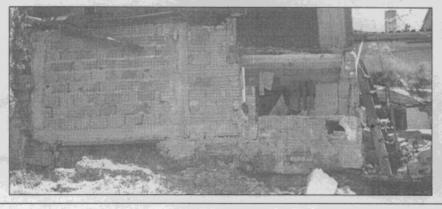
Se llama la atención que la parte más recientemente construida no tiene zapatas adecuadas a pesar de haber construido columnas. Adicionalmente el suelo de fundación ha sido removido por erosión y lavado.
