DIRECCIÓN DE PREVENCIÓN Y ATENCIÓN DE EMERGENCIAS

**DIAGNÓSTICO DE EMERGENCIA No. DI-1816
COORDINACIÓN TÉCNICA**

LOCALIDAD Santa Fe (4)
BARRIO La Paz Centro
DIRECCIÓN Calle 22D No. 1A – 31 este
FECHA Octubre 27 de 2003
HORA 7:00 am
ÁREA DIRECTA 10 m² aproximadamente.

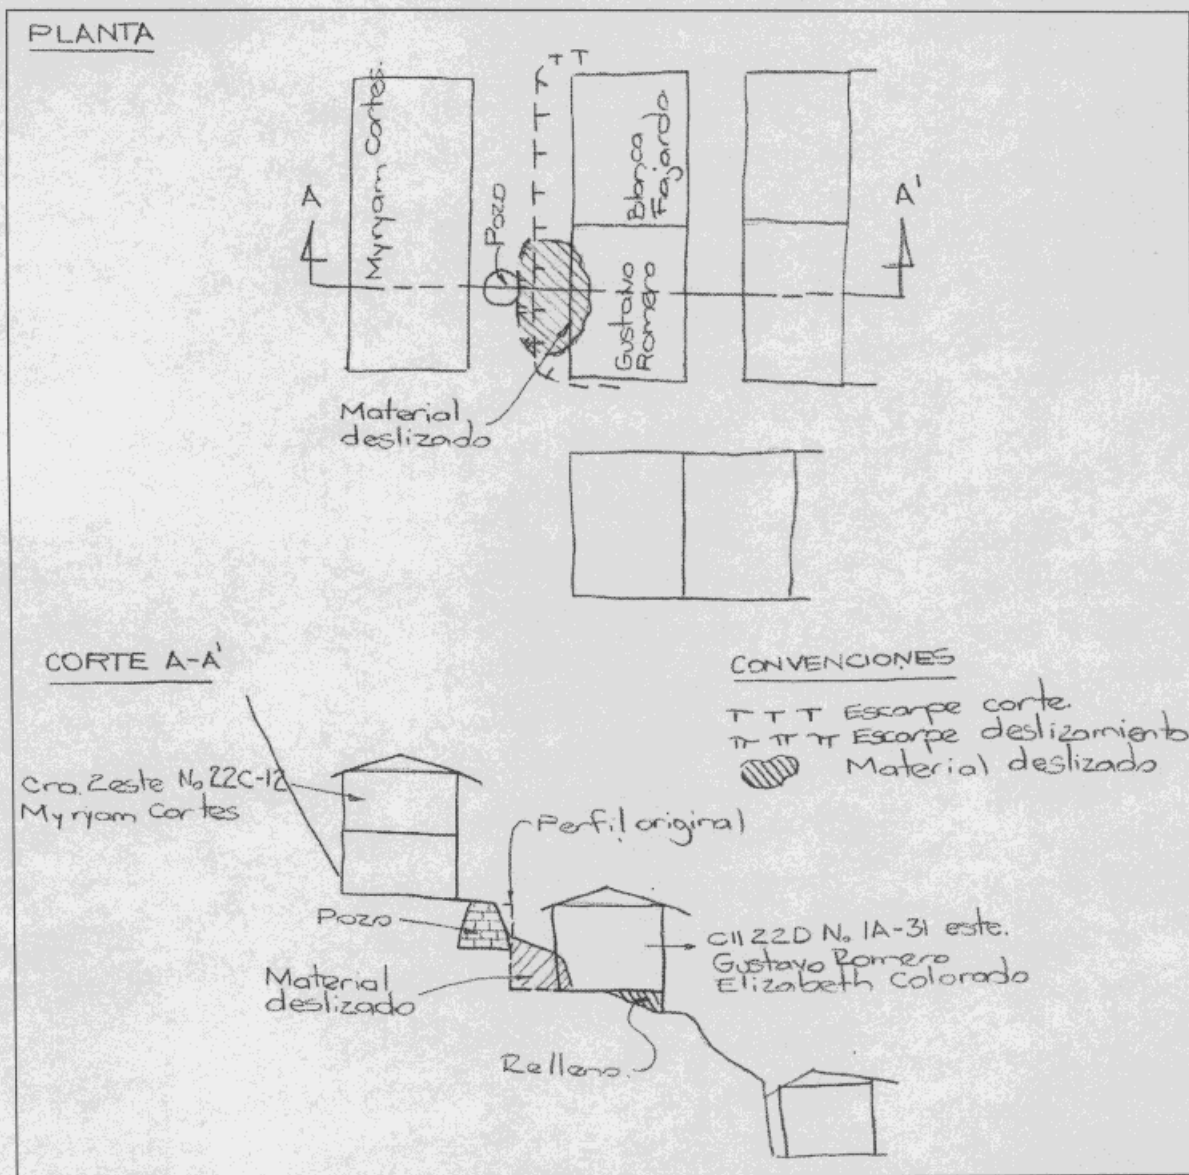
Figura No. 1. Esquema general del sitio de la emergencia.

Deslizamiento traslacional de aproximadamente 3.0 m³ en el corte de la parte posterior de la vivienda de los señores Gustavo Romero y Elizabeth Colorado (Calle 22D No. 1A – 31 este).

Se considera que el movimiento se produjo a raíz del desconfinamiento lateral al que estuvo expuesto el corte por largo tiempo; puesto que no se construyó una estructura de contención al momento de la realización del mismo. De igual manera, debe destacarse que el proceso se vio ampliamente favorecido por la alteración que el agua lluvia, la escorrentía y los flujos subsuperficiales causaron al material aflorante en el corte.

La vivienda afectada corresponde a una construcción de un piso en latas, cubierta en tejas de zinc sobre durmientes en madera y piso en mortero. El material deslizado causó el colapso parcial de la pared de la parte posterior de la vivienda y el desplazamiento de algunos parales que soportan la cubierta en este extremo de la construcción.

A consecuencia del deslizamiento, un pozo de inspección de alcantarillado ubicado en la parte superior del corte, perdió suelo de confinamiento; por lo que, se considera que su estabilidad puede estar comprometida.

Dado que el deslizamiento puede comprometer un área mayor, se recomienda dar prelación al proceso de reubicación de la familia de los señores Gustavo Romero y Elizabet Colorado (Calle 22D No. 1A – 31 este) y de las señoras Myryam Cortés Rojas (Carrera 2 este No. 22C – 12) y Blanca Fajardo (Calle 23 No. 2 – 18), incluidas en el programa de reubicación de familias en alto riesgo no mitigable con prioridad uno (1), mediante los diagnósticos técnicos No. 1650 y 1718 de 2002 y el Concepto Técnico No. 3180 de 1999.
