DIRECCIÓN DE PREVENCIÓN Y ATENCIÓN DE EMERGENCIAS

DIAGNOSTICO DE EMERGENCIA No. DI-1892

Fecha de reporte y visita: Noviembre 25 de 2003
Dirección: Carrera 18D # 80 A – 24 Sur
Barrio: EL LIMONAR
UPZ: 68, El Tesoro
Localidad: Ciudad Bolívar

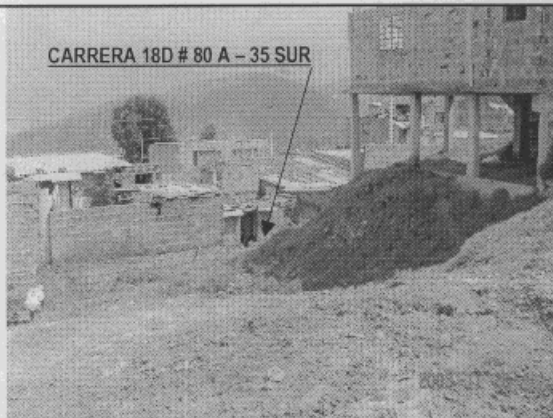
Debido a las lluvias que se presentaron el lunes 24 de noviembre de 2003 el sistema de drenaje en las calles fue insuficiente para conducir el agua a la red de alcantarillado pluvial, por tal motivo el agua se desbordó por la carrera 18 E con calle 80 A Sur, en el límite entre los barrios El Tesorito y El Limonar en la localidad de Ciudad Bolívar. Este desbordamiento generó un flujo de lodos que invadió la vivienda de la Carrera 18D # 80 A – 35 Sur, propiedad del señor Gustavo Pinzón (Teléfono 7908433), donde habitan 2 adultos y 2 menores.

Fotografía 1. Zona verde por donde pasó el flujo de agua que arrastró el material suelto.

- Reconstruir el muro de contención en los costados norte y sur de la vivienda localizada en la Carrera 18D # 80 A – 24 Sur. Nivelar y compactar adecuadamente el terreno que sirve de piso al predio de la vivienda.
- Diseño y construcción del pavimento sobre la Carrera 18 D con calle 80 A Sur.
- Mantenimiento y limpieza de los sumideros en el sector de la carrera 18 E con calle 80 A Sur.

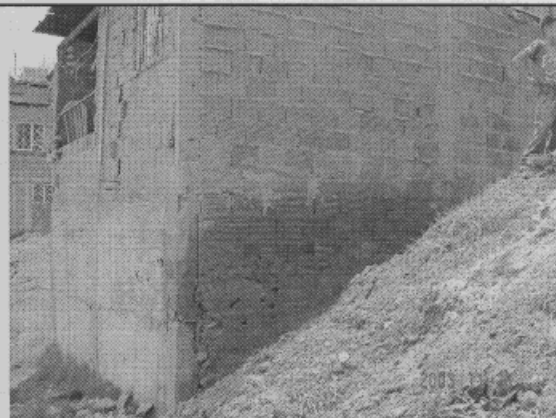
Luego de pasar a través de la vivienda del señor Pinzón, parte del flujo de lodos continuó hacia la vivienda de la Carrera 18D # 80 A – 24 Sur, propiedad de los señores José Miguel Jiménez y Johana Paola Alfaro; allí el flujo invadió la vivienda y se infiltró en el terreno un lavando los finos del suelo de lleno y generando un hundimiento del piso.

Fotografía 2. Parte posterior de la vivienda en la carrera 18D # 80 A – 24 Sur.

Estructura de contención a nivel de cimentación en el predio del señor José Miguel Jiménez. El muro de confinamiento a nivel de cimentación en el costado norte del predio sufrió deformación por los empujes ejercidos por el material saturado.
