**DIAGNOSTICO DE EMERGENCIA No. DI-1893
COORDINACIÓN TÉCNICA**

Fecha : Diciembre 2 de 2003
Dirección : Calle 34 Sur # 9A - 04 Este y # 9A - 10 Este
Barrio : San Vicente
Localidad : San Cristóbal (04)
Área directa : 0.15 ha

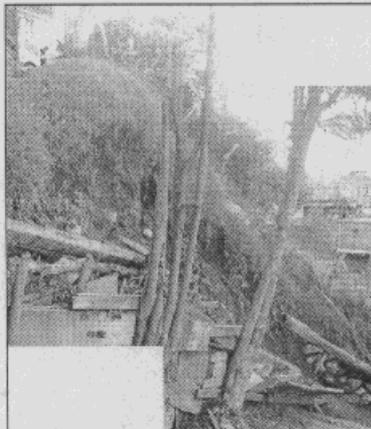
El camino peatonal que conduce a los predios con nomenclatura Calle 34 Sur # 9A-04 Este y # 9A-10 Este, de propiedad de Priscila Quiroga y/o Arnulfo Quiroga (Tel. 363 75 61) y Pastor Barrera (Tel. 367 47 84), se desarrolla en una ladera empinada con procesos de erosión y deslizamiento local (ver Fotografía 1).

Fotografía 1 Vista del escarpe del deslizamiento

Para confinar el talud y contener pequeños deslizamientos, los vecinos del sector implementaron un sistema de trinchos de madera con pilotes hincados y apoyándose en los árboles existentes.

El talud tiene una altura promedio de 3.5 m y una longitud de 20.0 m aproximadamente, presentando acumulación de material erosionado y deslizado en los trinchos, causando que el sistema de contención y protección superficial presente inclinación generalizada debido a los empujes actuantes, longitud insuficiente de empotramiento de los pilotes y/o el deterioro mismo de la obra por pudrición de la madera.

Los deslizamientos observados en el sector de la Calle 34 Sur con Carrera 9A Este son puntuales y de carácter superficial, pero se recomienda no colocar sobrecarga adicional con construcciones en la parte alta del talud, encauzar y conducir las aguas de escorrentía mediante cunetas revestidas en concreto ó sistemas equivalentes y mantener la cobertura vegetal para garantizar las condiciones de estabilidad y evitar la generación de superficies de falla profundas.

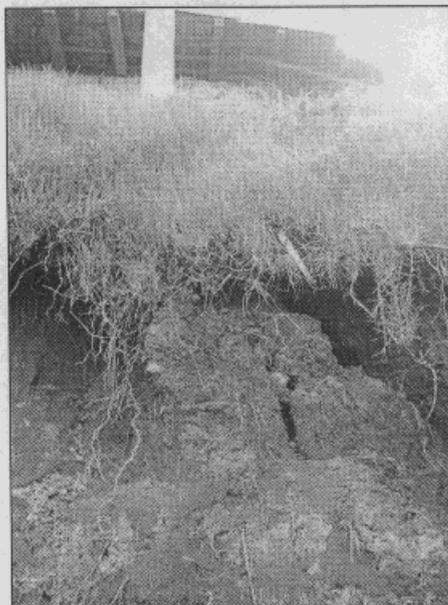
En la parte alta del talud existe un poste de teléfonos perteneciente a la Empresa ETB, que presenta cabeceo hacia las casas debido a la remoción parcial del terreno en el cual fue cimentado (Fotografía 2).

Fotografía 2 Vista del escarpe del deslizamiento

Las viviendas tienen un aislamiento respecto a la base del talud con un ancho variable entre 2.5 y 4.0 m, lo que permite acumular pequeños deslizamientos, los cuales son retirados por los vecinos del sector. Sin embargo, ante la caída del poste las viviendas están altamente expuestas y presentan alta vulnerabilidad física, dadas las características constructivas.

Las viviendas no han presentado daños en su estructura a pesar de los empujes de tierras causada por pequeños deslizamiento, pero la caída del poste de la red de teléfonos ó el desempate de las redes de acueducto que se localizan por la cara y base del talud, pueden afectar las casas y generar un deslizamiento de mayores proporciones que los ocurridos hasta la fecha.

Se requiere relocalizar el poste de teléfonos (ETB) y la red para la acometida de acueducto, con el fin de evitar que se magnifique el problema de estabilidad ante la caída del poste ó la ocurrencia de fugas de agua.
