**DIAGNÓSTICO DE EMERGENCIA No. DI-1848
COORDINACIÓN TÉCNICA**

LOCALIDAD	Rafael Uribe Uribe (18)
BARRIO	Urb. La Vega de San Francisco y Socorro III sector
DIRECCIÓN	Transversal 16F Bis B sur con diagonal 49D sur
FECHA	Noviembre 7 de 2003
HORA	10:10 am
ÁREA DIRECTA	20 m ² aproximadamente.

Colapso parcial de un muro de cerramiento en mampostería no reforzada en la bocacalle de la Transversal 16F Bis B sur con diagonal 49D sur.

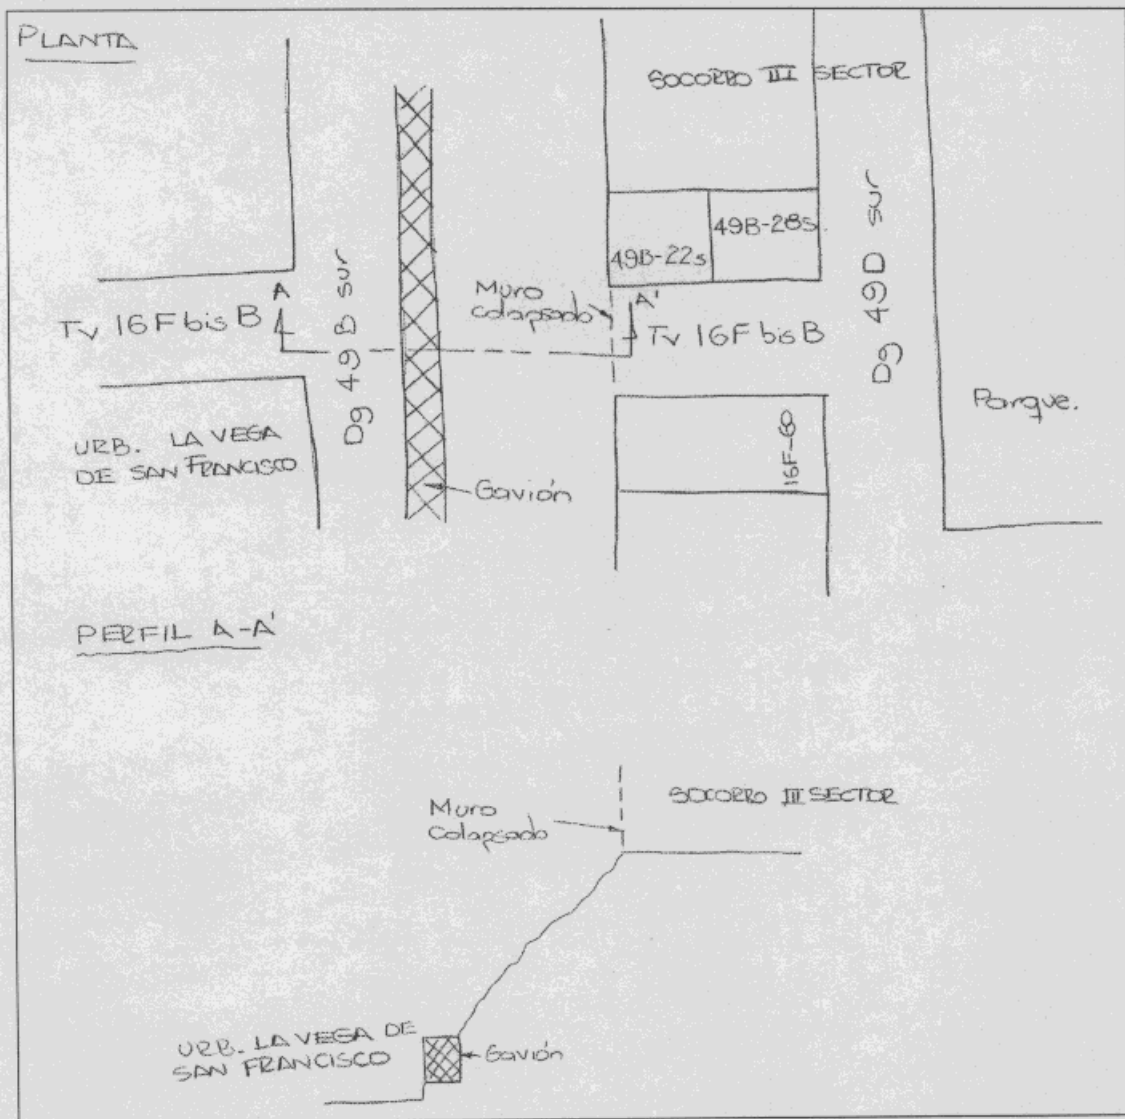
El colapso del muro se debió al debilitamiento producido por la abertura que le hizo la comunidad para pasar por allí y a la constante vibración al apoyarse en éste.

Figura No. 1. Esquema general del sitio de la emergencia.

Demoler el tramo de muro que quedó en pie.
