DIRECCIÓN DE PREVENCIÓN Y ATENCIÓN DE EMERGENCIAS

**DIAGNOSTICO DE EMERGENCIA No. DI-1853
COORDINACIÓN TÉCNICA**

Fecha : Diciembre 3 de 2003
 Hora : 4: 15 p. m.
 Dirección : Calle 39D Sur # 8 - 08
 Barrio : Madrid
 Localidad : Rafael Uribe (18)
 Área directa : 0.05 ha

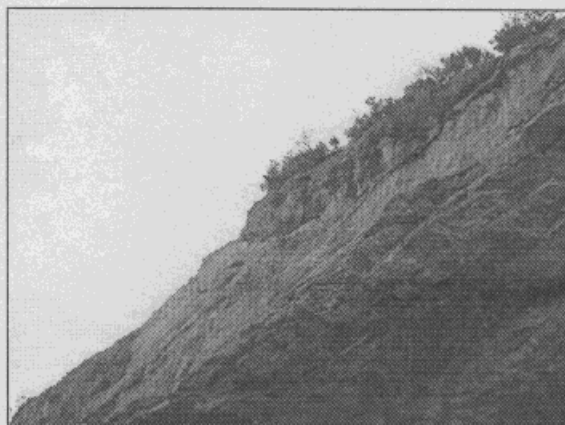
Sobre la ladera se observan dos escarpes en forma de media luna, producto del terraseo como medida para abandono de la actividad extractiva de materiales que se desarrolló en la zona. El corte dejó una geometría compuesta por una berma y taludes con inclinación similar al buzamiento de la estratificación (Fotografía 1).

Fotografía 1 Vista del perfil del escarpe en el barrio Madrid

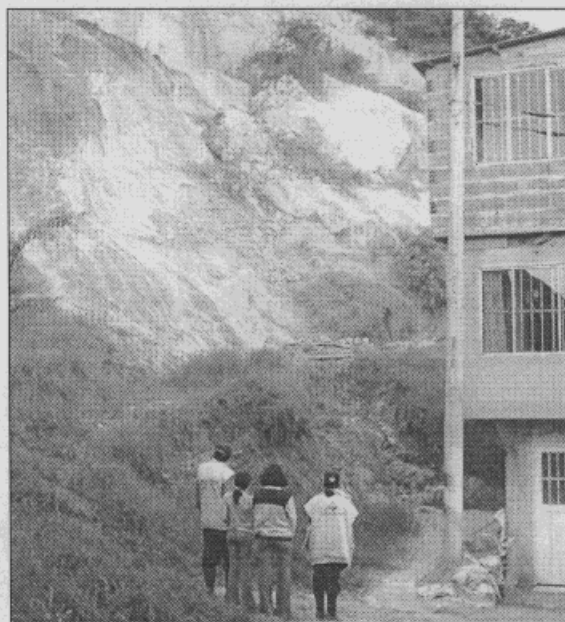
La vulnerabilidad de las viviendas ante fenómenos de remoción en masa se constituye principalmente por el grado de exposición de las mismas, dada la cercanía a la base del talud (Fotografía 2).

Fotografía 2 Proximidad de las viviendas a la base del talud

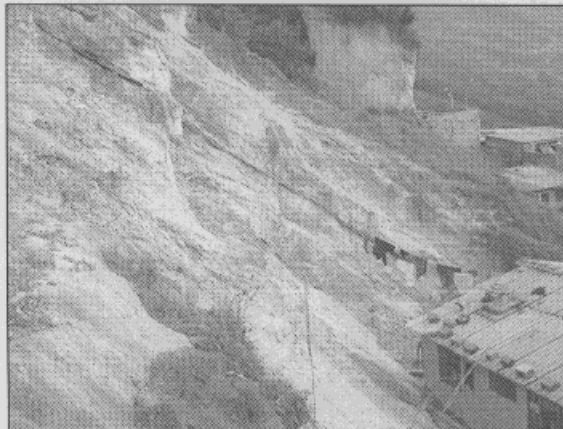
El día 2 de Diciembre de 2003 se presentó la caída de bloques y flujo de arenas hacia el costado derecho de la vivienda de la Señora Efigenia Pedreros (Fotografía 3), ubicada en la Calle 39D Sur # 8 – 08. Los bloques de 0.40 m de diámetro promedio, impactaron algunos paneles prefabricados de la vivienda sin afectarla, pero bloques de mayor tamaño o que impacten la cubierta podrían generar daños de gran magnitud.

Fotografía 3 Caída de bloques en proximidad de la vivienda prefabricada

- Evacuar totalmente la vivienda identificada con la nomenclatura Calle 39D Sur # 8 – 08.
- Incluir en el Proyecto de Reubicación de Familias en Alto Riesgo no Mitigable a la familia de la Señora Efigenia Pedreros, propietaria de la vivienda ubicada en la Calle 39D Sur # 8 – 08 del barrio Madrid, en prioridad uno (1).
- Implementar las recomendaciones del estudio de riesgos que se adelanta en la zona.

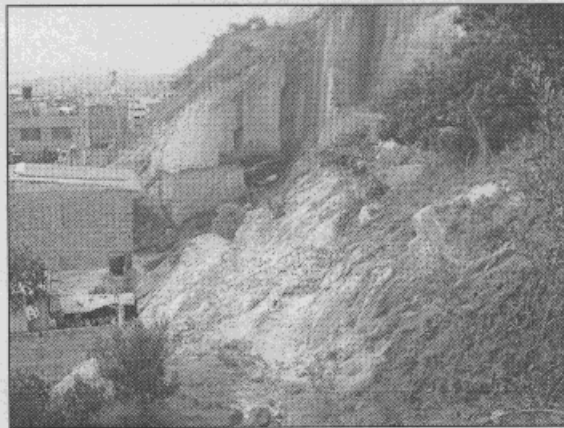
Los bloques que se desprenden desde la parte alta del talud, se acumulan en las pequeñas bermas ó contrahuellas (Fotografía 4), manteniendo la condición de amenaza sobre la vivienda.

Fotografía 4 Acumulación de bloques en las bermas del talud
