**DIAGNÓSTICO DE EMERGENCIA No. DI-1854**  
**COORDINACIÓN TÉCNICA**

LOCALIDAD	Ciudad Bolívar (19)
BARRIO	Nutivara
DIRECCIÓN	Carrera 18P No. 70M – 41 (calle 72i No. 18P – 20 antigua)
FECHA	Noviembre 26 de 2003
HORA	10:10 am
ÁREA DIRECTA	72 m <sup>2</sup> aproximadamente.

Colapso de la vivienda por acción del viento

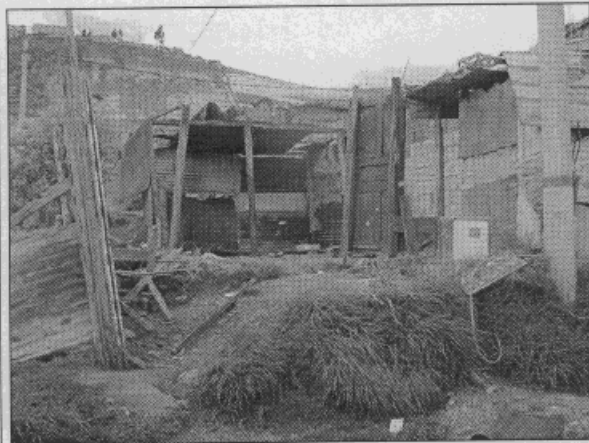
**Foto No.1.** Vista del predio y de los restos de la construcción.

Incluir la familia de la señora María Eugenia Sandoval en el programa de reubicación de familias en alto riesgo no mitigable con prioridad uno (1).

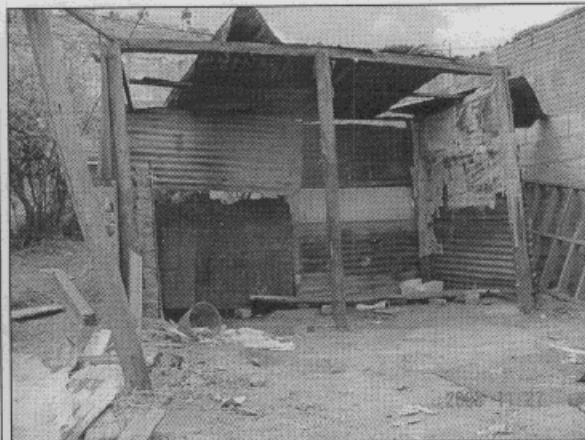
La vivienda afectada correspondía a una construcción de un piso en material de recuperación muy deteriorado y con una alta vulnerabilidad a vientos fuertes.

**Foto No.2.** Vista del único sector de la vivienda que quedó en pie. Se observan los materiales empleados para la construcción y su estado.

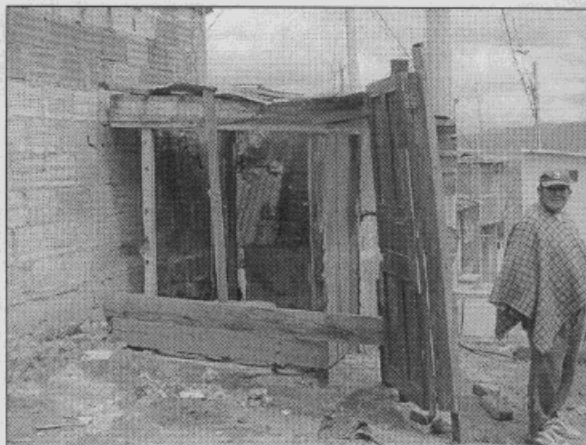
**Foto No.3.** Se observa la parte del baño que quedó en pie.

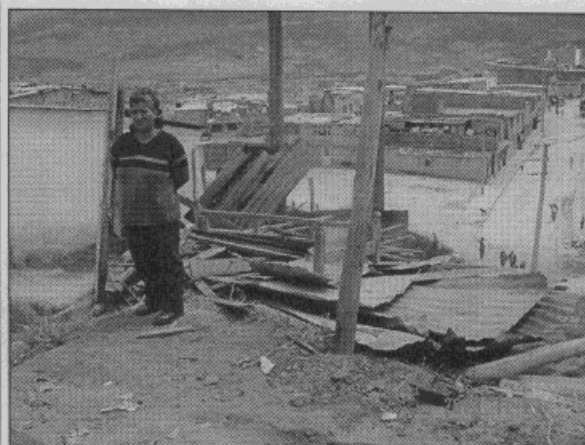
**Foto No.4.** Se observan los materiales que conformaban la vivienda.
