ALCALDIA MAYOR  
DE BOGOTA D.C

**DIAGNOSTICO DE EMERGENCIA DI-1860**  
**COORDINACIÓN TÉCNICA**

**LOCALIDAD** : Tunjuelito  
**BARRIO** : Abraham Lincon  
**DIRECCIÓN** : Carrera 8 No. 53A – 59 Sur  
**SOLICITANTE** : Comunidad  
**ASUNTO** : Evaluación de Muro de Contención  
**FECHA** : Diciembre 04 de 2003

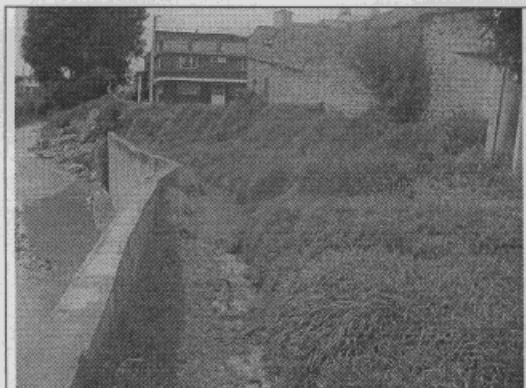
El muro de contención corresponde a una estructura de aproximadamente 3.0 metros de altura, construida en concreto reforzado y localizada a aproximadamente 4.5 metros en planta de las viviendas aledañas. Debido al cabeceo del muro, se generó el hundimiento de una masa de suelo cercana a los 20 metros cúbicos (Fotografías 1 a 4).

Foto 1. Vista general del muro

Se recomienda adelantar los estudios técnicos detallados que consideren las condiciones actuales del muro, para así determinar la solución idónea a la situación (reparación y/o reconstrucción parcial ó total). Estas acciones deben adelantarse antes que ocurra el colapso total del muro.

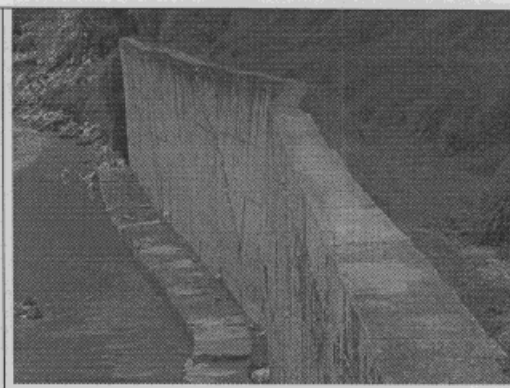
La zona visitada corresponde a la margen derecha de la quebrada Chiguaza, donde según información de la comunidad, durante las obras de limpieza de la quebrada llevadas a cabo hacia mediados de Noviembre de 2003 se socavó la base del muro de contención existente, generando un cabeceo del mismo y el hundimiento del terreno localizado en su parte posterior.

Foto 2. Detalle de muro fallado

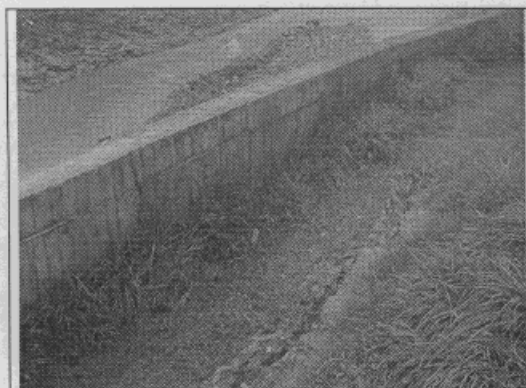
Foto 3. Grietas generadas por el hundimiento del suelo

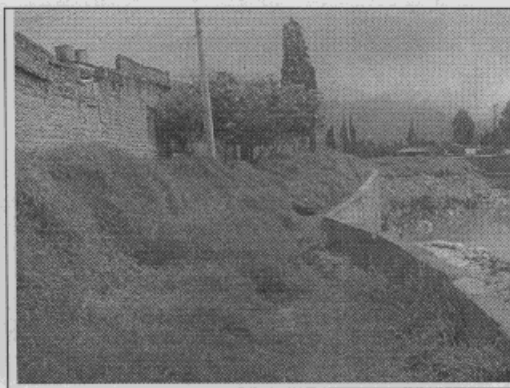
Foto 4. Hundimientos de suelo
