DIRECCIÓN DE PREVENCIÓN Y ATENCIÓN DE EMERGENCIAS

DIAGNOSTICO DE EMERGENCIA No. DI-1878

Direcciones: Calle 75 Bis Sur # 20 – 10 y 20 – 16; Calle 74 A Sur # 21 – 27

Barrio: TIERRA LINDA

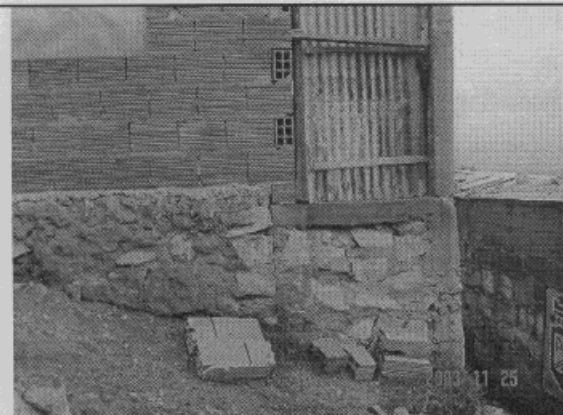
Fotografía 1. Vivienda de la Cll 75 Bis Sur # 20-16.

La vivienda de la señora Duarte está constituida por una construcción mixta en mampostería de bloques confinada parcialmente mediante columnas, donde se adelantaba una ampliación en una dimensión aproximada de 1.20 metros hacia el oriente. En el momento de la visita se pudo establecer la esbeltez de la estructura así como la falta de unidad en los elementos estructurales, pues no existe un amarre adecuado entre la construcción nueva y la antigua.

Demoler el muro en piedra pegada del predio de la señora Duarte.

- Retirar el material deslizado que cayó dentro del predio de la señora Magola Galviz de Martínez.
- Diseño y construcción de obras de contención en el predio de la señora Gloria Inés Duarte Almanza calle 75 Bis Sur # 20 – 16.
- Revisar por parte de la Empresa de Acueducto de Bogotá las acciones que se adelanten sobre la zona de ronda hidráulica del Zanjón de la Estrella

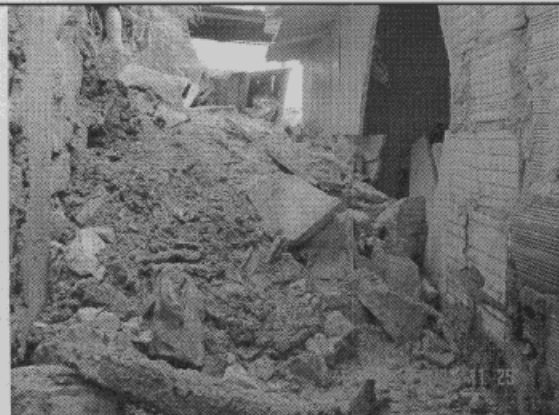
1. Deslizamiento traslacional de material de lleno en la vivienda de la calle 75 Bis Sur No. 20 – 16, propiedad de la señora Gloria Inés Duarte Almanza, empujando el muro en piedra pegada localizado al costado oriental del mismo predio, el cual conformaba la estructura de cimentación y confinamiento del patio de la vivienda. El material deslizado junto con el rajón del muro rompió los paneles prefabricados de la vivienda en el predio vecino, localizado en la calle 75 Bis Sur No. 20 – 10, propiedad de la señora Magola Galviz de Martínez (Ver Fotografía No. 2).

Fotografía 2. Deslizamiento contra la vivienda.

El material de lleno en el sector del patio se encontraba expuesto a la lluvia y el muro en piedra no contaba con confinamiento mediante columnas y vigas, lo cual lo hizo susceptible al empuje del material saturado con la lluvia.

Recomendar el retiro del material deslizado del predio de la señora Galviz.

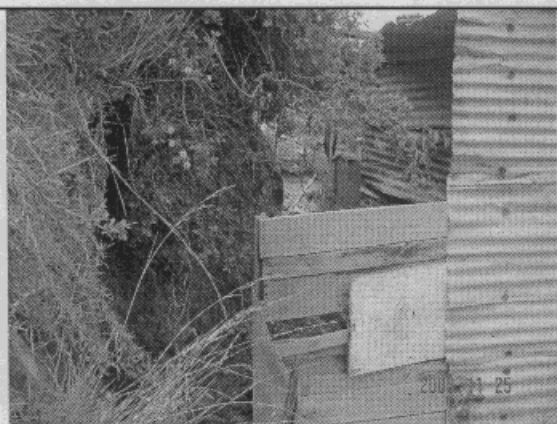
2. En la vivienda de la calle 74 A Sur # 21 – 27 del barrio Tierra Linda, propiedad del señor Oscar William Morcillo, se presentó un deslizamiento traslacional en suelo orgánico y roca meteorizada que afectó un muro compuesto de teja de zinc al costado occidental de la vivienda (Ver Fotografías Nos. 3 y 4).

Fotografía 3. Escarpe dejado por el deslizamiento.

Reconstruir la vivienda del señor Oscar William Morcillo.

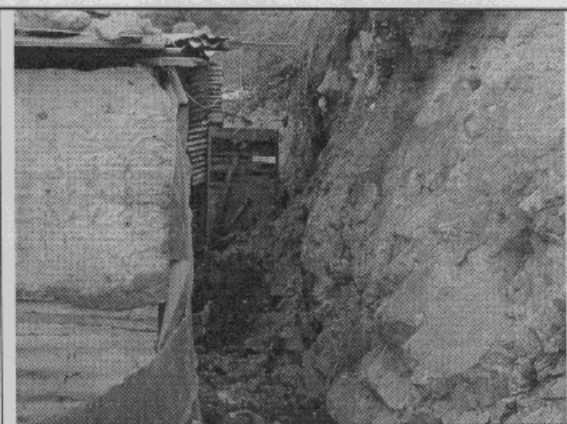
Fotografía 4. Talud de corte para la adecuación del predio.

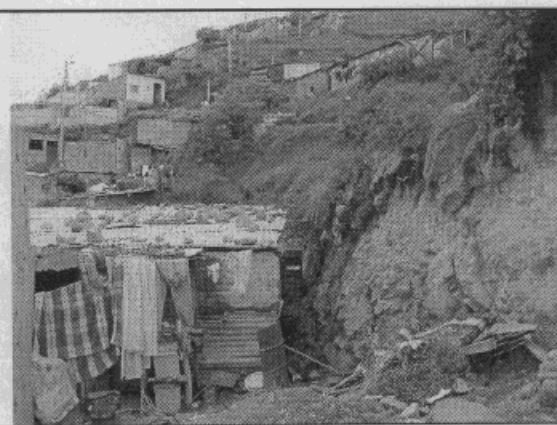
Fotografía 5. Tipología de la vivienda.

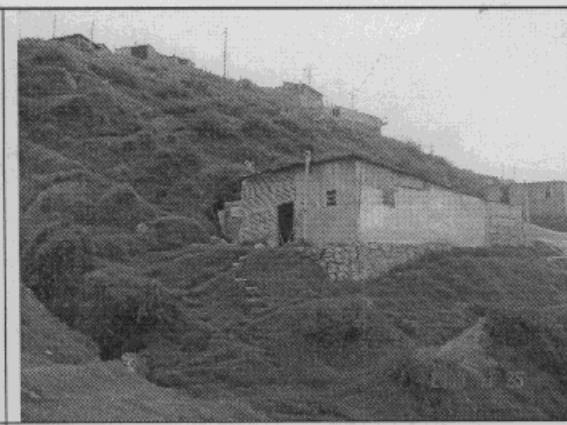
Fotografía 6. Ubicación de la vivienda en la ladera. Margen izquierda de la quebrada La Estrella.
