DIRECCIÓN DE PREVENCIÓN Y ATENCIÓN DE EMERGENCIAS

EMERGENCIA No. 104
DIAGNÓSTICO TÉCNICO DE EMERGENCIA No. DI-2054
COORDINACIÓN TÉCNICA

DIRECCIÓN: Trv. 8 Este No. 4A-43 Sur. ÁREA DIRECTA: 0.03 ha.
BARRIO: Dorado Sur Oriental POBLACIÓN ATENDIDA:
UPZ: Lourdes (96) FAMILIAS 1 ADULTOS 2 NIÑOS 3
LOCALIDAD: Santa Fe

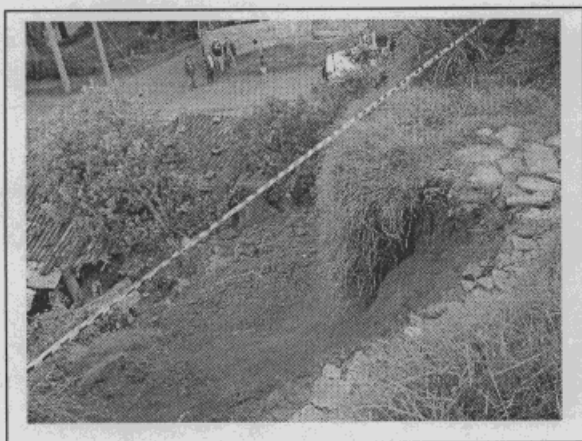
DESCRIPCIÓN Y CAUSAS: Deslizamiento de material orgánico y bloques de roca afectando una vivienda y el camino peatonal localizado en la parte alta del talud, como consecuencia de la saturación de la masa de suelo por infiltración de aguas lluvias.

Foto 1. Vista del deslizamiento desde la parte alta del talud. Obsérvese la afectación del camino peatonal y de la vivienda en la parte baja

- Evacuación de la vivienda
- Restricción del paso peatonal de la parte alta del talud
- Incluir el predio de la Trv. 8 Este No. 4A-43 Sur en el programa de Reasentamiento en prioridad 1.
- Incluir el sitio en la base de datos de diseños de emergencia.
- Revisión de la red de acueducto y alcantarillado del sector.

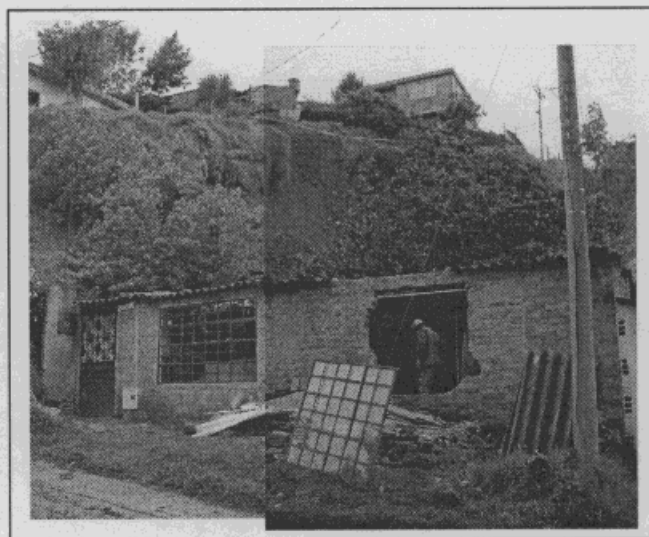
Foto 2. Vista de la vivienda afectada. Obsérvese la corona del deslizamiento en la parte superior de la edificación. Debido al empuje del material la estructura de la edificación sufrió desplazamiento lateral que impide el acceso por la puerta de entrada.
