DIRECCIÓN DE PREVENCIÓN Y ATENCIÓN DE EMERGENCIAS

EMERGENCIA No. 106
DIAGNÓSTICO TÉCNICO No. DI- 2060
COORDINACIÓN TÉCNICA

ATENDIÓ		REPORTÓ	
EQT:	<u>7</u>	MOVIL:	<u>5</u>
FECHA:	<u>Junio 23 de 2004</u>	HORA:	<u>9:30 AM</u>
DIRECCIÓN: <u>Cra 4 Este No. 49C - 74 Sur</u>		ÁREA DIRECTA:	<u>550 m²</u>
BARRIO: <u>San Ignacio</u>		POBLACIÓN ATENDIDA:	
UPZ:	<u>55 - Diana Turbay</u>	FAMILIAS	<u>5</u> ADULTOS <u>15</u> NIÑOS <u>12</u>
LOCALIDAD:	<u>18 - Rafael Uribe Uribe</u>

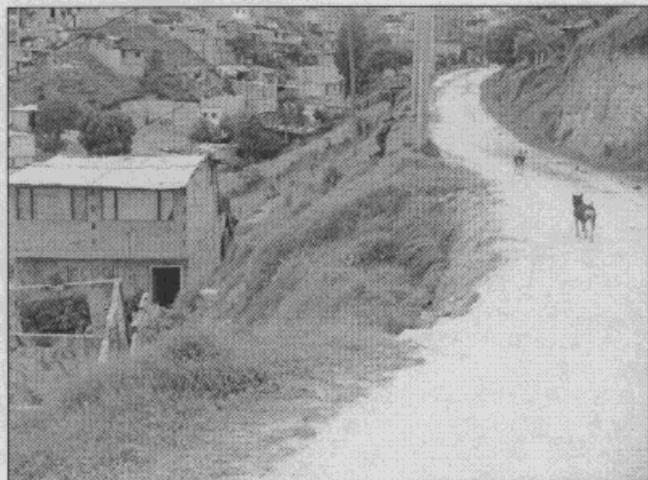
- Deslizamiento traslacional en el borde sur de la vía a causa de la excavación adelantada para la conformación de la explanación para la construcción de la vivienda de la parte inferior del talud y de la saturación del suelo por la escorrentía y los flujos subsuperficiales del sector.

Fotografía 1. Deslizamiento en la margen norte de la vía de acceso al sector.

- Incluir en el Proyecto de Reasentamientos con prioridad técnica uno (1) las viviendas antes referidas.
- No permitir la construcción de los restantes lotes del sector.
- Adelantar la implementación de una medida de estabilización en la margen norte de la vía de acceso al sector, lugar donde actualmente se presenta el deslizamiento traslacional referido previamente.
- Adelantar la construcción de sistemas para el manejo y conducción de la escorrentía y los flujos subsuperficiales; así como también la implementación de los servicios de acueducto y alcantarillado. Lo anterior con el fin de impedir que el agua corra libremente por el suelo desmejorando su estabilidad y propiciando problemas de cimentación en las viviendas o deslizamientos en el sector en general.

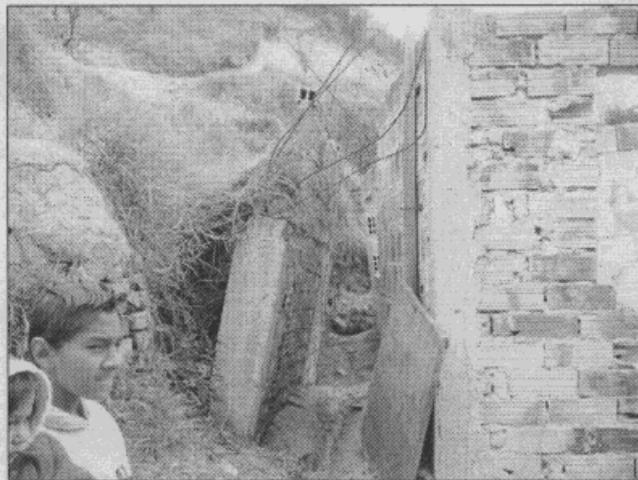
Fotografía 2. Muro de contención en mampostería confinada que fallo por su deficiente capacidad para soportar los empujes generados en el corte realizada para la construcción de la vivienda.

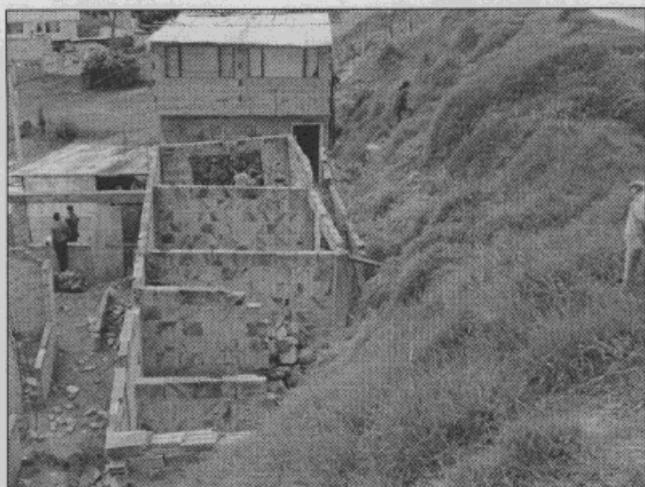
Fotografía 3. Viviendas en construcción en la parte inferior de la vía, que se ven afectadas por el deslizamiento ocurrido allí.

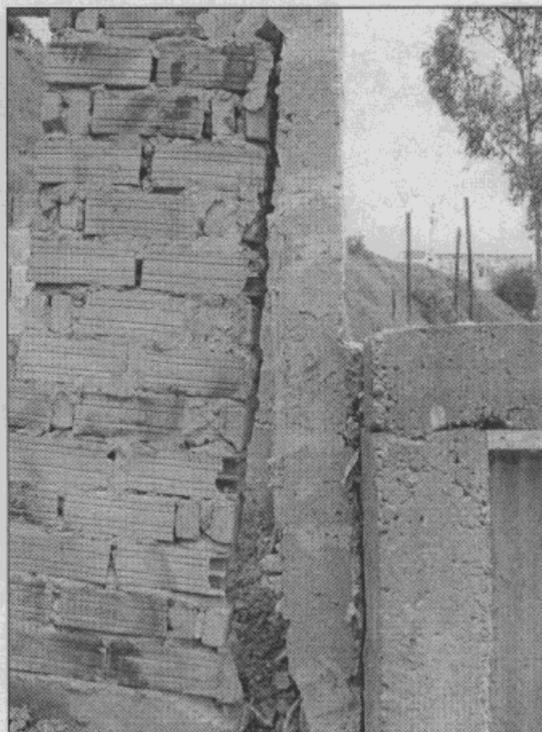
Fotografía 4. Grieta en la junta del muro de faclada con una columna del predio 1; lo que evidencia que la superficie de falla del deslizamiento de la vía pasa por debajo de la construcción.

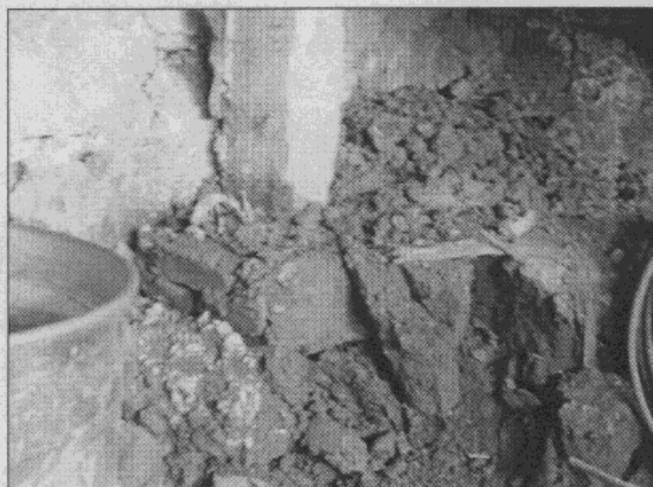
Fotografía 5. Obsérvese que la cimentación de las columnas de la vivienda de la señora Botía es deficiente tanto en dimensiones como en profundidad de apoyo. Así mismo se observa que el suelo de apoyo del muro de contención de la vivienda del señor Rodríguez se desconfinó y se ha ido perdiendo.

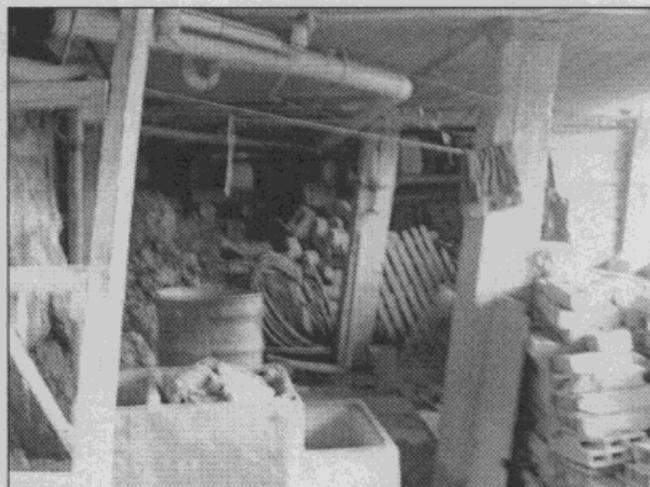
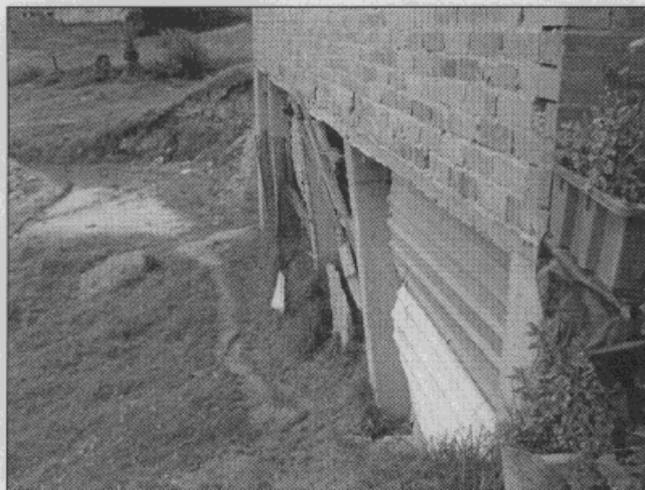
Fotografía 6. Obsérvese la inclinación (pérdida de verticalidad) de las columnas del sótano de la vivienda de la Señora Botía; es de destacar que estas columnas no continúan en el primer piso.

Fotografía 7. Ídem anterior.

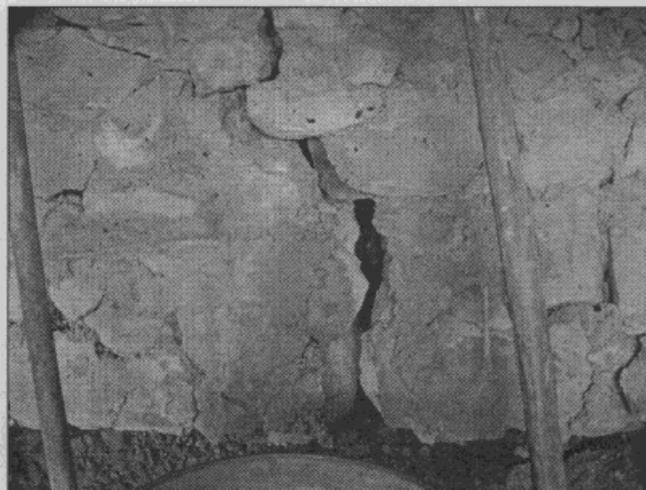
Fotografía 8. Agrietamiento del muro de contención para el relleno de nivelación del predio del señor Rodríguez. Se considera que éste se debió a la pérdida de confinamiento y de cimentación.

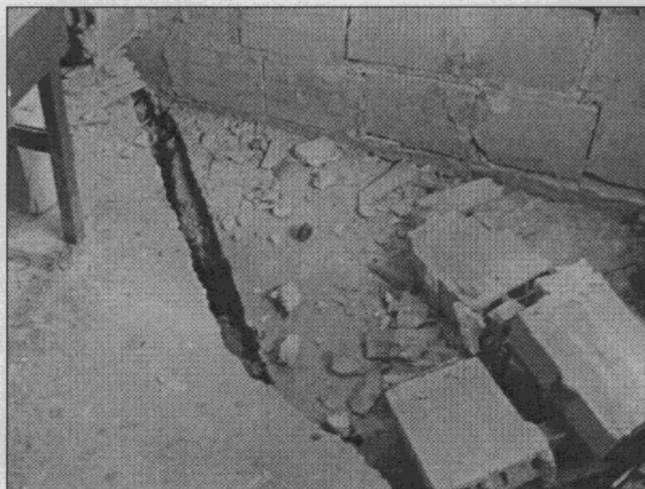
Fotografía 9. Hundimiento del piso del costado sur de la vivienda del señor Rodríguez en el sitio donde el muro de contención ha fallado (fotografía anterior).

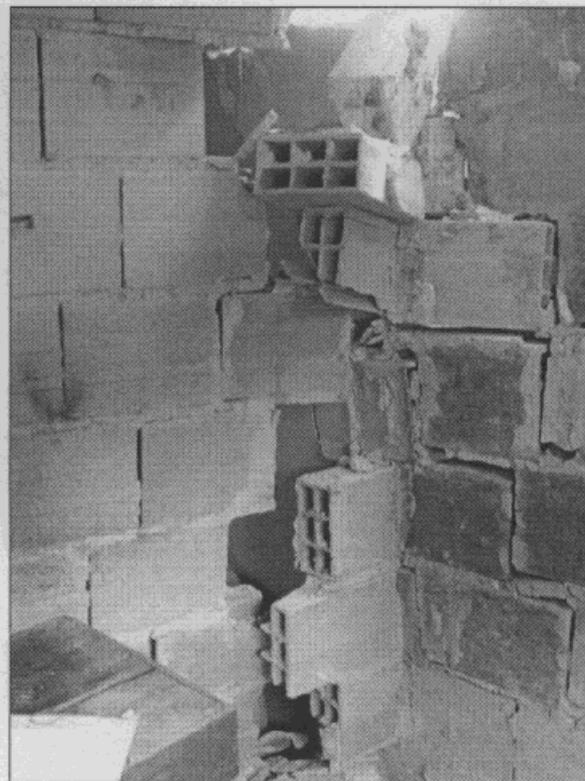
Fotografía 10. Agrietamiento y pérdida de elementos de mampostería a causa de la falla en el muro de contención de la vivienda del señor Rodríguez.

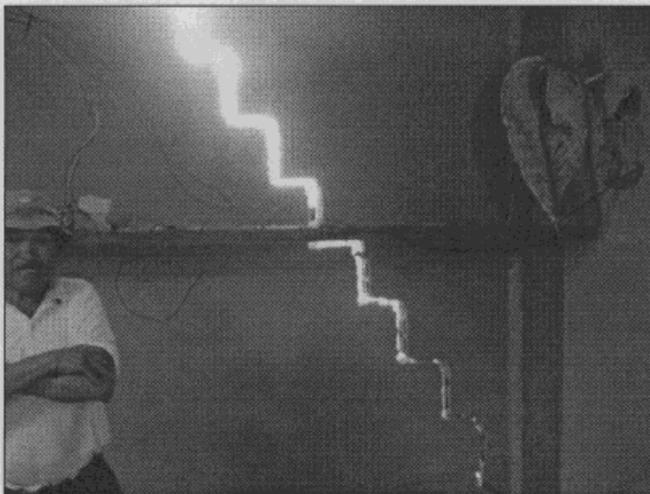
Fotografía 11. Agrietamiento de la pared sur de la vivienda del señor Rodríguez.

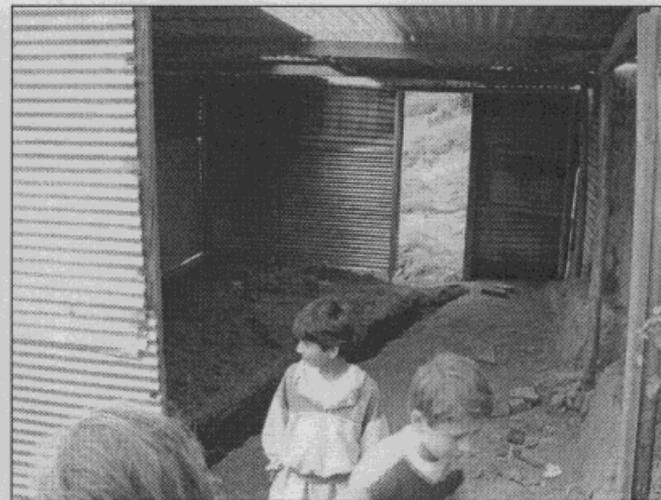
Fotografía 12. Se observa el lote vecino del extremo norte del predio del señor Rodríguez, que se encuentra actualmente en construcción y que se recomienda suspender tal proceso y no ocupar.

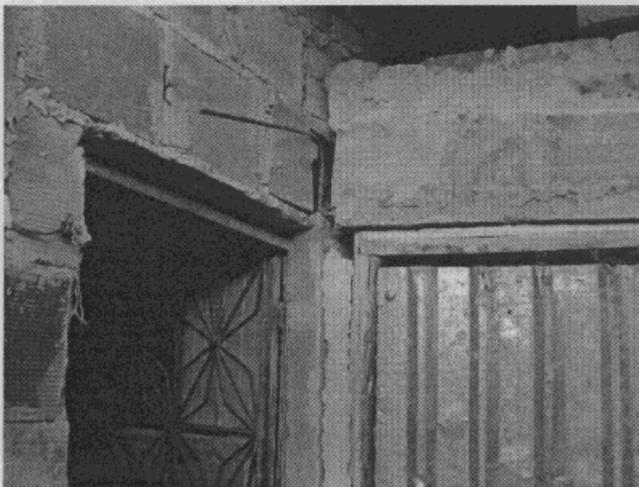
- Agrietamientos en los muros de la vivienda del señor Miguel Antonio Romero Romero (Carrera 2H Bis Este No. 49B - 67 Sur, dirección antigua) por asentamientos de la construcción, probablemente debidos a deficiencias en la cimentación y a la presencia de flujos subsuperficiales en el suelo por ausencia de obras de drenaje en el sector.

Fotografía 13. Grieta en la junta de intersección del muro de cocina con el del patio de la vivienda del señor Romero.

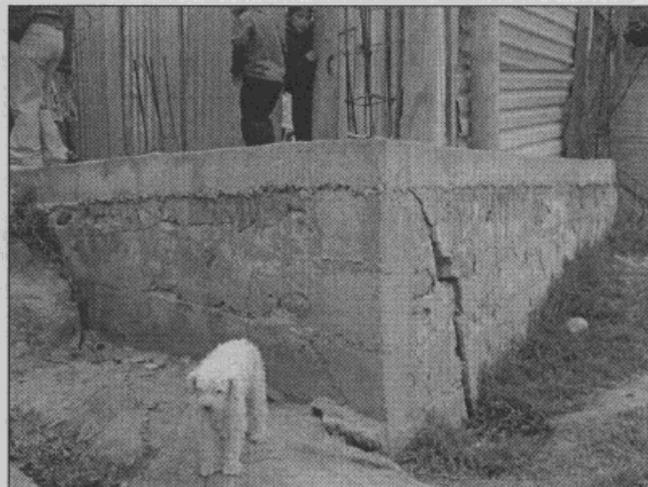
5	Graciela María Mantilla	Carrera 4A Este No. 49C - 73 Sur		6	3	3	Grietas en el piso en tierra de la vivienda y el predio. Agrietamiento de un muro de contención en piedra pegada en la esquina nororiental; posiblemente por reptamiento de la ladra en la que está cimentado.

Fotografía 14. Grieta en el muro de contención para nivelación del terreno en el predio de la Señora Mantilla.
