DIRECCIÓN DE PREVENCIÓN Y ATENCIÓN DE EMERGENCIAS

**DIAGNOSTICO DE EMERGENCIA No. DI-1900
COORDINACIÓN TÉCNICA**

Atienden la emergencia: DPAE: EQT 7, CLE 4 y Móvil 3	Reporta la emergencia: Bomberos
Datos generales sobre el evento:	
Fecha :	Diciembre 2 de 2003
Dirección :	Diagonal 40 Sur # 2K - 79
Barrio :	Malvinas I y II Sector
Localidad :	San Cristóbal (04)
Área directa :	0.25 ha

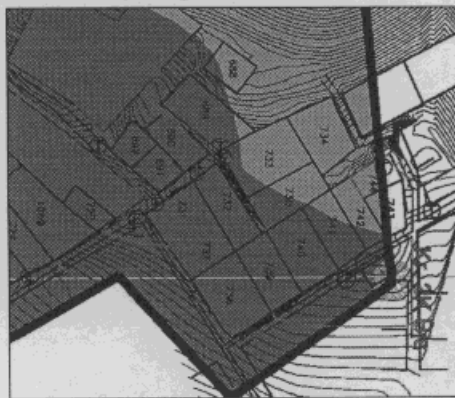
Figura 1 Zonificación de Amenaza por FRM Sector 1

La vivienda en material de recuperación y madera de propiedad de la Sra. Fabiola Zuluaga, ubicada en la Calle 39G Sur # 2K - 69 Interior 3 del barrio Malvinas I Sector, presentó un deslizamiento en cuña en el talud externo de la terraza donde se emplazaba la casa (Fotografía 1), por lo cual fue evacuada. El deslizamiento se activó por fuertes lluvias y falta de confinamiento lateral del talud, el cual fue terraceado para la construcción de las casas. En el estudio el predio se identifica con el número 734, en el límite de amenaza alta y baja (ver Figura 1), vulnerabilidad alta y riesgo alto.

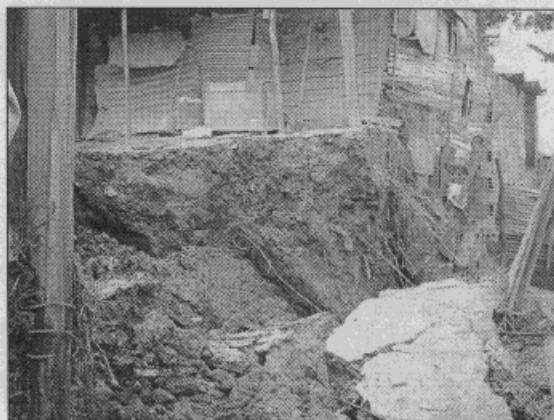
Fotografía 1 Deslizamiento en cuña en el Sector 1

En el Sector 1 el deslizamiento comprometió la estabilidad de la vivienda de la Sra. Fabiola Zuluaga y con el desplazamiento lateral las viviendas de la Sra. Luz Mery Muñoz y de las Sras. Carmen Molina y/o Viviana Núñez Molina.

Las siguientes viviendas deben ser incorporadas en prioridad uno (1) del Proyecto de Reubicaciones y fueron evacuadas por diversos fenómenos de remoción en masa:

- Sra. Fabiola Zuluaga, Calle 39G Sur # 2K - 69 Interior 3 – Malvinas I Sector.
- Sra. Luz Mery Muñoz, Diagonal 40 Sur # 2K-79 – Malvinas I Sector.
- Sras. Carmen Molina y/o Viviana Núñez Molina, Calle 39G Sur # 2K - 69 Interior 1 – Malvinas I Sector.

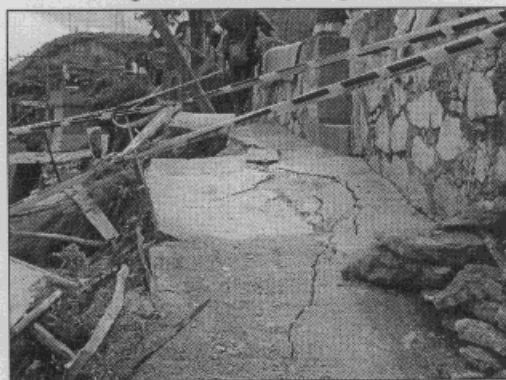
Fotografía 2 Deslizamiento Sector 2

Al sur de la vivienda del Sr. Bernardo Álvarez Gaviria, ubicada en la Carrera 2D # 40B - 05 Sur del barrio Malvinas II Sector se presentó un deslizamiento traslacional de más de 200 m³ que destruyó el camino peatonal (Fotografía 2) y acumuló la masa deslizada contra los muros de gavión construidos en el antiguo lote 510 definido según el estudio (Fotografía 3).

El escarpe del deslizamiento dejó sin andén y acceso a la vivienda del Sr. Bernardo Álvarez Gaviria, que según el estudio se identifica con el código 515, correspondiendo a una zona de amenaza alta por remoción en masa, vulnerabilidad media y riesgo medio (ver Figura 2).

En el Sector 2 el deslizamiento destruyó el acceso al predio del Señor Bernardo Álvarez Gaviria y dejó el escarpe muy próximo al paramento de la vivienda. La masa deslizada impacto la vivienda de la Señora Flor María Malagón, destruyendo muros de una habitación que estaba en construcción en el 3° piso y parte de la cubierta de la misma zona.

La siguiente vivienda debe ser incorporadas en prioridad uno (1) del Proyecto de Reubicaciones y fue evacuada por está afectada por fenómenos de remoción en masa:

- Sr. Bernardo Álvarez Gaviria, Carrera 2D # 40B - 05 Sur. Malvinas II Sector

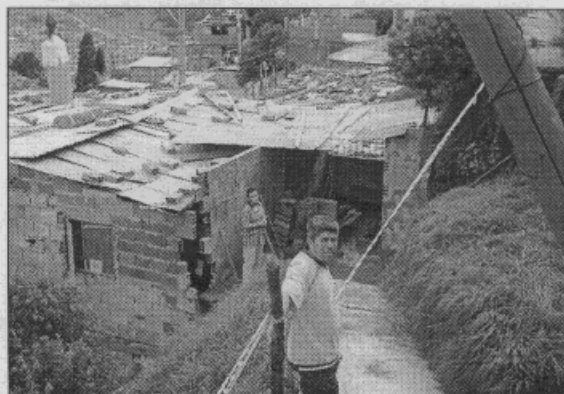
Fotografía 4 Daños en la vivienda Carrera 2C # 40 – 67 Sur

El deslizamiento impactó la vivienda ubicada en la Carrera 2C # 40 – 67 Sur de propiedad de la Señora Flor María Malagón (predio 510 según el estudio). Las características de la construcción (sistema estructural mampostería confinada y entresijos de concreto reforzado), solamente se afectaron los muros y cubiertas de una habitación del 3° piso (Fotografía 4).

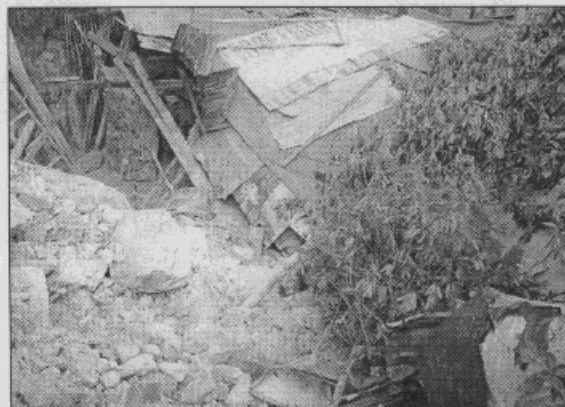
Fotografía 5 Caída de bloques a la vivienda ubicada en la Carrera 2C # 40A - 33 Sur

La vivienda de la Señora Emelina Montaña identificada con la nomenclatura Carrera 2C # 40A - 33 Sur del barrio Malvinas II Sector (Tel. 206 10 22), fue afectada por caída de rocas desde un talud de 7.5 m de altura (Fotografía 5). La parte frontal de la casa fue construida en mampostería con cubierta en teja y la parte posterior en material de recuperación.

En el Sector 3 la vivienda de la Sra. Emelina Montaña fue evacuada por la amenaza de remoción en masa por caída de bloques que afecto el patio y la habitación de la parte posterior de la casa. El fenómeno generó la pérdida de los enseres de la habitación y parte de la cocina.

La siguiente vivienda debe ser incorporadas en prioridad uno (1) del Proyecto de Reubicaciones y fue evacuada por diversos fenómenos de remoción en masa (caída de bloques):

- Sra. Emelina Montaña, Carrera 2C # 40A - 33 Sur – Malvinas II Sector
