**DIAGNOSTICO DE EMERGENCIA No. DI-1905
COORDINACIÓN TÉCNICA**

Datos generales sobre el evento:	
Fecha :	Diciembre 2 de 2003
Dirección :	Calle 81 B Bis Sur y Calle 81C Sur con Carrera 19 y Carrera 18Q No. 81C-26 Sur
Barrio :	República de Canadá
Localidad :	Ciudad Bolivar (19)
Área directa :	0.03 ha

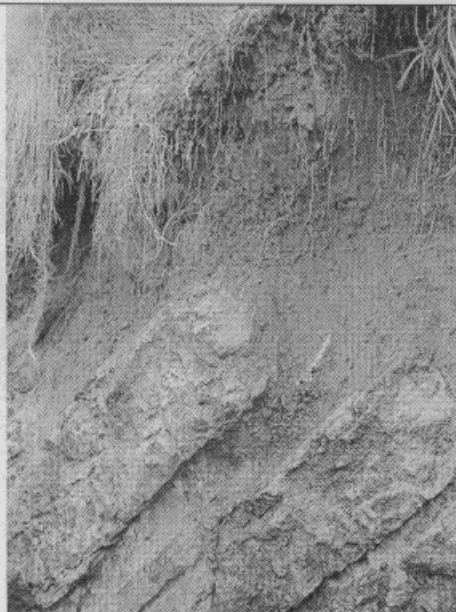
En el límite de las viviendas ubicadas en la Calle 81 B Bis Sur No. 19-39 y No. 19-45 se encuentra un talud vertical ejecutado como parte de la adecuación del terreno para la construcción de las viviendas. El talud tiene una altura aproximada de 3.50 m y está conformado por areniscas cubiertas por una capa de material orgánico (Foto 1). Las fuertes lluvias ocasionaron la saturación del material superficial generándose el desprendimiento del mismo, acumulándose en la base del talud. (Foto 2) Se observa afloramiento importante de agua por el frente del talud, como indicio de la importante infiltración de agua desde la parte alta de la ladera. También se observan agrietamientos en la corona del talud, dentro del acceso a la vivienda de la parte superior del mismo. (Foto 3)

Foto 1. Conformación del talud de corte entre las viviendas ubicadas en la Calle 81 B Bis Sur No. 19-39 y No. 19-45.

Evacuar temporalmente las viviendas Calle 81 B Bis Sur No. 19-39 y No. 19-45, hasta que los propietarios de común acuerdo realicen la reconfiguración del terreno y la protección del talud, con el sistema de drenaje superficial y subsuperficial que permita garantizar la estabilidad local de los predios.

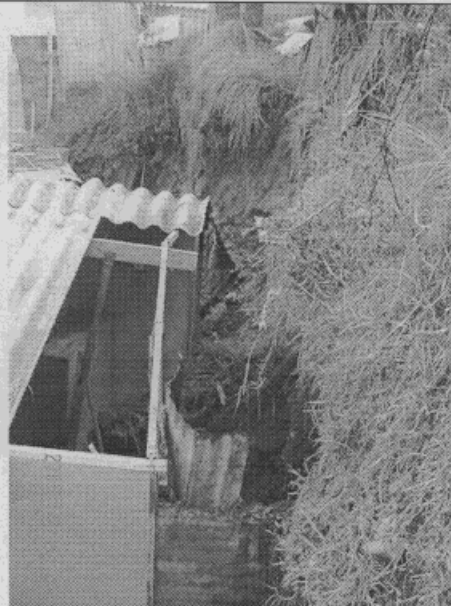
Foto 2. Vivienda ubicada en la Calle 81 B Bis Sur No. 19-39. El material deslizado empujó la pared occidental del predio, ocasionando el deterioro parcial de la estructura.

1. Calle 81 B Bis Sur No. 19-39, propiedad de la señora Blanca Aurora Alvarez: Corresponde a una vivienda prefabricada ubicada en la base del talud, hacia la parte frontal del predio. El material deslizado se recostó contra el muro occidental de la vivienda ocasionando la rotura de las placas prefabricadas y de una teja de cubierta. (Foto 4)

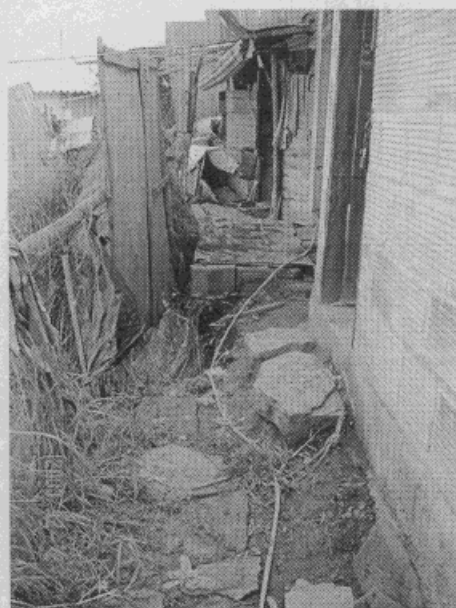
Foto 3. Vivienda ubicada en la Calle 81 B Bis Sur No. 19-45. Se observan grietas de relajación muy cerca de la entrada y no es posible acceder a la parte posterior del predio

2. Calle 81 B Bis Sur No. 19-45, propiedad del señor Alfonso Garzón Rodríguez: Construcción en mampostería cimentada sobre vigas de concreto. El acceso a la vivienda es por un corredor ubicado en el extremo oriental del predio, el cual se afectó la falla de la parte superior del talud; se observan grietas de relajación que impiden el acceso a la parte posterior del predio y se encuentran muy cerca de la estructura. (Foto 3)

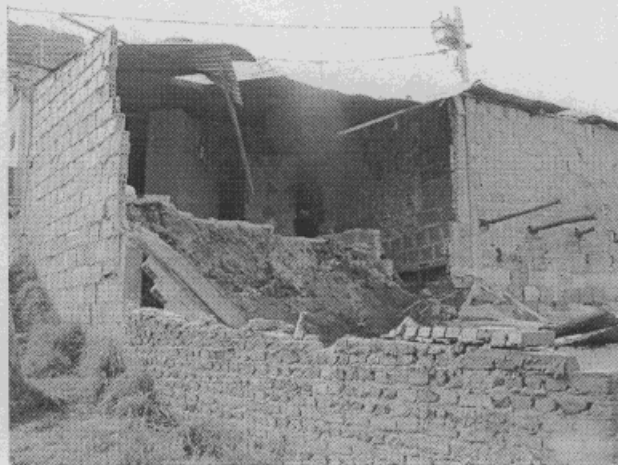
La vivienda ubicada en la Carrera 18Q No. 81C-26 Sur presentó colapso parcial de la edificación debido a la falla por pandeo de una columna de concreto que ocasionó el desplome del muro en mampostería sobre la habitación del extremo suroriental de la vivienda. (Foto 4)

Foto 4. Vivienda ubicada en la Carrera 18Q No. 81C-26 Sur. Colapso parcial de la estructura debido a la falla por pandeo de la columna.

4. Carrera 18Q No. 81C-26 Sur, propiedad del señor Fabio Antonio Mora: Construcción en mampostería no confinada, donde el nivel de desplante de la parte posterior es aproximadamente 2.5 m por debajo del nivel de desplante de la parte frontal de la construcción. Hacia la parte frontal, los muros tienen aproximadamente 4,5m de altura y no tienen elementos de amarre al sistema estructural. El muro que se desplomó ocasionó daños en la habitación ubicada en la parte baja pero no se presentaron heridos.

Se requiere reconstruir los elementos colapsados, previa revisión del sistema estructural, definiendo los requerimientos para mejoramiento del mismo, toda vez que se advierten deficiencias constructivas.
