ALCALDIA MAYOR
DE BOGOTA D. C.

DIRECCIÓN DE PREVENCIÓN Y ATENCIÓN DE EMERGENCIAS

**DIAGNOSTICO DE EMERGENCIA No. DI-1907
COORDINACIÓN TÉCNICA**

Datos generales sobre el evento:	
Fecha :	Diciembre 2 de 2003
Dirección :	Calle 49 Sur # 5B-25 Este y # 5B-31 Este, Manzana A
Barrio :	Nueva Esperanza III Sector
Localidad :	Usme (18)
Área directa :	0.10 ha

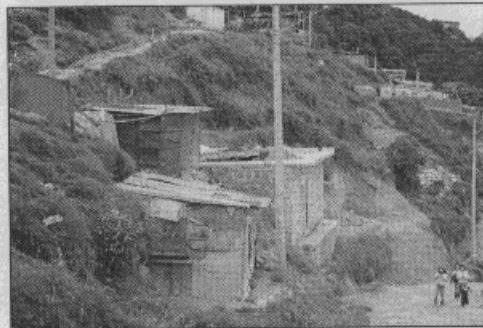
2.0 Descripción General
 Un camino peatonal ubicado al oriente de la vía principal de acceso al barrio Nueva Esperanza III Sector, se afectó por un deslizamiento traslacional, activado por cortes realizados para la construcción de las viviendas de la parte baja del talud (Fotografía 1), identificadas con las nomenclaturas Calle 49 Sur # 5B-25 Este (Pedro Duarte) y # 5B-31 Este (Ana González y/o José Santos Buitrago). Se recomienda verificar si los predios han sido ocupados ilegalmente y/o fueron objeto de reubicación, teniendo en cuenta que las personas que habitan actualmente no figuran en el inventario de viviendas del estudio (códigos de los predios 281, 282 y 285).

Fotografía 1 Panorámica del deslizamiento

Por lo anterior se recomienda la implementación inmediata de los muros de contención y obras de drenaje correspondientes a los cortes efectuados para la construcción de las mencionadas viviendas, así como reconformar la banca del camino peatonal estableciendo una cuneta para el encauzamiento y control del agua de escorrentía.

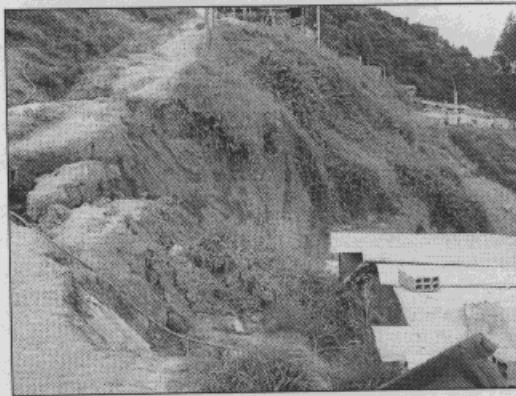
Actualmente se empieza a generar la desintegración de la masa deslizada (Fotografía 2), denotando el avance sobre la ladera del proceso, debido a la aparición de nuevas grietas de tracción que pueden comprometer las viviendas de la parte alta del talud.

Fotografía 2 Desintegración de la masa deslizada

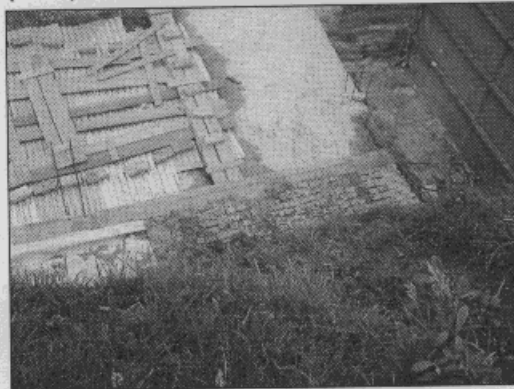
La masa deslizada se acumuló contra la vivienda de un piso y mampostería confinada, causando el colapso del muro de cerramiento de la parte posterior de la azotea (Fotografía 3).

Fotografía 3 Colapso de muro de cerramiento
