ALCALDIA MAYOR  
DE BOGOTA D.C

DIRECCIÓN DE PREVENCIÓN Y ATENCIÓN DE EMERGENCIAS

## DIAGNÓSTICO TÉCNICO No. DI-1909

LOCALIDAD : Usaquén (01)  
 BARRIO : Cerro Norte  
 DIRECCION : Carrera 8C con Calle 162  
 FECHA DE VISITA : Noviembre 25 de 2003  
 SOLICITANTE : Abel Chocontá – Presidente JAC Cerro Norte  
 ÁREA DE INFLUENCIA : 0.25 ha  
 VIGENCIA : Temporal mientras no se modifique significativamente las condiciones físicas del sector o se realicen obras de mitigación.

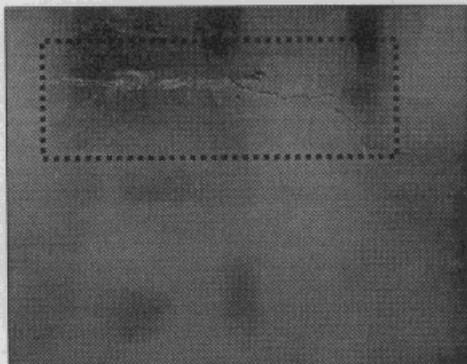
En la vivienda del Señor Saúl García ubicada en la Calle 160B # 7A - 31 Interior 1 (Tel. 527 32 89), se observa el agrietamiento del muro y la placa de contrapiso de la esquina nor oriental (Fotografía 1). La citada vivienda es de dos pisos (el primero a modo de semi - sótano) y está construida en mampostería confinada y placa maciza de entrepiso en concreto reforzado. La placa de entrepiso de segundo nivel presenta fisuras, por las cuales se filtra el agua que escurre desde el predio demolido en el costado sur (Fotografía 2).

Fotografía 1 Grietas vivienda del Sr. Saúl Galindo

Se recomienda mantener en observación la vivienda del Señor Saúl García ubicada en la Calle 160B # 7A - 31 Interior 1, para determinar si la patología actual se relaciona con actividad reciente del deslizamiento ó deficiencias locales de la cimentación.

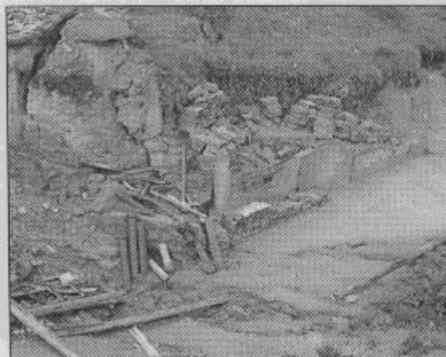
Fotografía 2 Predio demolido al costado sur

Se sugiere adelantar una campaña de demolición complementaria ó de adecuación de predios para evitar que los restos de las viviendas que fueron objeto de reubicación generen una nueva condición de riesgo estructural sobre las viviendas y familias que permanecen en el sector.

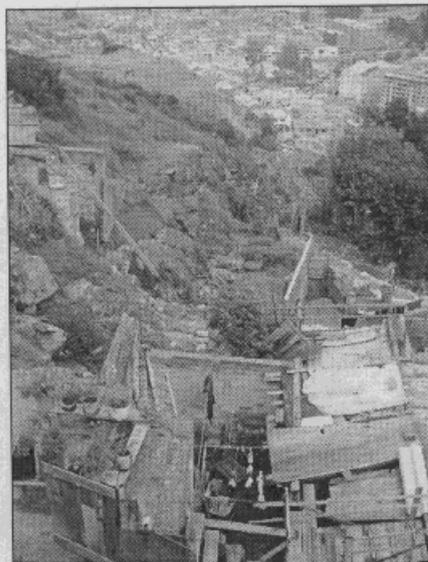
Al occidente se observa el agrietamiento del terreno (Fotografía 3), que no ha presentado incremento notable en la abertura, sino más bien la desintegración de los escarpes hasta el costado sur occidental del predio donde se ubicaba la vivienda del Señor Pedro Vargas (Calle 160B # 7A - 35), por lo cual se recomienda la demolición de los muros restantes como parte de la adecuación del predio reubicado para evitar su colapso sobre las viviendas vecinas y vías peatonales del sector (Fotografía 4).

Fotografía 3 Grietas vivienda del Sr. Saúl Galindo

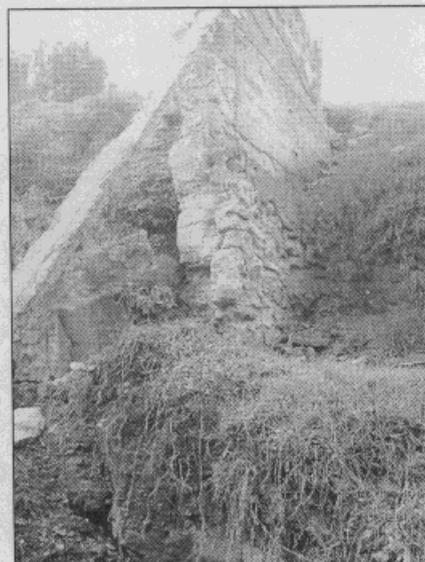
Fotografía 4 Agrietamiento predio demolido - costado sur

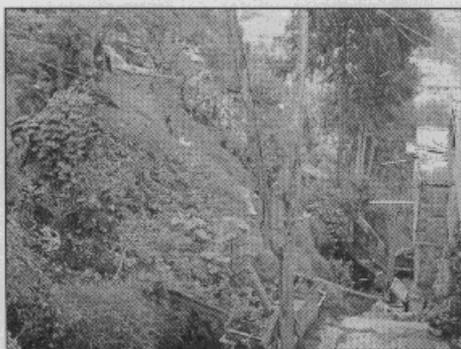
En el recorrido del caño Cerro Norte luego de las intensas lluvias de finales del mes de Noviembre de 2003 (Fotografía 5, vista oriente – occidente), se observó la profundización del cauce y la socavación de la base del talud del costado sur (Fotografía 6).

Fotografía 5 Vista general caño Cerro Norte

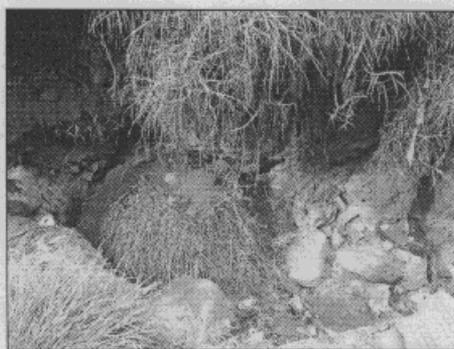
Fotografía 6 Socavación del talud sur del caño

Esta situación puede causar la activación de deslizamientos locales ó satélites desde el flanco norte del gran deslizamiento de Cerro Ibiza, en un sector donde la caída de bloques producto de la desintegración del escarpe y colapso de los "túneles" formados por el movimiento relativo de estratos de roca (Fotografía 7), mantienen la actividad del movimiento.

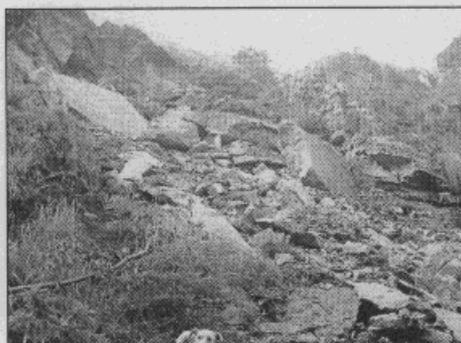
Fotografía 7 Caída de bloques hacia el Caño Cerro Norte

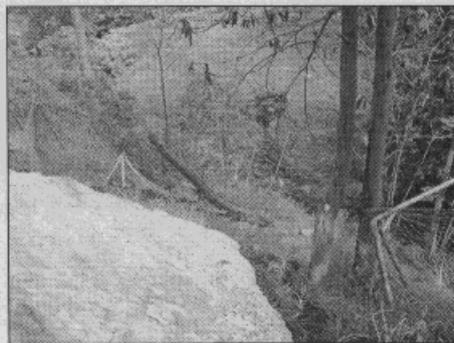
Fotografía 8 Destrucción de la malla de retención

Los bloques han destruido la malla de protección implementada como obra de protección provisional (Fotografía 8), para las viviendas ubicadas sobre la margen norte del caño. Igualmente se presenta la obstrucción parcial del cauce antes del cruce de la vía principal de acceso al barrio (Fotografía 9), por el transporte de escombros y basura desde la parte alta (Fotografía 10).

Finalmente se solicita evaluar la posibilidad de reconstruir las obras de protección de tipo provisional, ubicadas en el área adyacente al caño Cerro Norte, así como realizar la limpieza del cauce para evitar su obstrucción total y la posible generación de un represamiento y posterior avalancha.

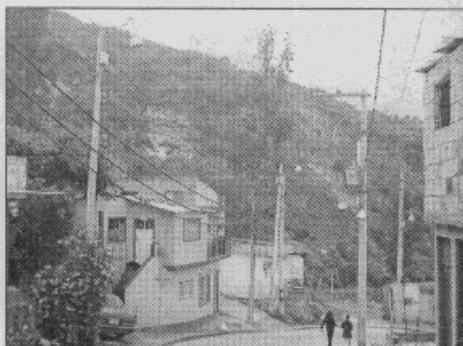
Fotografía 9 Sector obstruido antes del cruce vial

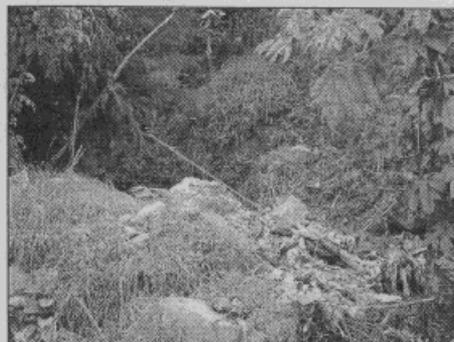
Fotografía 10 Detalle de la obstrucción del caño
